## **ESCOLAS MUNICIPAIS DO RIO DE JANEIRO: A PROPOSTA PARA UMA ARQUITETURA INCLUSIVA**

**MOREIRA, Adriana de A. Muniz (1), SALGADO, Mônica Santos (2), SOUZA, Ubiratan (3),  
COHEN, Regina (4)**

O presente trabalho foi extraído da Dissertação de Mestrado intitulada “Arquitetura Inclusiva: Um Estudo em Escolas Municipais do Rio de Janeiro” – defendida no PROARQ/FAU/UFRJ e apresenta uma avaliação em ambientes escolares no Município do Rio de Janeiro, levando em consideração o conforto antropométrico e acessibilidade, direcionado à pessoa portadora de deficiência física motora.

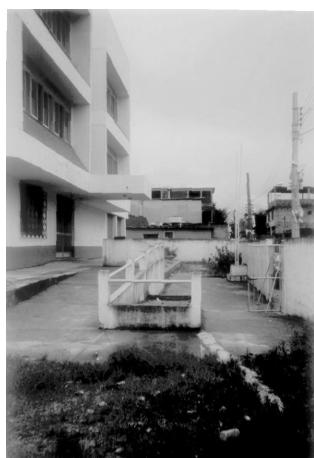
Foto 1 – rampa 1 – Escola A  
Fonte: Autor, 1998

A escola possui duas rampas; uma para o acesso do nível da rua à entrada principal da escola, dando acesso ao pátio interno, onde existe uma outra que interliga os pavimentos onde estão as salas de aula. Na primeira rampa (rampa 1), a sua maior inclinação é de 1:12 (8%), e seu comprimento de segmento máximo é de 5,08m, permitindo uma inclinação de até 10%. A largura mínima de circulação da rampa é de 1,60m e possui 2,00m, estando também adequada à norma. Entretanto possui corrimão e guarda-corpo somente de um lado, o piso é irregular e no meio da rampa existe um ressalto de 8cm. No final da rampa, de acesso ao pátio interno da escola, existe um degrau de 16cm, o que certamente dificulta muito o acesso.

Pode-se observar que as rampas apresentam detalhes construtivos de fácil solução, principalmente no caso da rampa de acesso à escola (rampa 1), onde o espaço ocupado pelo comprimento da rampa não mudaria.

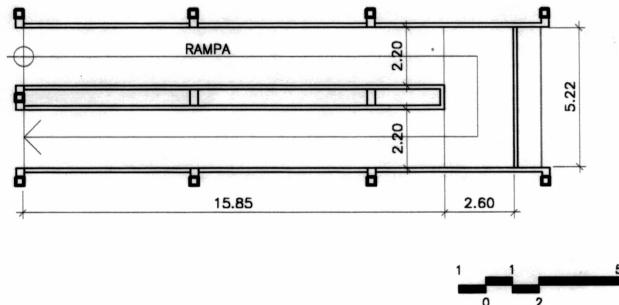
Fig. 2 – Planta rampa 2 – Escola A  
Fonte: Autor, 1998

A segunda rampa (fig. 2) possui largura adequada de 2,18m, porém sua inclinação de 12%, não está de acordo com a norma, devido ao seu comprimento de seguimento máximo ser de 14,00m; a inclinação ideal seria de 1:16 ou 6,26%. O corrimão e guarda-corpo, não estão com a altura correta. O guarda-corpo possui 0,68m, enquanto que o ideal seria possuir 0,90m e o corrimão fica acima dele 0,40m, enquanto deveria estar afixado ao mesmo, deixando um espaço livre de 0,04m, no mínimo, entre os dois ou entre a parede e o corrimão.

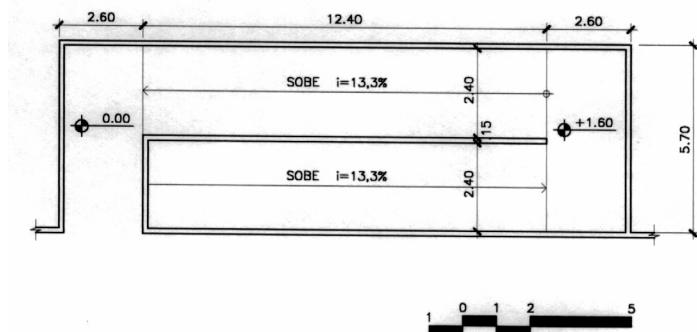
Fig. 3 – Planta da rampa que interliga os pavimentos térreo, 1º e 2º - rampa 2 – Escola B  
Fonte: Autor, 1999

A segunda rampa (rampa 2) (fig. 3) interliga o térreo, primeiro e segundo pavimentos, possui largura de 2,40m, o que é permitido pela norma e uma inclinação de 13,5%. Entretanto, de acordo com o comprimento máximo de seguimento desta rampa que é de 12,40m, seria permitido uma inclinação de até 8,33% (1:12).

Esta rampa possui parapeito de 0,90m que é a altura correta já mencionada anteriormente, porém não possui corrimão (foto 2).

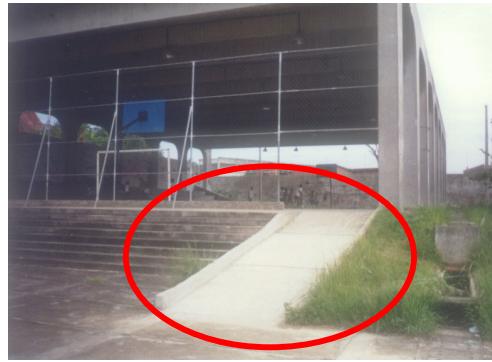
Foto 3 – Rampa de acesso à quadra de esportes da Escola B – rampa 3.  
FONTE: AUTOR, 1998

A terceira rampa (Foto 3) é a de acesso a quadra de esportes, que possui largura de 1,70 compatível com a norma. Entretanto, não possui inclinação adequada. Sua inclinação é de 20% e de acordo com seu comprimento que é de 6,00m seria permitido até 10% de inclinação.

Esta rampa também não possui parapeito, nem corrimão e seu piso é muito irregular.

Na rampa 3 existe área suficiente para que aumente o espaço da rampa percorrido no plano horizontal e, assim, diminuir sua inclinação (Foto 3).

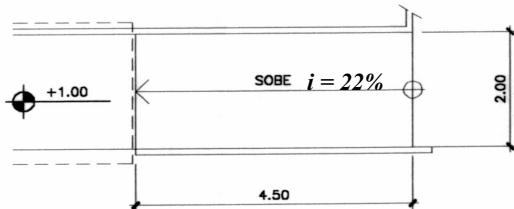
Fig. 4 – Planta rampa 1 – Escola C  
Fonte: Autor, 1998

A rampa de acesso à escola (rampa 1), possui uma inclinação inadequada (22%) (Fig. 4). De acordo com o seu comprimento de segmento máximo de rampa que é de 4,5m, a inclinação deveria ser de até 10%.

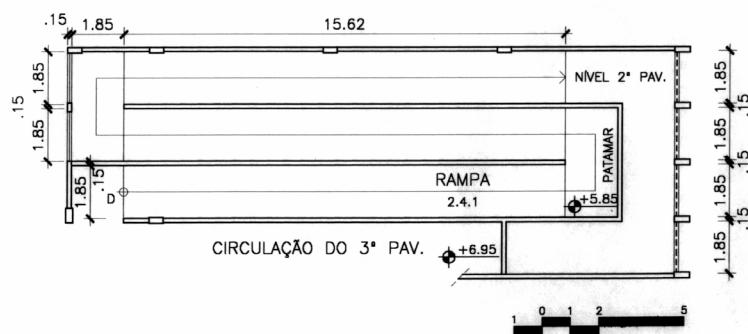
Fig. 5 – Planta rampa 2 – Escola C  
Fonte: Autora, 1998

A rampa que interliga os 1º, 2º e 3º pavimentos (rampa 2), possui largura de 1,60m, adequada com a norma e uma inclinação de 7% (fig. 5).

E devido ao seu comprimento de segmento que é de 15,65m, a inclinação ideal seria de 6,25%. Entretanto, esta rampa possui parapeito e corrimão afixados na altura adequada.

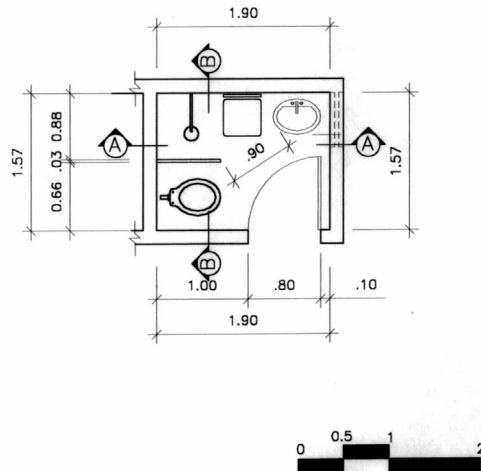
A Escola A, possui um sanitário masculino e um feminino em cada pavimento e não são adaptados, entretanto existe no pavimento térreo possui um sanitário misto onde houve uma adaptação, porém esta, não foi feita de maneira adequada, conforme mostra a planta a seguir (Fig. 6).

Fig. 6 – Planta do sanitário adaptado de forma incorreta – pavimento térreo – Escola A

A circulação deste sanitário não permite de forma adequada o uso de cadeira de rodas, conforme as medidas mostradas em planta (Fig. 6). O vão da porta também possui tamanho adequado, apesar da mesma abrir para dentro do sanitário, o que não está de acordo com a norma.

Segundo a norma, os boxes individuais para bacias devem possuir no mínimo 1,40m de largura por 1,60m de comprimento, no caso da transferência ser feita pela lateral. No caso de a transferência ser feita pela frente, o boxe deveria possuir 0,80m de largura a 1,5m de comprimento.

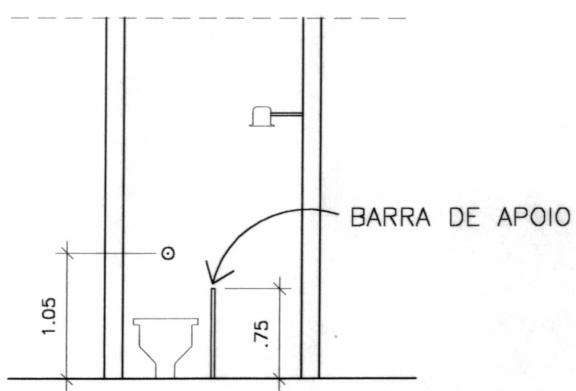
Fig. 7 – Corte BB' – Sanitário da Escola A

No sanitário adaptado da escola A, a adaptação das barras de apoio não está adequada (Fig. 7).

Não existe barra de apoio na parede lateral da bacia sanitária e nem na parede do fundo. A única barra que existe, além de possuir o comprimento de 0,70m, enquanto que o ideal seria 0,90m, está colocada na posição errada. Está fixada no lado em que existe um espaço que seria utilizado para a pessoa com cadeira de rodas entrar e ficar paralela a bacia sanitária e assim, fazer a transferência da cadeira para a bacia pela sua lateral.

No caso de a pessoa que utiliza cadeira de rodas fazer a transferência pela parte da frente da bacia sanitária, a situação existente não estaria correta, pois haveria necessidade de barras nas duas laterais e no fundo da bacia.

Vale lembrar que a pia deste sanitário possui 0,80 de altura e um vão livre em baixo com o sifão de 0,25m, que a torna adequada com a NBR 9050/94. Entretanto, o espelho não se encontra na altura adequada, pois está a uma altura de 1,42m de altura do piso, enquanto deveria estar a 1,00m de altura do piso.

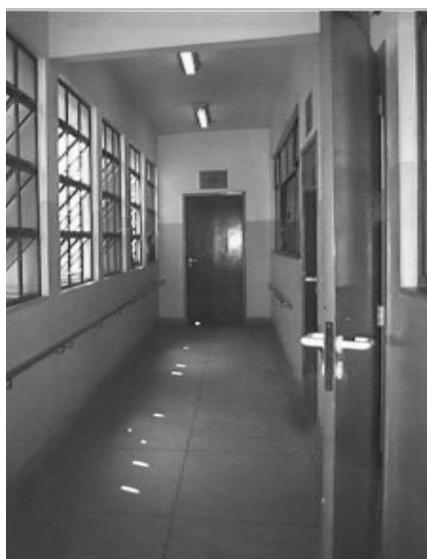
Foi constatado também que nas três escolas analisadas, as portas possuem larguras de 0,80m e 0,90m estando adequadas com a norma, porém somente na Escola C que as portas abrem para fora do ambiente.

Entretanto, as portas abrem direto para circulação (Foto 3), não possuindo um espaço de 0,60m contíguo ao vão de abertura, podendo causar um acidente, principalmente no caso da Escola C que também possui alunos portadores de deficiência visual.

Foto 3 – Porta abrindo para fora, porém direto na circulação
