MANCHAMENTO DAS FACHADAS DOS EDIFÍCIOS POR PARTÍCULAS DE CONTAMINAÇÃO ATMOSFÉRICA: INTERAÇÃO ENTRE AS CONDIÇÕES AMBIENTAIS E A FORMA CONSTRUÍDA

PETRUCCI, Helena Maria Cabeda

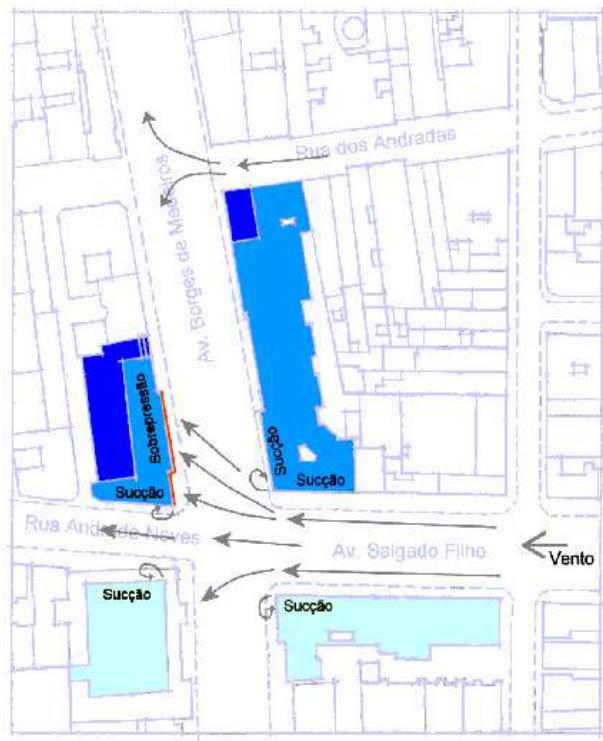
Fig.3.1 – Situação (A) do vento

Situação A - quando o vento é canalizado na Av. Salgado Filho, escoando no sentido Leste – Oeste, após ser conduzido para o canal por um efeito Venturi: ao abrir seu campo, na esquina com a Av. Borges de Medeiros, incide sobre a fachada do ed. Vera Cruz que se volta para esta avenida e que se interpõe em seu caminho, provocando sobrepressão nesta fachada e sucção a partir da esquina sobre a fachada do ed. Sulacap que se volta para esta mesma avenida; também a partir da esquina do ed. Vera Cruz, na fachada voltada para a Rua Andrade Neves há um efeito provocado de sucção. Ao canalizar, com esta mesma direção e sentido, na Rua dos Andradadas provocará efeito de sucção na fachada do ed. Sulacap voltada para esta rua (Fig. 3.1).

Ed. Sulacap - Conforme pode ser visualizado nas Fig 3.1, 3.2 e 3.3, a dificuldade de acesso de vento de direção perpendicular aos paramentos das fachadas, devido às suas orientações e ao efeito de abrigo produzido pelas edificações vizinhas enfrentadas, conduz a uma uniformidade da deposição da sujidade e à escassez de lavado por impacto direto da água ou por abrasão em seco (Fig. 3.6). A ação do lavado e o aporte de água por impacto direto na zona do coroamento da fachada são controlados pela presença de elementos horizontais salientes e beiral (no bloco torre) junto às coberturas, amenizando o molhado direto (dependendo da inclinação da trajetória de queda das gotas) em uma parte importante dos paramentos superiores. Esta possibilidade de controle é eficaz por se encontrarem as fachadas abrigadas por edificações interpostas no escoamento normal do ar. Esses elementos horizontais, distribuídos ao longo das fachadas, quanto mais no alto do edifício estão colocados, provavelmente cumprem função utilitária e estética de proteger as paredes da ação direta das águas pluviais e servir-lhes de remate (Fig. 3.7).

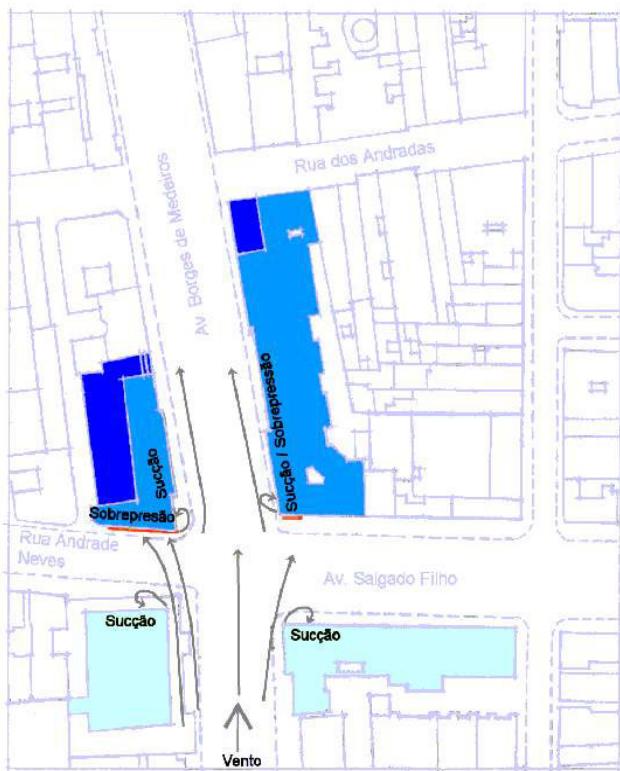
Fig.3.2 – Situação (B) do vento

Situação B - quando o vento é canalizado no cânion da Av. Borges de Medeiros escoando em direção Sul – Norte: ao abrir seu campo, no encontro com a Av. Senador Salgado Filho e a Rua Andrade Neves, tende a criar uma zona de sobrepressão sobre a fachada do ed. Vera Cruz (que se acusa sobre o escoamento) voltada para a Rua Andrade Neves e sucção nas fachadas dos edifícios Vera Cruz e Sulacap voltadas para a Av. Borges de Medeiros. Também se pode considerar que exista um efeito de sobrepressão na fachada do ed. Sulacap voltada para a Av. Salgado Filho em zona muito próxima da aresta que forma a esquina com a Av. Borges de Medeiros (Fig. 3.2).

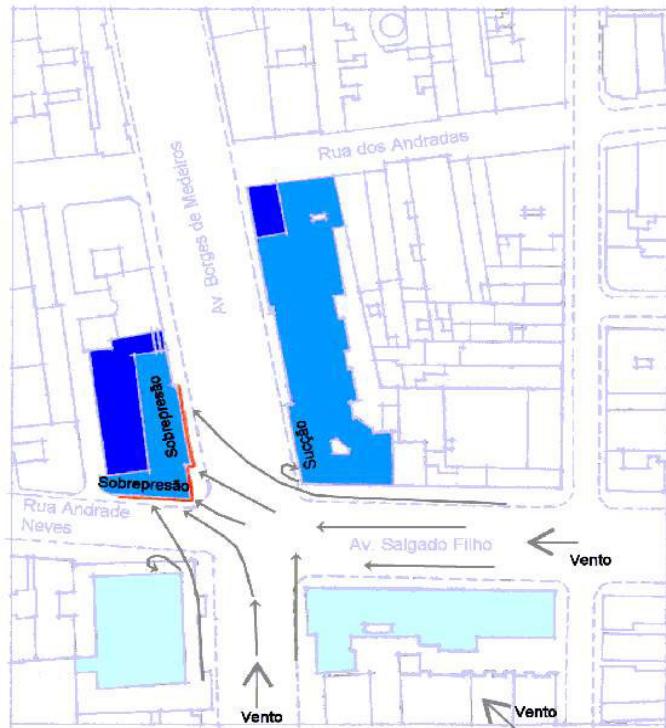
Fig.3.3 – Situação (C) do vento

Situação C - quando estes efeitos aerodinâmicos operam combinados, isto é, com escoamento do vento canalizado nos cânions das avenidas Borges de Medeiros (Sul – Norte) e Salgado Filho (Leste – Oeste): pode-se estimar a ocorrência de um efeito de canto (com um aumento de turbulência ao nível do pedestre) sobre a aresta do ed. Vera Cruz, encontro das duas fachadas externas nas quais se observará o efeito de sobrepressão em partes do plano da fachada. Efeitos de sucção, já expostos nas situações descritas anteriormente, estão indicados na fig. 3.3.

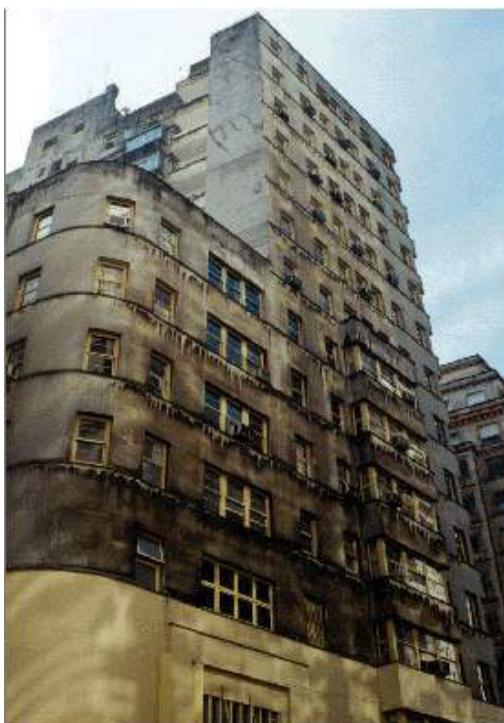
Fig. 3.4 – Fachada Sul – Ed. Vera Cruz

Ed. Vera Cruz – Nas duas fachadas percebe-se, pela ação do vento, do par chuva-vento e do depósito continuado das partículas de sujidade, a formação da “parábola” de sujidade/limpeza como resultado da ação do vento isolado e de numerosas chuvas individuais, díspares quanto à quantidade de água aportada e à velocidade dos ventos acompanhantes. A “parábola” de sujidade é resultado da maior exposição do topo e esquinas da fachada e do efeito de aresta (diedro vertical) (Fig. 3.4 e 3.5). Ambas as fachadas encontram-se, conforme se supôs (Fig 3.1, 3.2, 3.3), solicitadas à ação do vento e da água da chuva direta, considerando-se que a maior parte dos ventos, isolados ou portando chuva, em Porto Alegre, sopra do quadrante Sul – Leste. O vento, ao tentar escapar da superfície da fachada, tende a

limpar o topo e sua esquina livre (tratam-se de fachadas com uma medianeira), desenhando a “parábola” de limpeza e sujidade sobre suas superfícies. As turbulências dispersam os poluentes e a inclinação mais acentuada da chuva carrega uma quantidade de água suficiente para a lavagem destas partes das fachadas. O término em platibanda ao mesmo nível do paramento geral não exerce qualquer tipo de modificação sobre a água incidente nesse nível do coroamento da fachada. As pequenas plataformas formadas pelos planos inclinados dos peitoris das janelas, elementos salientes da face exposta que se prolongam contornando toda a fachada, também recebem maior quantidade de água de chuva direta. Percebe-se que essas plataformas são bastante profundas com relação ao paramento geral, recebendo expressiva quantidade de água de chuva, mas pouco salientes na zona de descarga da água da chuva sobre as superfícies dos parapeitos. As gotas de chuva, menos sujeitas à ação do vento, à medida que descendem em direção ao solo, têm uma trajetória que se aproxima cada vez mais da vertical, atingindo somente os elementos em saliência e reforçando a gradação do manchamento.
