## **AVALIAÇÃO DO SISTEMA DE ARMAZENAMENTO DE ÁGUA EM EDIFICAÇÕES**

Fernanda E G Camilotti; Mônica Lopes Gonçalves;  
**Universidade da Região de Joinville/SC- Univille.- fernanda@camilotti.com.br**  
**Universidade da Região de Joinville/SC- Univille**

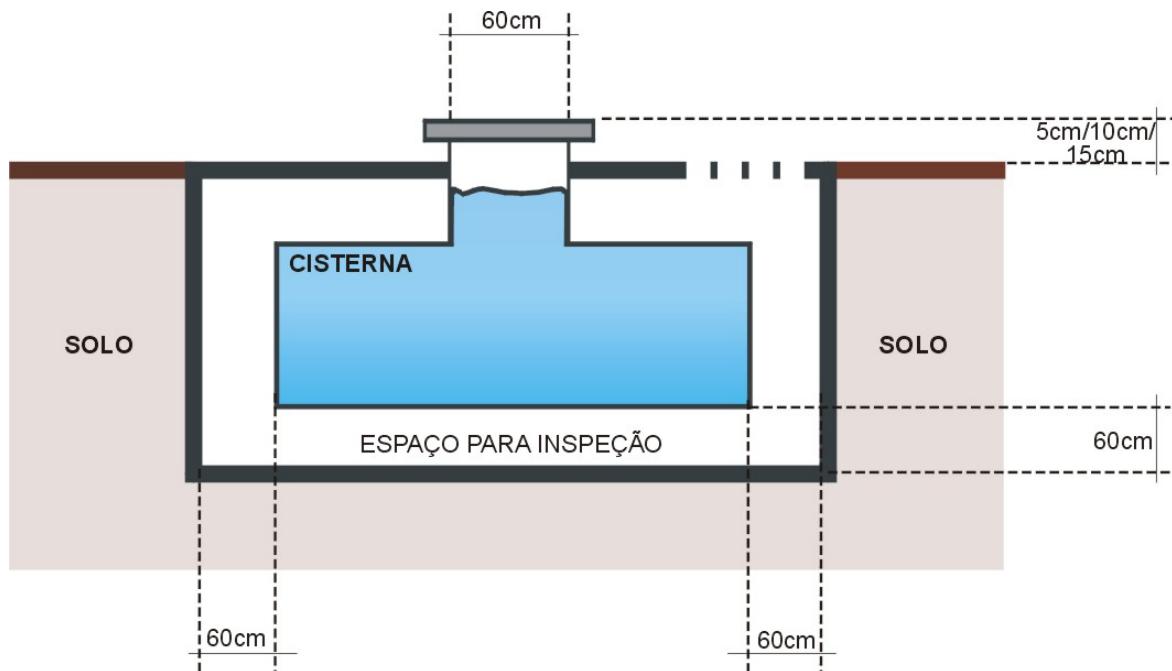
**FIGURA 1: REPRESENTAÇÃO ESQUEMÁTICA DAS RECOMENDAÇÕES DA ABNT E CASAN PARA CONSTRUÇÃO DE CISTERNA, QUANDO CONSTRUÍDA ABAIXO DO NÍVEL DO TERRENO.**

O rebordo é a proteção na abertura do reservatório para impedir a entrada de água de chuva, lavação de piso e outras. Conforme mostra a Figura 1 a CASAN pede 15 cm de rebordo e a ABNT específica recomenda 10 cm na NBR de 1998 e 5 cm na NBR de 1982, normas norteadoras desse trabalho. Das 53 cisternas enterradas estudadas, 52,83 % não possuíam este rebordo. Em alguns casos, visto na Foto 1, o rebordo pode ser considerado negativo, servindo de caminho para água entrar na cisterna.

Com relação aos aspectos construtivos o estudo mostrou que 80,3% das edificações visitadas possuem cisterna enterrada e 10,6% cisterna semi-enterrada e todas contrariam em 100%, as recomendações feitas na NBR 5626 –Instalação Predial de Água Fria – ABNT- onde recomenda que“...em princípio, um reservatório para água potável, não deve ser apoiado no solo, ou ser enterrado total ou parcialmente, tendo em vista o risco de contaminação proveniente do solo, em face da permeabilidade das paredes do mesmo ou qualquer falha que implique a perda da estanqueidade. ...nos casos em que tal exigência seja impossível de ser atendida, o reservatório deve ser executado dentro de compartimento próprio, que permita operações de inspeção e manutenção, devendo haver um afastamento, mínimo, de 60 cm entre as faces externas do reservatório (laterais, fundo e cobertura) e as faces internas do compartimento (NBR 5626:98,p.9). Esta situação recomendada, tanto pela ABNT como pela CASAN, esta representada na Figura 1

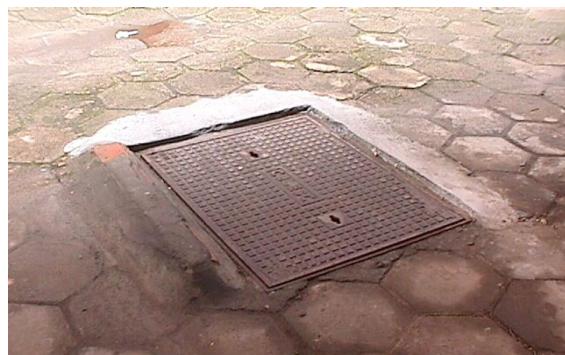
FOTO 1: TAMPA DA CISTERNA ENTERRADA COM BORDOS QUE REPRESAM AS ÁGUAS DE LAVAÇÃO E OUTRAS.

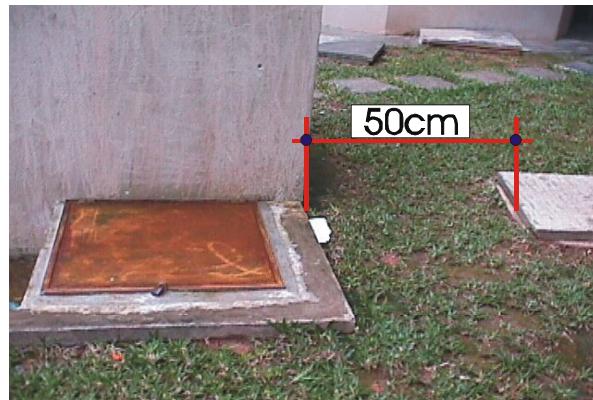
Nos estudos realizados, encontraram-se cisternas enterradas e semi-enterradas com infiltrações, perto de fossas, rede de esgoto (Foto 2) e caixa de gordura; cisternas enterradas com tampas de inspeção no nível do piso e sem ressaltos que impeçam a entrada da água de chuva ou de lavação de piso e outras e finalmente, tampas de cisterna sem conservação possibilitando a entrada de água suja e pequenos animais com ratos, baratas e outros.

FOTO 2: A TAMPA DA CISTERNA ENTERRADA E 50 CM A DIREITA, FOI CONSTRUÍDA A CAIXA DE PASSAGEM DE ESGOTO.

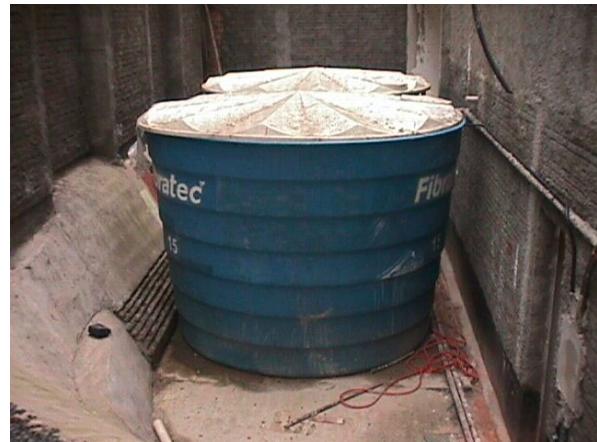
FOTO 3: CISTERNA INSTALADA EM COMPARTIMENTO FECHADO, NO SUBSOLO DO EDIFÍCIO.

O sistema ideal, com o menor risco potencial de contaminação na distribuição predial seria a distribuição direta da água, que não utilizasse reservatórios. Como isto se torna impossível, na grande maioria dos edifícios da cidade, devido à falta de pressão na rede da concessionária, deve-se então adotar sistemas de reservatórios de água onde o risco potencial de contaminação seja minimizado. Fez-se então, visitas e entrevistas, em escritórios de arquitetura, especializados em projetos de edifícios, e em construtoras da Cidade de Joinville, para ver se alguma novidade sobre este assunto estava sendo executada. Pouco se encontrou, mas pode-se ter certeza que o primeiro passo está sendo dado para acabar com a tradição de enterrar cisternas em edifícios. Na Foto 3 a cisterna está instalada em situação de menor risco de contaminação, isto é, dentro de um compartimento, no subsolo do edifício.
