## ILUMINANDO A IGREJA MATRIZ DO PILAR - AL

**Vanine Borges Amaral (1); Ricardo Carvalho Cabús (2)**

**Proposta:** A luz desempenha papel fundamental para a preservação dos edifícios históricos, sobretudo para os ambientes de culto, por ser capaz de conferir ao espaço o sentido do sagrado. Este trabalho tem como objetivo efetuar um estudo sobre a iluminação do edifício da Igreja Matriz da cidade do Pilar, Alagoas, devido ao caráter histórico-cultural que possui e por se tratar do mais importante ponto de referência para a população local. **Método de pesquisa/Abordagens:** Técnicas de análise de conteúdo com levantamento iconográfico e aplicação de questionários ao público usuário do edifício; análise quantitativa através de luxímetros e luminâncimetros; simulações através do software TropLux; integração dos resultados de natureza qualitativa e quantitativa. **Resultados:** As medições e simulações realizadas assim como os relatos dos usuários apontam níveis de iluminação suficientes para o uso do interior do edifício, excetuando o espaço do altar principal. Constata-se que a disposição da iluminação no ambiente vai de encontro ao aspecto simbólico sugerido pela forma arquitetôni

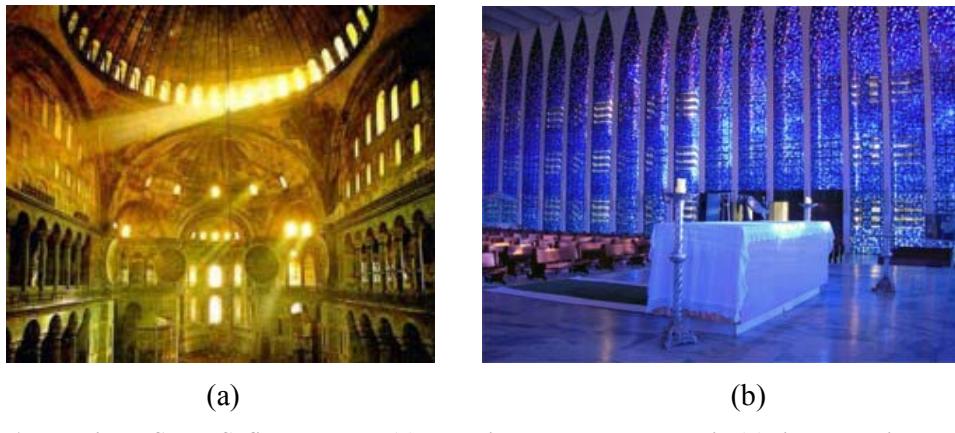
**Figura 1 – Igreja de Santa Sofia, Istambul (a) e Igreja Dom Bosco, Brasília (b) tiram partido do aspecto simbólico da luz.<sup>1</sup>**

Nas igrejas, enquanto lugares místicos, níveis de iluminação reduzidos induzem à reflexão. Na igreja de Santa Sofia em Istambul (ano 532), a meditação é estimulada pelas variações na distribuição de luz no ambiente. Já na Igreja Dom Bosco, em Brasília, Brasil, projetada pelo arquiteto Carlos Alberto Naves, o aspecto simbólico da luz é ressaltado pelo uso de vitrais em tonalidades de azul, filtrando a luz que penetra no interior da edificação (Figura 1).

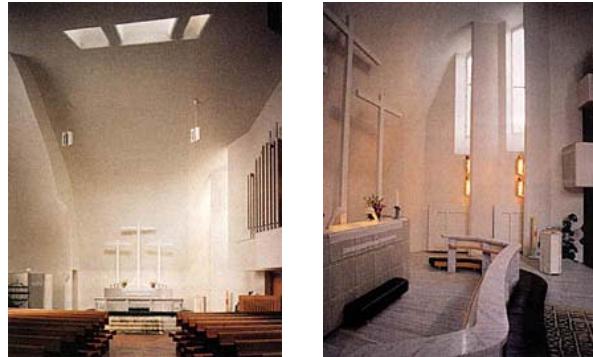
**Figura 2 – Igreja de Vuoksenniska, Finlândia. Estratégias de iluminação que determinam pontos focais hierarquizando os espaços.<sup>1</sup>**

É também a luz que sugere movimento, transportando o fiel do meio terreno ao espiritual, no momento em que conduz o olhar para o altar, ponto focal do recinto. Esta determinação de pontos focais é claramente percebida na Igreja de Vuoksenniska, Finlândia, projetada pelo arquiteto Alvar Aalto (1956-58). Estratégias construtivas direcionam a luz para as áreas principais da igreja: o altar, as cruzes e o púlpito (Figura 2).

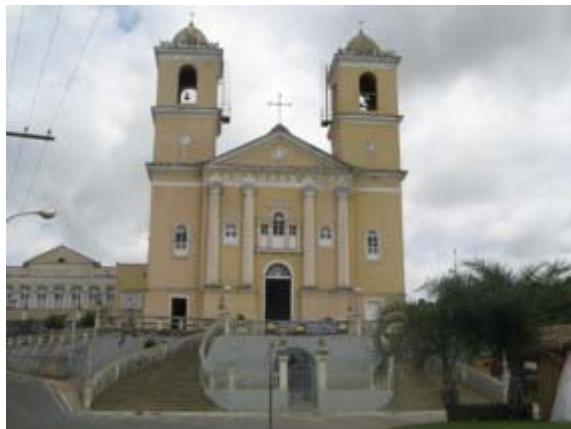
Inaugurada em 1879, a Igreja Matriz constitui um marco de referência para a conformação do novo núcleo urbano da cidade, em direção às encostas e mais afastado da lagoa. Situada em uma parte mais alta do atual centro da cidade, a igreja encontra-se praticamente livre de qualquer obstrução em seu entorno (Figura 3).

**Figura 3 – Igreja Matriz Nossa Senhora do Pilar, Pilar - Alagoas, Brasil. Fonte: Vanine Amaral, acervo pessoal.**

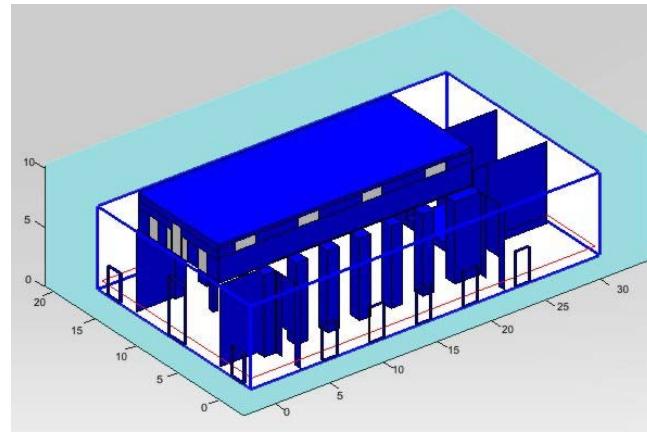
**Figura 4 – Modelo Tridimensional da Igreja Matriz N. Sr<sup>a</sup> de Pilar gerado pelo Software Troplux.**

Finalmente, foi modelado no programa um protótipo com as principais superfícies e aberturas do edifício. Foram necessários 295 planos para a modelagem (Figura 4). Após o cadastro das informações coletadas, realizou-se simulações sobre dois planos imaginários horizontais, sendo o primeiro localizado na área da nave principal a 0,75 m do piso e o segundo na área do presbitério a 1,10m do piso, altura do púlpito.

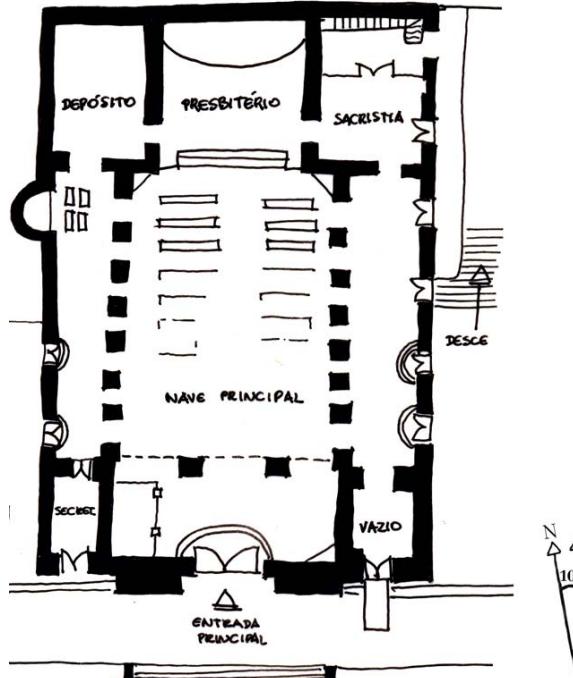
**Figura 5 – Croqui da Planta Baixa da Igreja Matriz Nossa Senhora do Pilar. Vanine Amaral**

A igreja, considerada de estilo Neoclássico, apresenta planta simétrica com naves laterais e uma nave central, separadas por largas colunas de seção transversal quadrada (Figura 5). As naves laterais funcionam como uma espécie de filtro para a grande quantidade de luz que chega ao interior do edifício através das amplas aberturas. Minimiza dessa forma, a radiação direta no local de permanência dos fiéis.

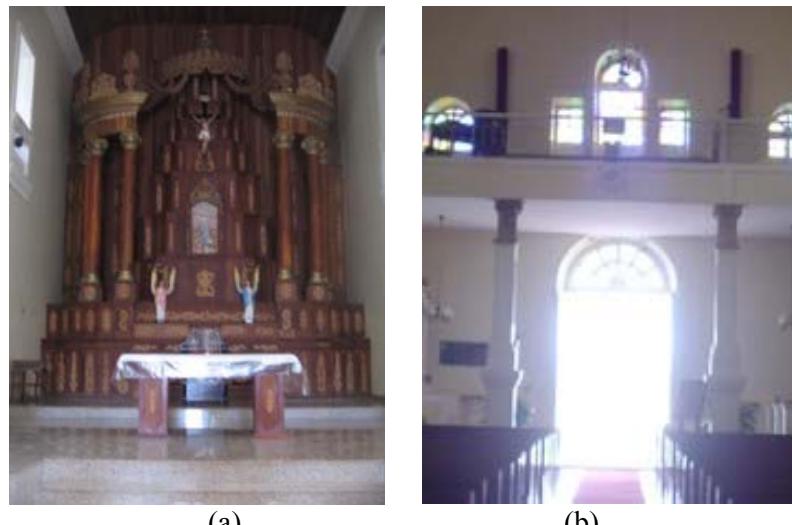
**Figura 6 – Presbitério (a) com baixo nível de iluminação e Porta de Entrada (b) ocasionando sensação de ofuscamento. Fonte: Vanine Amaral, acervo pessoal.**

Observando o interior do ambiente em estudo, percebe-se que, é o presbitério, lugar onde se localiza o altar e para onde se volta maior atenção do usuário, que apresenta menores níveis de iluminação. O altar, em madeira escura, com o teto também revestido em madeira, é iluminado por apenas duas aberturas laterais (Figura 6a).

Contrastando com este fato, ao voltar-se para a porta de entrada principal, o excesso de luz causa a sensação de ofuscamento (Figura 6b). Tal disposição da iluminação no ambiente vai de encontro ao aspecto simbólico sugerido pela forma arquitetônica longilínea da igreja. Esta teria por finalidade conduzir o fiel ao altar, transportando-o do plano terreno ao sobrenatural. Tal sensação é prejudicada pelo fato de o altar ser o ponto menos iluminado de todo o ambiente.

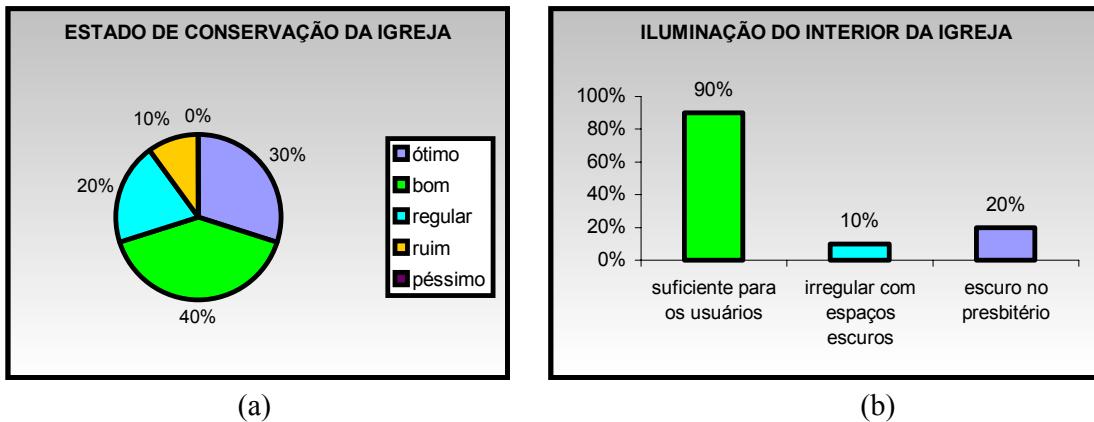
Gráfico 1 – Gráficos ilustrativos quanto à opinião da população consultada a respeito do estado de conservação a Igreja (a) e das condições de iluminação em seu interior (b).

A maioria da população consultada considera satisfatório o estado de conservação da igreja (gráfico 1a). Os questionários aplicados com o público usuário da edificação apontaram como suficiente a iluminação da nave da igreja, onde permanecem os fiéis durante as celebrações. Tal fato reflete as peculiaridades, sob o ponto de vista lumínico, inerente a este tipo de edificação. Baixos níveis de iluminação acabam por se tornar adequados em ambientes de culto, sendo propícias para meditação. Entretanto, nos espaços em que há o desempenho de atividades visuais, como no presbitério, onde ocorrem as celebrações com necessidades de leituras, foi percebido por 20% dos usuários uma iluminação natural deficiente. 10% da população consultada referiu-se ainda à iluminação da igreja como irregular e com espaços escuros (gráfico 1b).

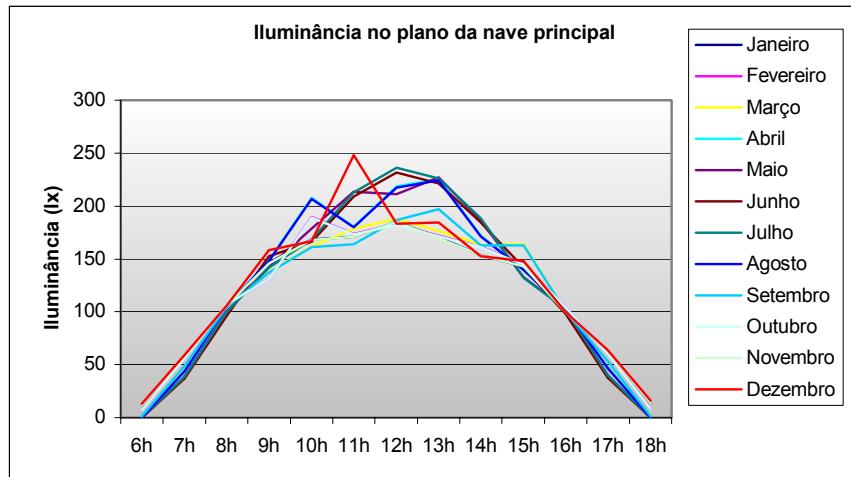
Gráfico 2 – Iluminância na nave principal da Igreja Matriz N. Srª do Pilar.

A simulação realizada no plano da nave principal, para os dias 22 de cada mês do ano, no período de 6 às 18 horas, apontou uma iluminância máxima mensal variando entre 170 e 250 lx, sendo os meses de dezembro, junho e julho os períodos com os maiores valores entre 11 e 13 horas (Gráfico 2). A simulação realizada sob as mesmas condições para o plano do presbitério apontou índices entre 170 e 260 lx, com os meses de novembro e dezembro apresentando os maiores valores no entre 10 e 11 horas (Gráfico 3).

Dessa maneira, de acordo com as simulações realizadas, os níveis de iluminância na nave encontram-se adequados para os momentos de celebrações entre 9 e 15h, chegando inclusive a exceder os níveis de iluminação necessários para estas atividades. Nos demais horários, a nave encontra-se com níveis adequados para momentos de visitação e meditação peculiares a ambientes de culto. Sabe-se, entretanto, que os ofícios na igreja acontecem geralmente às 7 e às 17 horas, quando as condições de iluminação estão abaixo dos padrões estabelecidos pela norma se os usuários do lugar necessitarem efetuar atividades como leitura. Já o presbitério encontra-se em situação inadequada ao desempenho das atividades visuais nele efetuadas durante todo o ano.

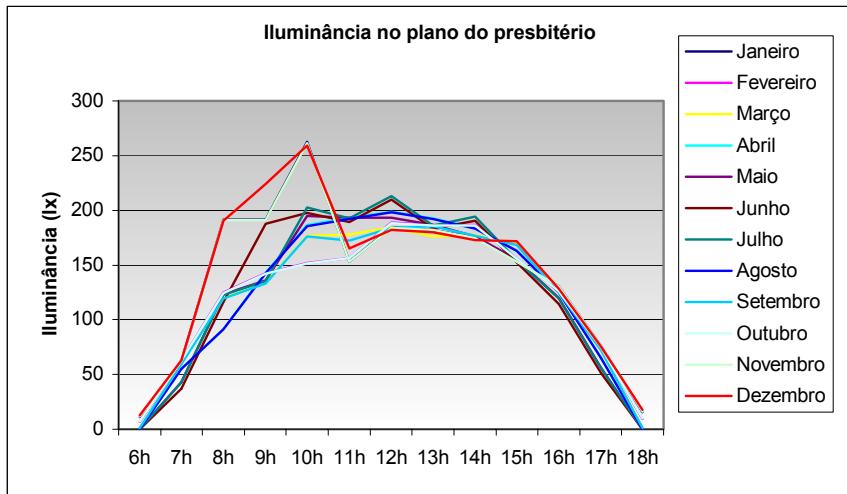
Gráfico 3 – Iluminância anual no presbitério da Igreja Matriz N. Srª do Pilar.
