MATRIZ DE DESCOBERTAS: UMA FERRAMENTA PARA AVALIAÇÃO PÓS-OCUPAÇÃO

Proposta: Construção de uma ferramenta adaptada de uma “matriz de descobertas e recomendações” utilizada em uma Avaliação Pós-Ocupação nas edificações do Instituto Fernandes Figueira (IFF), com vistas à elaboração de projeto de requalificação e redistribuição espacial, vinculado ao Programa de Avaliação Pós-Ocupação em edifícios da Fiocruz. O IFF é uma unidade hospitalar de referência da instituição voltada à saúde da criança, mulher e do adolescente. A APO foi realizada com o objetivo de identificar os principais problemas e patologias do conjunto de edifícios que configuram o IFF, possibilitando a elaboração de um plano de manutenção e a revisão dos parâmetros de projeto e metodologias de trabalho praticadas pela Diretoria de Administração do Campus (Dirac/Fiocruz).

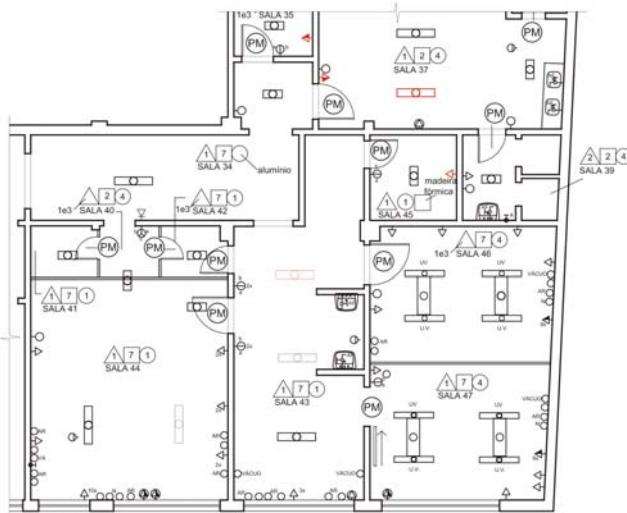
Avaliação Técnica: foram apontadas as principais descobertas e recomendações e levantamento da quantidade, adequação e condições de uso das instalações elétricas, hidrossanitárias, rede de dados, telefonia, gases, incêndio, materiais de revestimento e esquadrias. Foram utilizadas fichas e plantas baixas para mapeamento das instalações. A Avaliação Técnica teve como um dos principais objetivos, obter dados para manutenção, e um dos produtos deste módulo é a planilha de quantificação de pontos, que combinada com o mapeamento das instalações onde são destacados em vermelho os pontos com defeito, o que permite uma rápida identificação do problema.

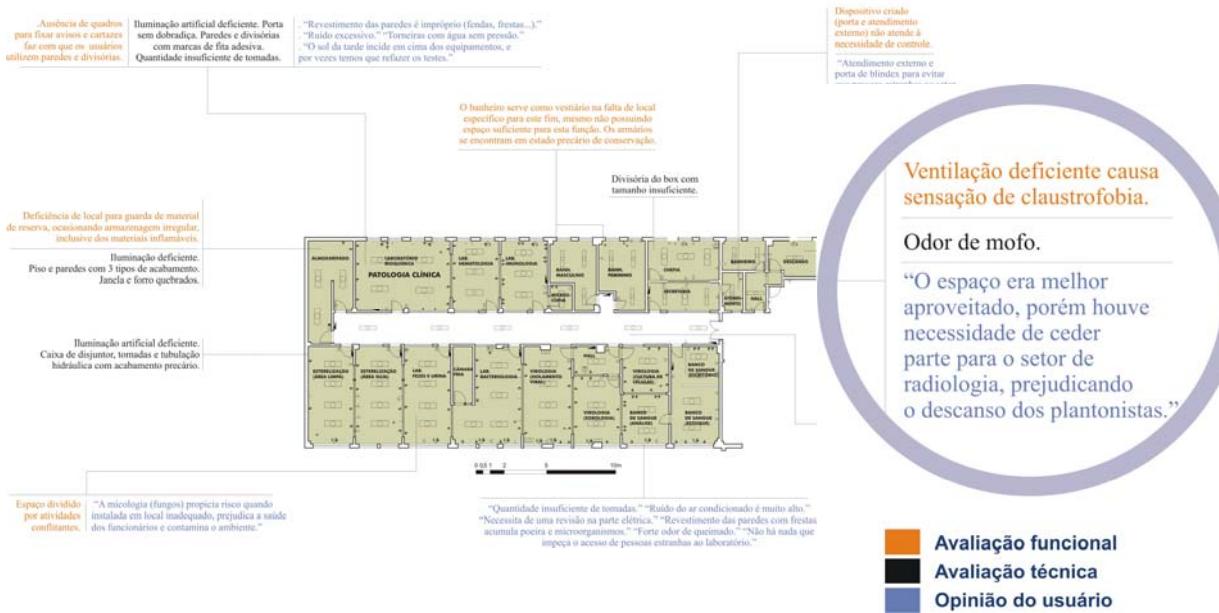
Figura 7: novo modelo da matriz de descobertas.

Este modelo permitiu a visualização simultânea de todos os dados da opinião do usuário, avaliação técnica, análise de walkthrough, setorização, identificação dos ambientes e informações do caderno de campo, antes estanques em formatos diversos. Esta visualização confirmou suspeitas, dirimiu dúvidas e possibilitou a compreensão global do complexo de edificações avaliadas e as relações entre elas,

Matriz de descobertas

Patologia Clínica

adaptada com a inclusão de outros dados e pequenas alterações e ajustes no formato.
