AVALIAÇÃO DE DESEMPENHO DE CONJUNTOS HABITACIONAIS: ESTUDO DE CASO EM COOPERATIVA NA CIDADE DE BENTO GONÇALVES, RS

3.1 Conjunto habitacional Serrana e União da Serra : problemas detectados

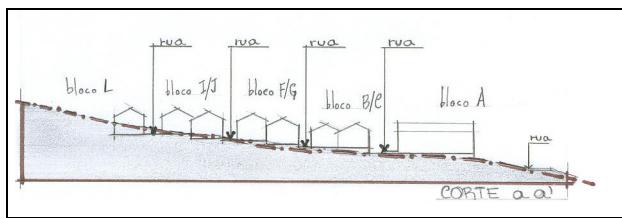
Figura 1: Plataformas nas ruas transversais

Além do forte condicionante, que é a característica natural do terreno, houve, neste caso, uma postura de projeto envolvendo total alteração do perfil natural deste terreno, estabelecendo-se plataformas para o acesso das unidades (blocos ‘B/C’, ‘F/G’ e ‘I/J’), priorizando as condições de trafegabilidade, como mostra a figura 1.

Nesse aspecto, no nosso modo de ver, foi adotada a solução menos adequada, que são os acessos para automóveis particulares para cada lote. Dessa forma, tem-se inevitavelmente extensas movimentações de terra para implantação das vias secundárias e das unidades habitacionais, o que não é aconselhável nessa situação topográfica quando o objetivo é minimizar custos.

O nível da implantação das quatro ruas transversais foi baixado, utilizando a terra de corte para aterrar os lotes ajazantes.

Em áreas de elevada declividade natural, a solução mais adequada seria optar por estacionamento coletivo, como é feito nos condomínios horizontais, prédios de apartamentos, residências unifamiliares, com acesso por escadarias/rampas de pedestres.

DIAGNÓSTICO – DESEMPENHO FÍSICO DO CONJUNTO HABITACIONAL SERRANA E UNIÃO DA SERRA - SS				
INDICADORES	SS	PROBLEMAS DETECTADOS	RECOMENDAÇÕES	
1.1 LOCALIZAÇÃO	👉		1.4 (SS)	<ul style="list-style-type: none"> • Optar por estacionamento coletivo minimizando alterações do perfil natural do terreno.

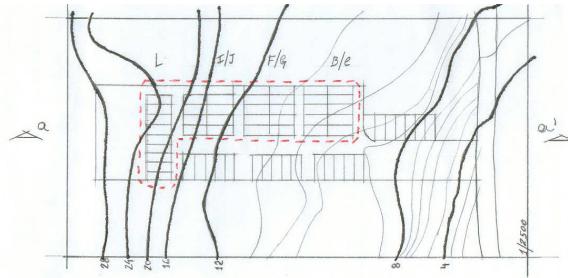
Figura 2: Posicionamento dos lotes no terreno

Outro aspecto importantíssimo é o posicionamento dos lotes no terreno, neste caso, a declividade aparece no sentido da maior dimensão da parcela, como mostra o esquema da figura 2, fazendo com que os movimentos de terra e o custo das fundações se elevem muito. Do ponto de vista dos custos de implantação da edificação, a solução mais adequada teria sido que a maior dimensão da parcela fosse localizada no sentido contrário da declividade.

Os lotes (B/C, F/G, I/J, L) aparecem com a sua maior dimensão no mesmo sentido da declividade do terreno.

1.2 PROBLEMAS AMBIENTAIS	👉		1.4 (SS)	<ul style="list-style-type: none"> • Posicionar os lotes de modo que sua menor dimensão fique no mesmo sentido da declividade do terreno, a fim de reduzir os movimentos de terra e os custos das fundações.

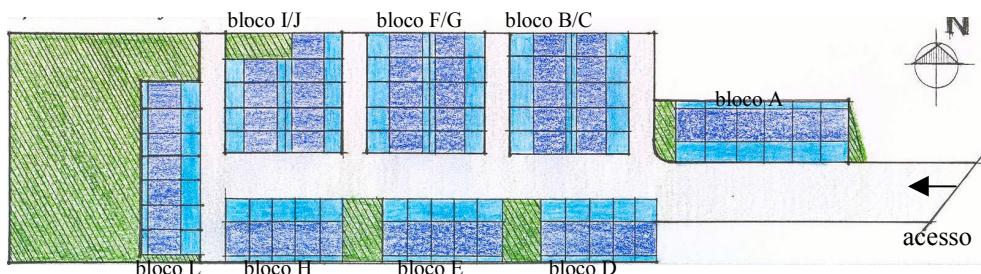
Figura 3:
Aproveitamento da área

Ao analisar o quadro dois, pode-se identificar que o único item que estaria fora dos padrões recomendados é a porcentagem de área destinada a jardins e equipamentos de recreação A = 2.569,55m², quando, se considerarmos 35%, deveria ser A = 3.852,086m

Na figura 3 verifica-se, além da relação entre as áreas dos lotes e áreas verdes, a grande parcela de área ocupada pelo sistema viário interno do conjunto, podendo-se concluir que a maneira como foi efetuada a implantação deste conjunto ocasionou grandes cortes no terreno, devido à execução de platôs para as vias secundárias.

1.5 EQUIPAMENTOS COMUNITÁRIOS	👉		1.4 (SS)	
2.1 APROVEITAMENTO DA ÁREA	👉		2.1 (SS)	<ul style="list-style-type: none"> • Insuficiência de área verde e de área destinada à recreação; • Grande parcela do terreno ocupada pelo sistema viário.

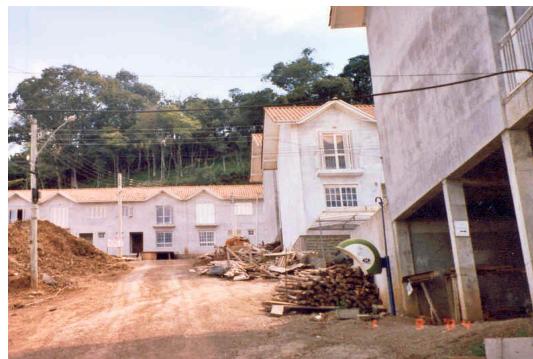
Figura 4: Vista do porão

Também, é possível identificar que o projeto dos espaços abertos deste conjunto habitacional privilegia o veículo individual. Assim, na mistura de circulações em um terreno com um declive acentuado, foram criados poucos espaços coletivos destinados para o lazer. Devido à topografia do terreno, no bloco “F”, formou-se um 3º pavimento (porão), conforme mostra a figura 4.

Porão com uma área de 187,20m² (24m x 7,80m) a qual será destinada: 140,40m² (18m x 7,80m) para o salão de festas e 46,8m² (6m x 7,80m) para um futuro minimercado, que será mantido e administrado pelo condomínio.

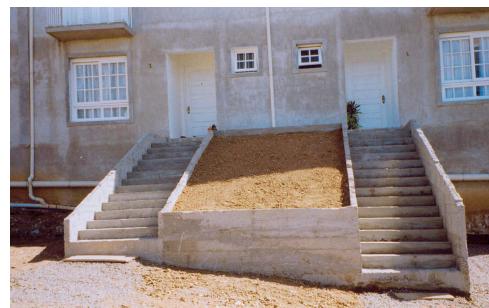
Figura 5: Acessibilidade

Este conjunto habitacional não atende praticamente a nenhuma das recomendações da NBR 9050/04 - Acessibilidade a edificações, mobiliário, espaço e equipamentos urbanos. Entre os elementos relativos à acessibilidade mais importantes na implantação do conjunto, verifica-se a ausência de acesso às residências por meio de rampas, conforme mostra a figura 5.

A acessibilidade na maioria das residências deste conjunto habitacional é extremamente difícil para deficientes físicos e, pode-se dizer, desconfortável para idosos e pessoas com necessidades especiais ou com locomoção reduzida (gestantes, pessoas com muletas, pessoas carregando pacotes ou malas, mães com carrinho de bebê), sendo feito, na maior parte das vezes, por pequenas e grandes escadarias, não havendo rampas.

2.5 ASPECTOS CONSTRUTIVOS FUNCIONAIS	👉		2.5 (SS)	<ul style="list-style-type: none"> • Prever acessos, através de rampas, às edificações, mobiliário e equipamentos urbanos, conforme a Norma Técnica NBR 9050/04.

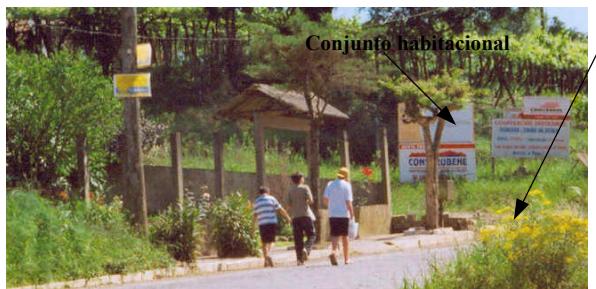
Figura 6: Ausência de calçada na rua Carlos D.

Dentre as funções que a via desempenha, constatou-se como problemática a circulação de pedestres e veículos, devido à ausência de calçada em alguns trechos, circulação de ciclistas e veículos, devido à falta de uma faixa destinada a este meio de transporte e à implantação de equipamentos diversos sobre as calçadas (ver figura 7 e figura 8).

3.1 SISTEMA VIÁRIO	👉		3.1 (SS) via coletora	<ul style="list-style-type: none"> • Exigir do poder público a adaptação das dimensões dos passeios, bem como o calçamento dos mesmos, conforme rege a legislação municipal.

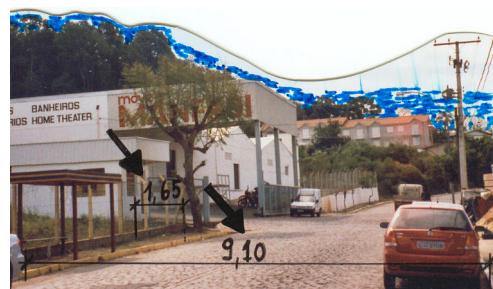
Figura 7: Parada de ônibus sobre a calçada

Segundo Mascaró (2003, p.71-75), as calçadas, nas quais serão implantadas abrigos de ônibus, deverão ter uma largura de 4,80m, ou, dependendo de cada caso, é aceitável 3,00m a 4,00m.

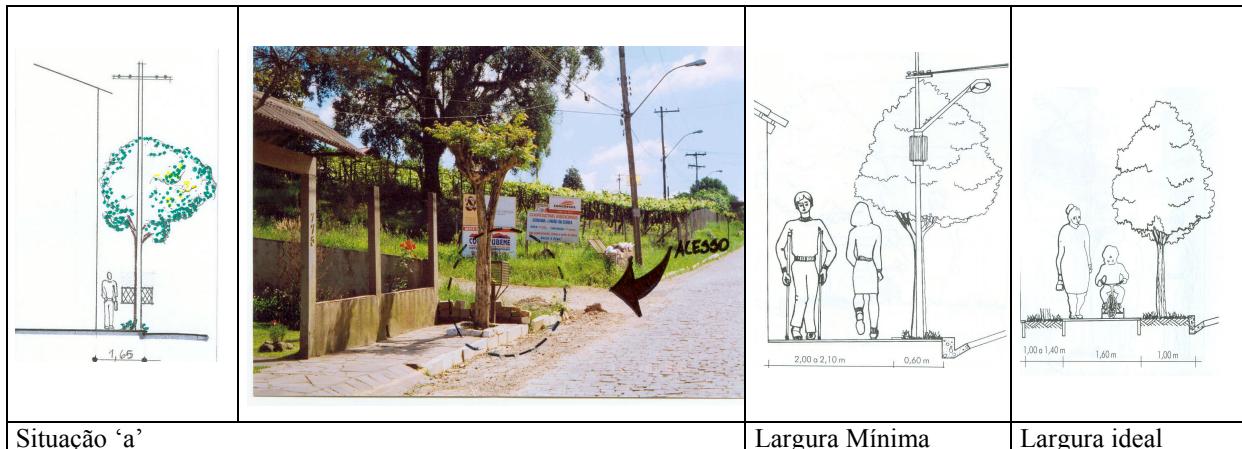
Figura 8: Largura dos passeios

Na figura a seguir, pode-se visualizar: a) situação atual da rua Carlos Dreher Neto, b) a largura mínima e c) a largura ideal de passeios, segundo Mascaró.

Pode-se afirmar que a largura dos passeios está incorreta, uma vez que não se enquadra nas dimensões estabelecidas na classificação das ‘vias coletoras’ (quadro 3), também, nota-se um estrangulamento do passeio devido à instalação de mobiliários urbanos (postes, árvores, lixeiras, parada de ônibus), como mostra a situação “a” da figura 9.

3.3 ESGOTAMENTO SANITÁRIO	👉		3.1 (SS) via local	<ul style="list-style-type: none"> • Prever, no projeto, uma largura mínima de 1,70m para os passeios, principalmente quando há presença de postes.
