## ACESSIBILIDADE EM PROGRAMAS ARRENDAMENTO RESIDENCIAL: INVENTÁRIOS PARA UMA ARQUITETURA INCLUSIVA

## **1.4 – Residencial Laçador**

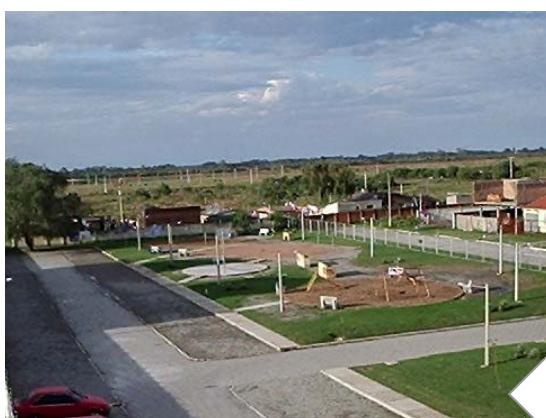
**Figura 2 - Espaços abertos do o Residencial Laçador**

O conjunto Laçador constitui-se de blocos de apartamentos de 4 pavimentos com 2 dormitórios, distribuídas em 3 blocos (A, B e C), dispostos linearmente em um lote, ocupando uma face inteira de um quarteirão e parte de outra face. O lote onde está implantado o conjunto é praticamente plano.

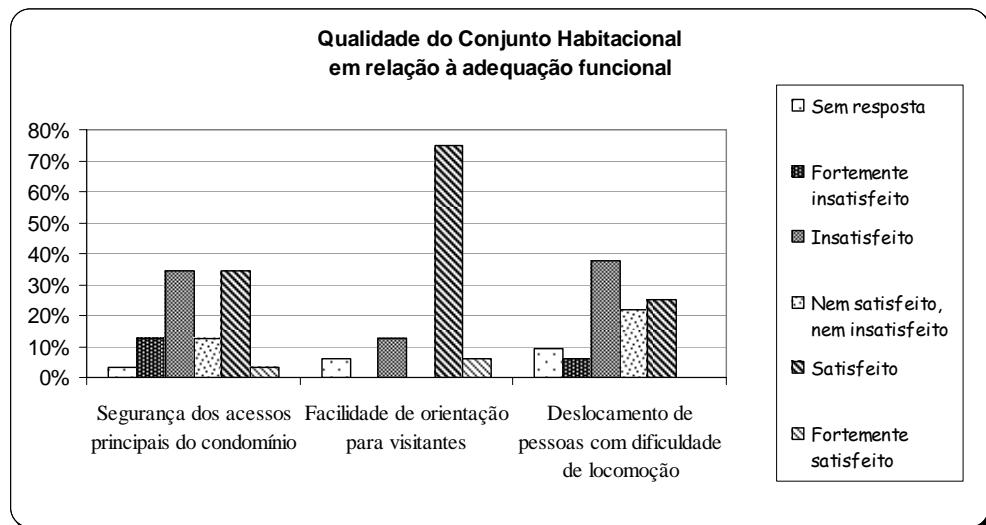
**Figura 4 –resultado da avaliação funcional**

Os levantamentos físico e fotográfico permitiram compreender melhor o funcionamento do conjunto, a estrutura dos caminhos, a acessibilidade aos equipamentos nos espaços abertos, os centros de interesse, a existência ou não de mecanismos para facilitar o deslocamento de PDL. Entre as questões referentes à avaliação funcional a equipe técnica do NAUrb-UFPel interrogou os moradores a respeito de *segurança, facilidade de orientação e acessibilidade*. A pergunta relativa à acessibilidade foi “Como você classifica a qualidade do conjunto habitacional em relação ao deslocamento de pessoas com dificuldade de locomoção?” Os dados coletados produziram o gráfico apresentado na figura 4.

O nível de insatisfação com as **condições de deslocamento das PDL**, considerando as pessoas insatisfitas e fortemente insatisfitas é bastante significativo. Corresponde percentualmente, ao nível de insatisfação com o item **segurança**, considerado o maior problema desse conjunto<sup>10</sup>. Por este gráfico é possível dizer que as condições do deslocamento das PDL provocam *incômodo* nos usuários, sendo, portanto um requisito importante para melhoria da qualidade desse conjunto habitacional. Em pesquisa em outro empreendimento PAR, realizada em Pelotas, concomitantemente a essa, a insatisfação com as condições de acessibilidade de PDL também se confirmou. Nesse outro estudo, aproximadamente 30% dos respondentes se declararam satisfitos ou fortemente satisfitos com as condições de acessibilidade as pessoas com dificuldade de locomoção<sup>11</sup>. Através do levantamento físico e da observação do uso dos espaços buscou-se avaliar as condições do conjunto quanto à acessibilidade. Seguem descritas algumas das situações encontradas por ocasião das vistorias.

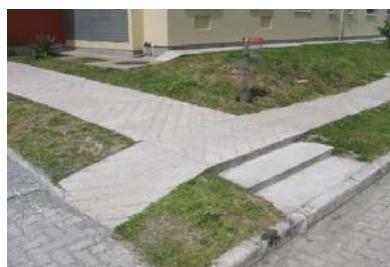
**Figura 5**

Nas áreas externas ao conjunto, as rampas do passeio apresentam declividade transversal superior ao permitido por norma (figura 5). A pavimentação apresenta problemas de desgaste, irregularidades e desnivelamento que podem dificultar a locomoção de PDL.

As principais alterações a fim de se garantir **rota acessível**, são no sentido de promover a continuidade dos passeios e eliminação de barreiras arquitetônicas. O **calçamento** dos passeios deveria ser regular firme, sem apresentar quaisquer saliências ou obstáculos neste percurso, sendo recomendada uma faixa contínua e livre de no mínimo 1,20m de largura. A **pavimentação** precisaria ser recuperada, não

apresentando desniveis entre as pedras e seu rejunte nivelado. Nas áreas abertas deveriam ser providenciadas **rampas** em todas as situações onde se verifica desnível. As rampas devem ser adequadas às declividades previstas pela NBR 9050/04. Para que todos os **equipamentos** sejam acessíveis as PDL, deveriam ser estendidos alguns dos passeios existentes até os locais de lazer. Além disso, recomenda-se a instalação de **módulos referência** (M.R), ou seja, previsão de espaços de 0,80m X 1,20 m para o estacionamento de cadeira de rodas. Na situação estudada, verificou-se que em todos os locais previstos para sentar as dimensões comportam a implantação destes M.R. Os módulos devem estar próximos aos equipamentos, sendo que o piso dessas áreas deve ser firme, nivelado e com superfície antiderrapante.

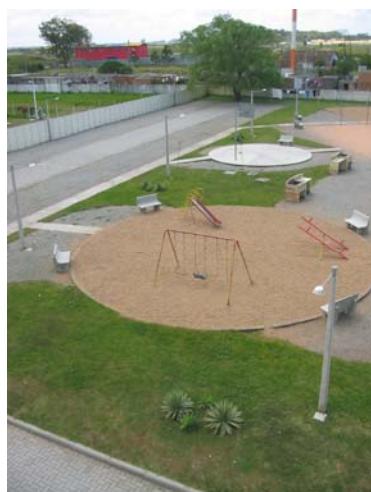
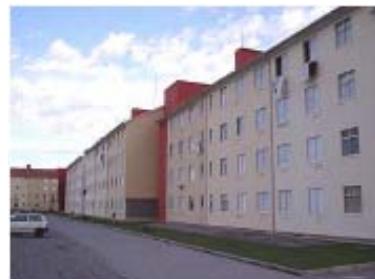
Observou-se que não há continuidade dos passeios, sendo que em certos trechos o deslocamento só pode ser feito pela via de circulação de automóveis ou pela grama. (figura 7 e 8).

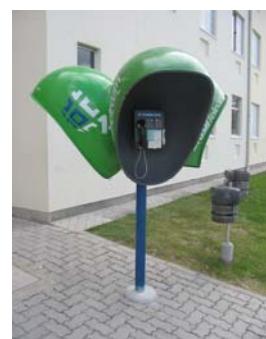
Figura 9

**Telefone Público:** O telefone, instalado a pedido dos usuários está localizado em **local em declive** e poderá causar queda ou acidentes. (figura 9).

No caso do **mobiliário**, deveria ser modificada a localização do telefone público ou possibilitar piso nivelado e adequado aos seus usuários de acordo com a norma NBR 9050/04, bem como implantar a utilização de piso tátil no entorno dos equipamentos por medida de segurança.
