## RESÍDUOS GERADOS EM CANTEIROS DE OBRAS POR AUTOCONSTRUÇÃO

**Viviane Borges de Souza (1); João Fernando Dias (2); Ana Luíza Ferreira Campos Maragno (3)**

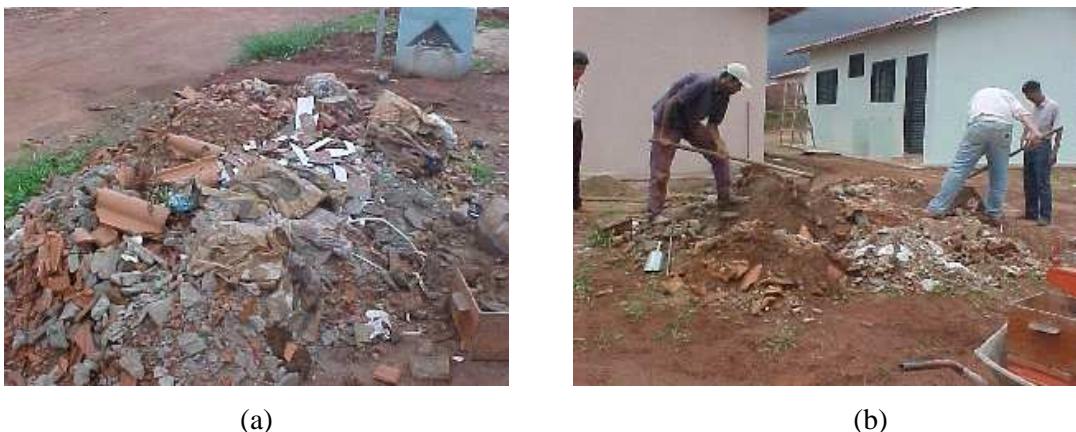
A **Figura 1** mostra o processo de limpeza e revolvimento do material. A terra incorporada, originada do piso sem pavimentação, foi retirada o tanto quanto possível para não contaminar a formação da amostra representativa que, posteriormente, foi feita por quarteamento (NBR 9941, 1987), pesagem e cálculo da massa unitária correspondente.

**Figura 1 – (a) Monte de entulho antes de ser limpo e revolvido. (b) Monte de entulho sendo limpo e revolvido.**

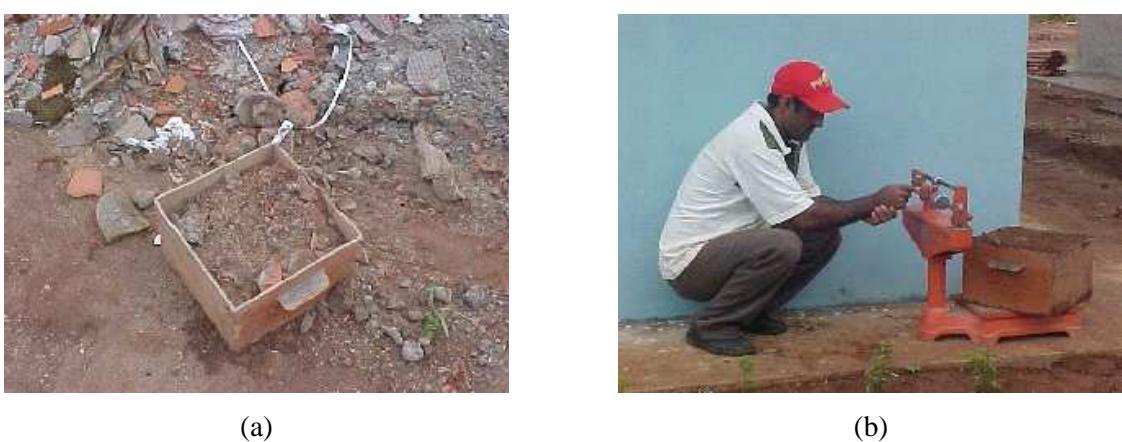
Na **Figura 2** vê-se o material misturado (graúdo e miúdo), sendo pesado logo após a preparação da amostra.

**Figura 2 – (a) Preenchimento do recipiente com parte da amostra quarteada. (b) Pesagem do recipiente com material.**

Para a quantificação dos materiais, os volumes dos montes de entulho eram medidos, a amostra retirada através do processo de quarteamento era pesada em recipiente de volume conhecido e, então, peneirada em peneira de abertura 4,8mm, que separa a fração graúdo da miúdo. Após a separação por peneiramento, os materiais obtidos, graúdo e miúdo, eram novamente pesados em recipiente de volume conhecido.

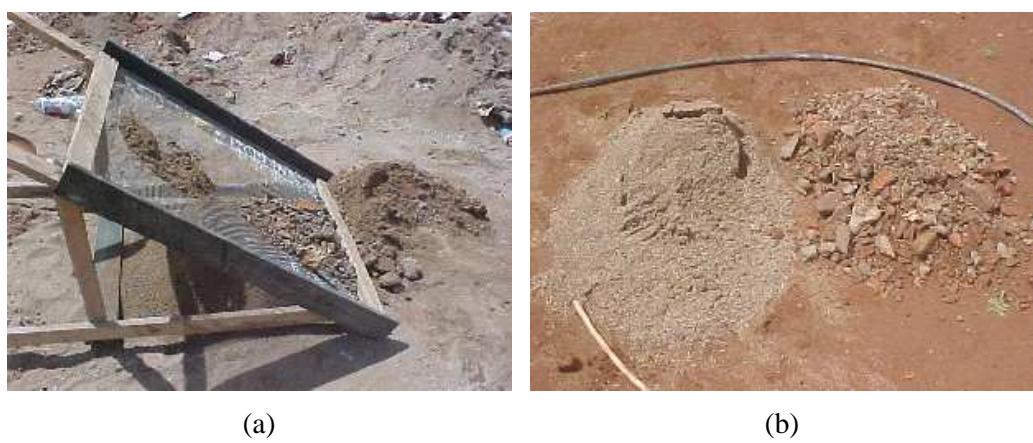
A **Figura 3** mostra, a separação do material por meio da peneira 4,8mm e o material após a separação.

**Figura 3 – (a) Peneiramento para separação do material. (b) Material peneirado.**

Observou-se que a quantidade de resíduos que passou pela peneira de abertura 4,8mm é maior, em massa, que a quantidade que ficou retida, ou seja, no total, para as 41 casas que apresentaram seus montes de entulho, a massa 2.134,65kg da fração miúda supera em 30,57% a massa 1634,9kg da fração graúda.

As massas unitárias das duas frações obtidas (passante e retida na peneira de 4,8mm) são praticamente iguais, para a fração graúda 1,1183kg/dm<sup>3</sup> e para a miúda 1,1663kg/dm<sup>3</sup>. Antes da separação das duas frações, a massa unitária obtida era de 1,2874kg/dm<sup>3</sup>, ou seja, aproximadamente 15% maior. Possivelmente isso ocorreu em virtude de que na mistura os espaços vazios da fração mais grossa foram ocupados pela fração mais fina.

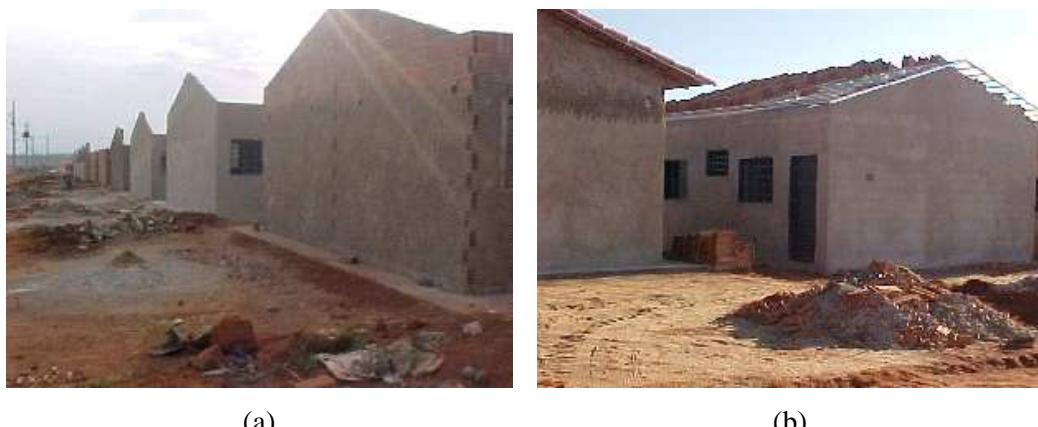
Com os volumes dos cones dos montes de entulho, calculou-se a média de 3,10m<sup>3</sup> de entulho para cada unidade. A **Figura 4** mostra alguns montes de entulho.

**Figura 4 – (a) Montes de entulho em casas diversas. (b) Um único monte para as duas casas**

Considerando-se 3,10m<sup>3</sup> de entulho por unidade residencial de 44,52m<sup>2</sup>, obtém-se o valor de 69,63 litros de entulho por m<sup>2</sup> de área construída. Com a massa unitária média igual a 1,288kg/dm<sup>3</sup>, obtém-se
