MANIFESTAÇÕES PATOLÓGICAS EM EDIFICAÇÃO CONSTRUÍDA NA DÉCADA DE 1930 – UM ESTUDO DE CASO

O objetivo deste artigo é realizar um estudo sobre as manifestações patológicas existentes na escola Estadual Ruy Barbosa no centro da cidade de Ijuí/RS, identificando, quais fatores são responsáveis pelas possíveis causas do surgimento das manifestações patológicas observadas na edificação, e quais são as causas identificáveis do problema.

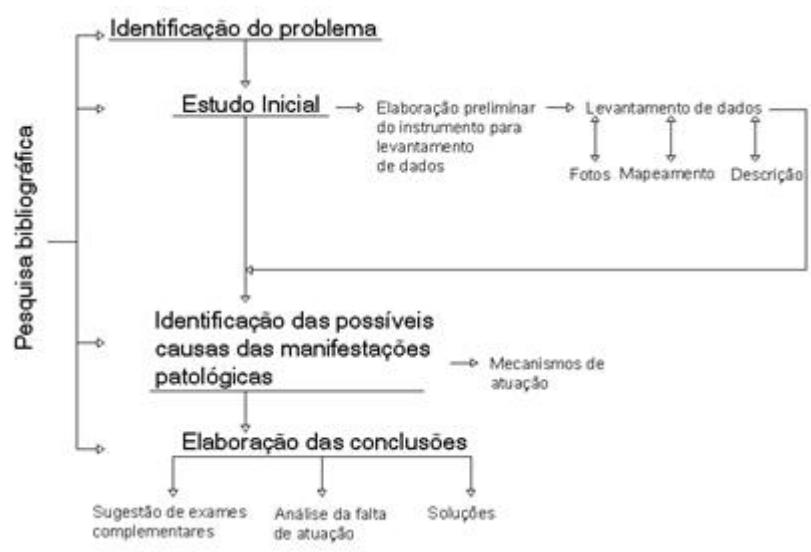
Figura 1 – Fluxograma do desenvolvimento da pesquisa

A organização da pesquisa pode ser explicada com o auxílio do fluxograma apresentado na Figura 7, que foi adaptado da dissertação de mestrado realizada na Universidade Federal do Rio Grande do Sul, “Contribuição para a identificação dos principais fatores e mecanismos de degradação em edificações do patrimônio cultural de Porto Alegre”, de Inês Martina Lersch, no ano de 2003.

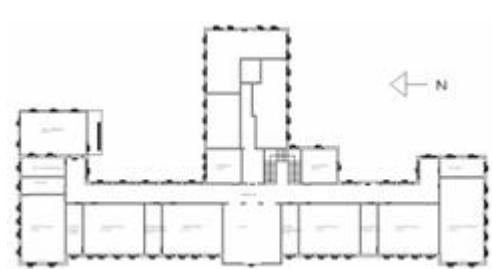
Figura 4 – Planta Baixa 1º pavimento

As Figuras 4 e 5 são resultados da regraficação do projeto arquitetônico (somente da planta baixa), elaborado com o auxílio do AutoCad 2002 utilizando-se a planta baixa existente sendo esta uma cópia heliográfica. Neste item são apresentadas as figuras sem escala definida.

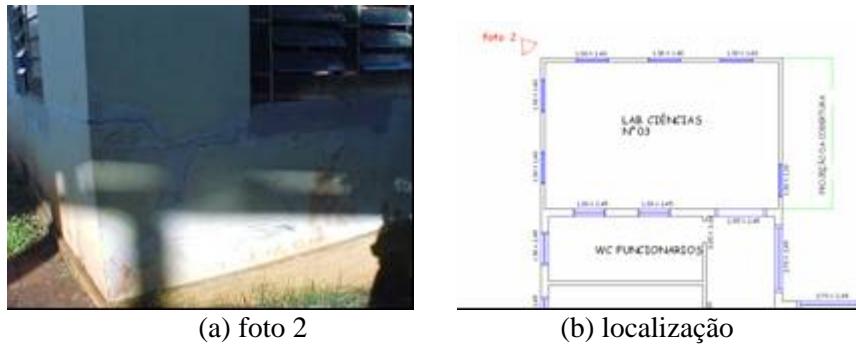
Figura 6 – Parede externa da ala norte

- *Descrição por observação visual:* Presença de fissuras com grandes espessuras em ambas as paredes com sentidos horizontal e inclinado a aproximadamente 45°, com sinais de execução de selamento anterior.

- *Manifestações detectadas:* Fissuras

- *Causas prováveis:* Como detectou-se a presença de fissuras horizontais e com inclinação de 45°, uma possível causa é o deslocamento vertical desta parte da edificação, pois trata-se de uma ampliação da edificação executada há poucos anos, logo a incompatibilidade de materiais e técnicas utilizadas pode ter influenciado e causado recalque diferencial desta ampliação. Pode-se citar, também, como causa deste deslocamento o carreamento de finos do solo que propiciou a existência de vazios no mesmo gerado por vazamentos da rede de água e esgoto.

- *Mecanismo de ocorrência:* Devido a existência de vazios do solo, este, com a sobrecarga do alicerce da fundação acomodou-se a fim de eliminar estes vazios, logo essa acomodação não ocorreu de forma igual ou simultânea ao longo das paredes e gerou diferentes tensões que não foram suportadas por estas, o que ocasionou o surgimento das fissuras. Outra hipótese que pode ser citada é que devido a presença de vazamentos da rede hidrossanitária, ocorreu a saturação do solo abaixo da fundação e alterou o estado de tensões efetivas modificando a capacidade de carga deste. Segundo Pinto (2000), “*a tensão efetiva é responsável pelo comportamento mecânico do solo, e só mediante uma análise através de tensões efetivas se consegue estudar cientificamente os fenômenos de resistência e deformação dos solos.*” Pinto afirma ainda que para solos saturados a tensão efetiva é dada em função da espessura da camada, peso específico do solo, e a poro-pressão.

Como a grande maioria das manifestações foi causada pelo ineficiente desempenho da fundação (recalque e deformação), portanto esta recebe a denominação de agente imediato. Mas como citado nas prováveis causas e no mecanismo de ocorrência das manifestações, percebe-se que também possui prováveis agentes remotos, como vazamentos da rede de instalações hidrossanitárias e construção de poços sumidouros próximos a edificação. Logo solução inicia-se com a remoção destes agentes remotos. Ou seja, substituição das instalações hidrossanitárias para que não ocorram mais vazamentos que venham interferir na capacidade de carga do solo eliminando o processo de carreamento de finos deste. Somente após deve-se recuperar e tratar a fundação. Existem várias maneiras de se tratar o fenômeno de recalque de uma edificação e por consequência eliminar o aparecimento de fissuras. Primeiramente deve-se eliminar os vazamentos a fim de eliminar o carreamento de solo, e somente após isto reabilitar a fundação.

Face ao exposto das soluções propostas por Gotlieb (1998), pode-se analisar e adaptar de certa forma alguma solução para o caso em estudo. Primeiramente deve-se evitar maiores vibrações que aumentem riscos e comprometam ainda mais a edificação, em segundo lugar deve-se também evitar a presença de circulação de água, pois como já comprovado existe vazamentos na rede que permitem a presença de grande quantidade de água. Torna ainda mais difícil a solução o fato da fundação ter sido executada apenas com material granular (areia) confinado, ou seja, a fundação é baseada em “valetas” de aproximadamente 1,5m de profundidade preenchidas com areia compactada, que permaneceu confinada exercendo função de dissipar as tensões do alicerce de nivelamento das paredes.

No caso em estudo esta solução é tecnicamente possível, pois tornaria a fundação em um bloco monolítico, reduzindo a suscetibilidade a umidade e o carreamento de finos, possibilitando que assim as deformações e deslocamentos da edificação parem de evoluir.

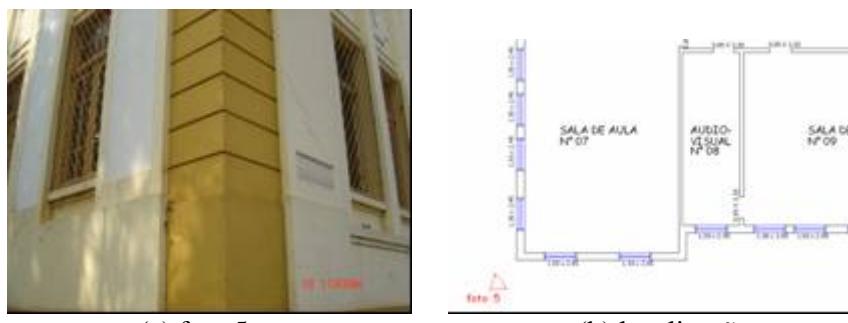
Figura 7 – Paredes da ala norte externa frontal

- *Descrição por observação visual:* Fissuras em ambas as paredes com espessuras variadas e com direções e inclinações simétricas, desaprumo na parede da esquerda.

- *Manifestações detectadas:* Fissuras

- *Causas prováveis:* Esta manifestação pode ser considerada a de maior gravidade na edificação, devido ao grande número de fissuras e suas espessuras, encontradas nestas paredes e nas paredes

próximas. Percebe-se que nesta ala (norte) as patologias encontradas estão relacionadas à presença de umidade (vazamentos da rede), gerando o carreamento do solo e, principalmente neste caso, danificando a fundação, pois realizou-se escavações junto a estas paredes, e comprovou-se a existência de grande quantidade de água e esgoto dos banheiros, conforme Figura 10, que propiciaram danos ao alicerço de fundação, pois este estava esfarelando e desagregando, visto que não foi utilizado material aglomerante algum. Logo, com estas condições, a fundação debilitou-se e começou a dar sinais de não suportar as tensões devidas às cargas existentes na edificação e vir a recalcar diferencialmente, gerando fissuras diversas e desaprumo da parede externa da ala norte.

- *Mecanismo de ocorrência:* Segundo citação das causas, o mecanismo de ocorrência fica claro. Pois devido à existência de vazios do solo gerado pelo carreamento dos finos, este tendeu a acomodar-se a fim de eliminar estes vazios gerando recalque diferencial nesta parte da edificação que não suportou e de certa forma veio a romper manifestando-se com desaprumo e fissuras diversas.

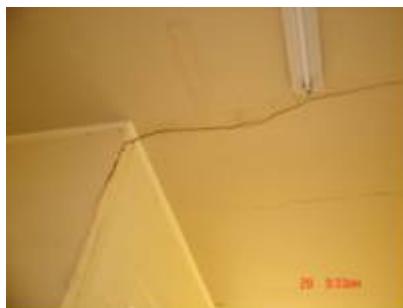
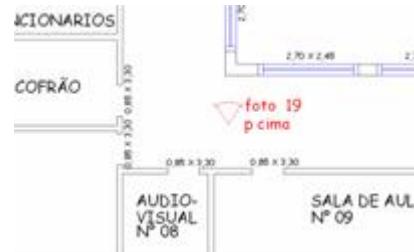
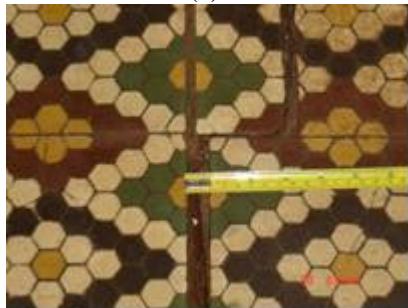
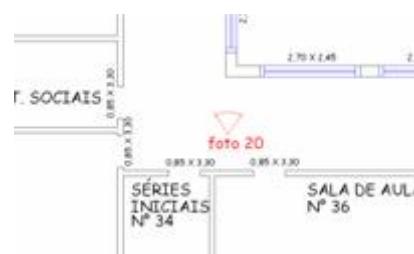
Figura 9 – Laje da ala norte

- *Descrição por observação visual:* Fissura de grande espessura verificada transversalmente à laje do corredor da ala norte, tanto no teto do 1º pavimento (a) quanto no piso do 2º pavimento (c), separando o bloco norte do corpo da edificação.

- *Manifestações detectadas:* Fissuras.

- *Causas prováveis:* Como a grande maioria das fissuras nos blocos extremos da edificação, esta também teve como causa a deformação da edificação gerada por recalques na fundação.

- *Mecanismo de ocorrência:* Esta fissura mostra claramente a tendência de divisão do bloco da ala norte do restante da edificação gerada por deformações experimentadas pelo recalque da fundação. Logo a laje não suportou e sofreu uma fissura exatamente no ponto de encontro do corredor com o bloco da ala norte, podendo ser visualizada tanto no teto do térreo quanto no piso do 2º pavimento.

- Fissura da laje do bloco norte: a etapa de recuperação da laje possui muitas soluções, sendo que para escolher a mais apropriada seria necessária a realização de ensaios com esta laje, como por exemplo a prova de carga. Mas como solução cita-se a limpeza completa desta fissura seguida de avaliação do aço desta laje, caso ainda seja comprovada a eficiência deste, basta preencher esta fissura com uma pasta ou argamassa de cimento com o objetivo de impedir a entrada de umidade e sujeiras diversas que possam atacar a armadura. Mas caso seja comprovada a ineficiência desta laje, deve-se realizar reforços estruturais, cabendo então um estudo detalhado e direcionado a engenharia de recuperação estrutural, para verificar qual a melhor solução a ser empregada, desde a “escora” permanente com treliças metálicas apoiadas nas paredes, por exemplo, até a re-execução de parte desta laje.

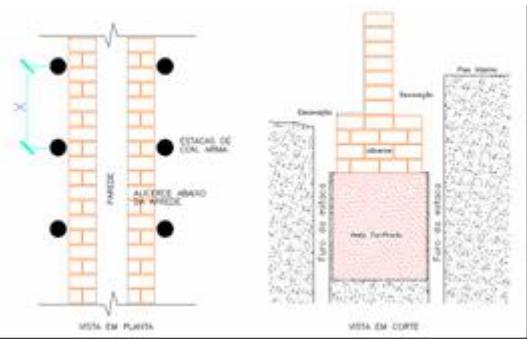
Figura 10 – Execução das estacas

1. Execução das estacas com profundidades, diâmetros e distâncias conforme estudos prévios e projeto. Figura 10.

Percebe-se que tal solução deixaria de utilizar o material granular confinado como suporte de cargas, passando tal função as estacas. Mas o fator principal para o sucesso desta solução está na rigidez do sistema, ou seja, a perfeita aderência entre a gravata e a alvenaria. Pois se tal aderência garantir que o peso da parede seja suportado quase exclusivamente pelo sistema de gravatas e blocos de estacas, as fundações antigas (material granular) deixariam de suportar as cargas da edificação, e consequentemente não se deformariam mais.

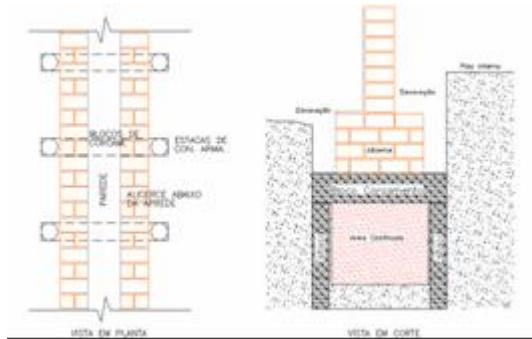
Figura 11 – Execução dos blocos

2. Execução de blocos de coroamento das estacas sob o alicerce da fundação existente. Figura 11.
3. Execução das “gravatas” de concreto armado que envolverão o alicerce já devidamente apicoadado com o objetivo de melhorar a aderência entre ambos materiais. Figura 12.
