MANUAL PARA AVALIAÇÃO DE FACHADAS – IMPORTÂNCIA DA AVALIAÇÃO DOS FATORES AMBIENTAIS DE DEGRADAÇÃO

Viviane Cavalcante de Mello Matos (1); Maryangela Geimba de Lima (1);

(1) Instituto Tecnológico de Aeronáutica – São José dos Campos - SP
matos.vivi@gmail.com

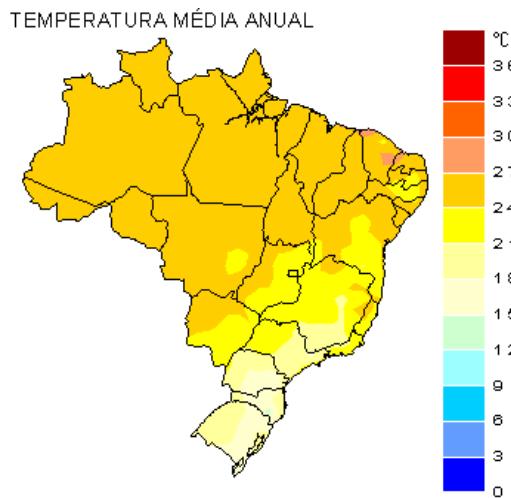
Figura 1 – Mapa brasileiro de temperatura média anual – período 1931-1990 (INMET, 2004)

As variações térmicas do ambiente, segundo Lima & Morelli (2003), exercem influência nos processos físicos e químicos de degradação das estruturas de concreto, que por sua vez exercem influência nas fachadas. O clima brasileiro apresenta consideráveis elevadas temperaturas médias anuais e amplitudes térmicas médias, como pode ser visto nos mapas da Figura 1 e Figura 2, respectivamente, fatos que exercem grande influência nos processos de degradação.

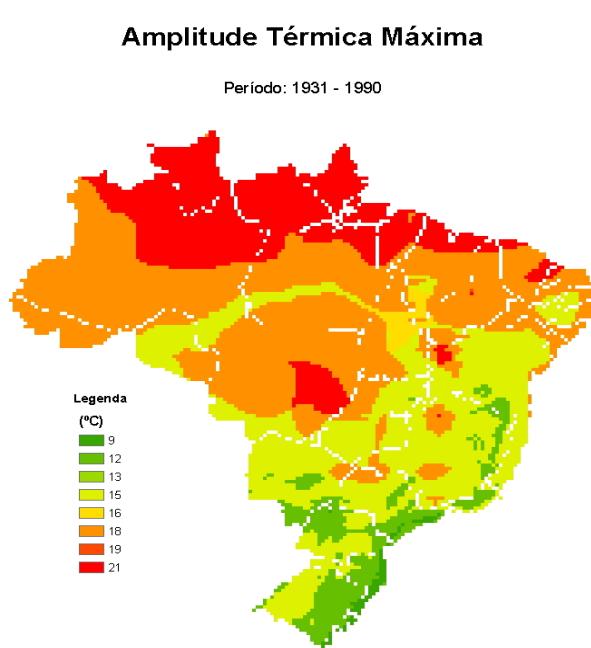
Figure 2 Amplitude térmica mensal máxima registrada no período (LIMA & MORELLI, 2003).

Com esse mapa, pode-se concluir que todo o território nacional apresenta degradação significativa quando se considera o aspecto referente à fissuração devido à variação térmica mensal.

Mapas como esse podem ser construídos mensalmente e, com eles, pode-se concluir, em cada mês do ano, quais as zonas brasileiras com maiores amplitudes térmicas.

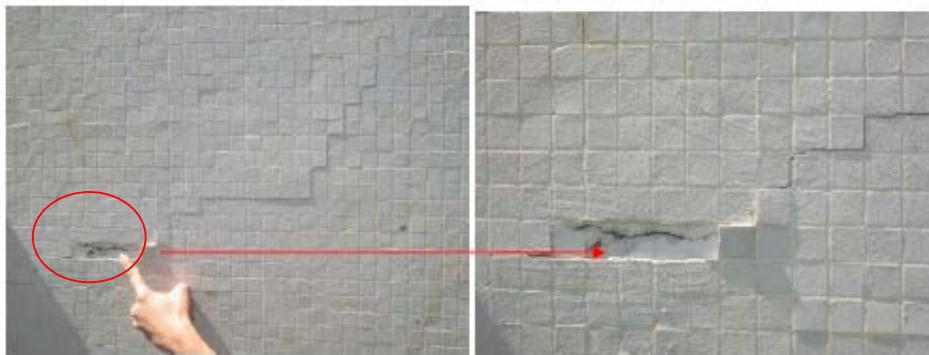
Figura 3 Desprendimento de pastilhas. Fachada voltada para o Oeste (fotos Viviane Matos)

Outro problema que pode ocorrer é o desprendimento do acabamento da fachada por efeito da variação de temperatura e dilatação térmica. As juntas podem sofrer fissuras permitindo a entrada de água que diminuirá a aderência da peça à estrutura provocando seu desprendimento.

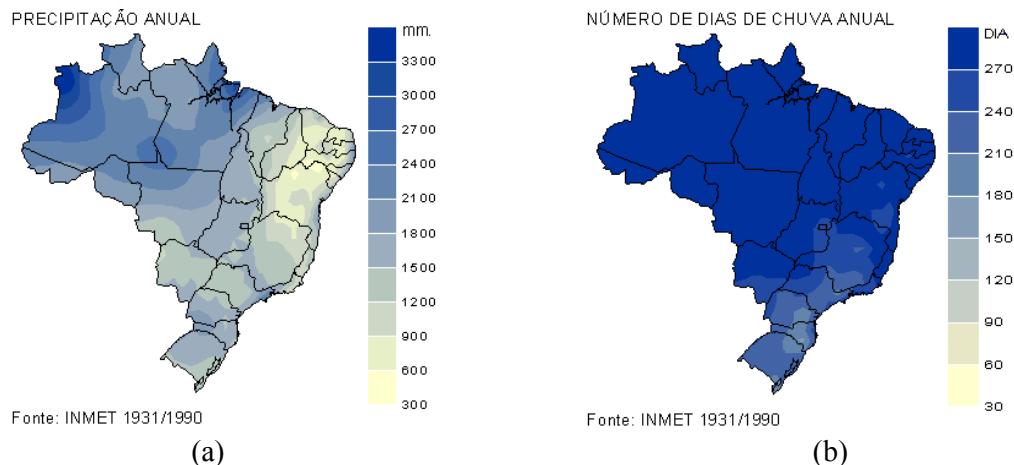
Figura 4 – Mapas brasileiros: (a) precipitação média anual; (b) número médio de dias de chuva (INMET, 2004).

A maior ou menor incidência de chuvas e a umidade relativa do ambiente comandam a presença e disponibilidade de água para que as reações de degradação possam acontecer. A distribuição de umidade relativa média e de incidência de chuvas nacionais pode ser visualizada nas Figs 4 e 5.

Pode-se verificar pelos mapas que o Brasil apresenta valores de umidades e precipitações elevadas na maioria das regiões, o que nos leva a necessidade de um maior cuidado na análise das ocorrências das precipitações uma vez que podem causar umidades de infiltração como principal lesão.

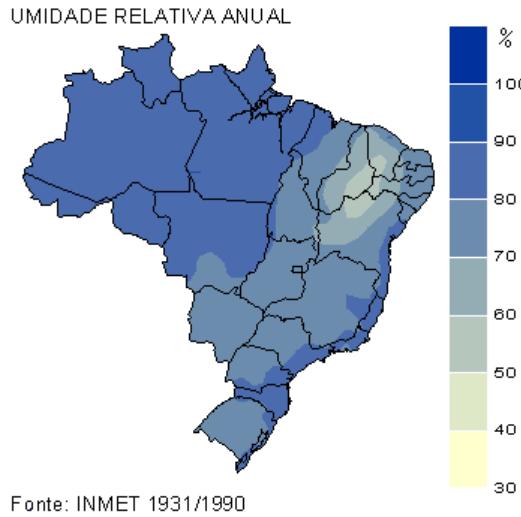
Figura 5 – Mapa brasileiro de umidade relativa média anual. Período 1931-1990 (INMET, 2004).

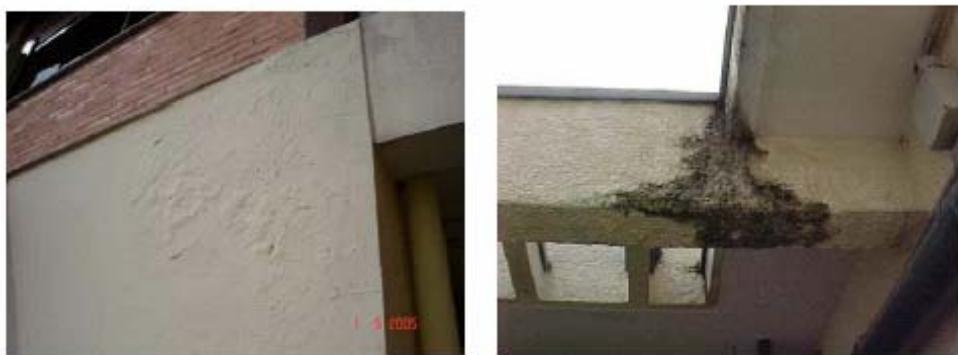
Figura 6 e 7 Bolhas e manchas na pintura efeito de umidade (Foto Viviane Matos, 2005)

Umidade de Infiltração: É aquela que aparece como consequência da penetração da água desde o exterior até o interior da fachada, produzindo manchas. A filtração será maior nos casos de pressão hidrostática de água sobre o acabamento, mas o que é corrente é que apareça sem necessidade da pressão e com a simples presença da absorção da água da chuva. Portanto em função da estrutura porosa do material da fachada e do seu coeficiente de absorção, se facilita à penetração, inclusive com o surgimento do fenômeno físico da capilaridade, com percurso preferencialmente horizontal do líquido que penetra para o interior da espessura da fachada, podendo chegar a atravessá-lo.

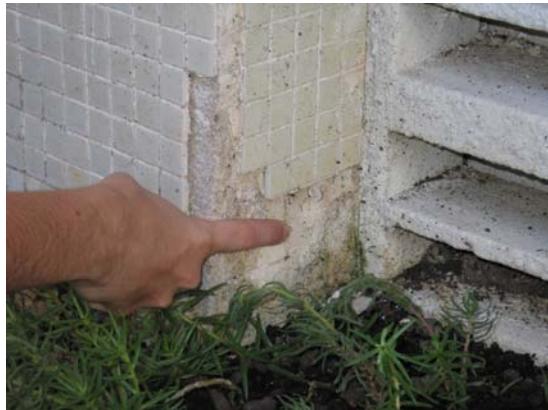
Figura 8 Descolamento do acabamento por efeito de umidade por microcapilaridade (Foto Viviane Matos,2005)

fachadas o que mais preocupa são as umidades por microcapilaridade e que podemos considerar aqui como uma variante das infiltrações. Esta se entende por ser aquela que aparece nos painéis verticais situados sobre painéis horizontais exteriores que ascende por capilaridade no acabamento exterior poroso.

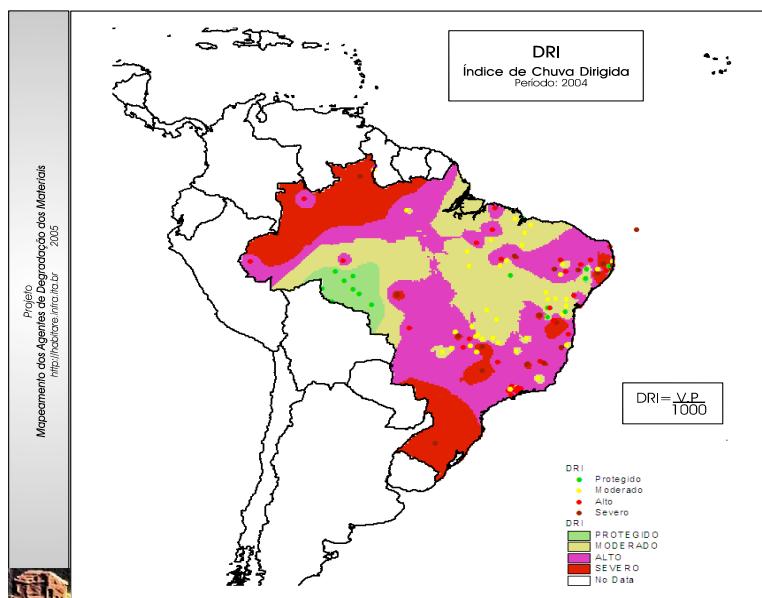
Figura 9 – Primeiro mapa brasileiro de chuva dirigida – ano-base 2004 (LIMA & MORELLI, 2005).

Com base nestas definições apresenta-se um primeiro mapa de chuva dirigida para o Brasil, na Figura , baseado nos dados do ano de 2004. (LIMA e MORELLI, 2005).
