AVALIAÇÃO DE FACHADAS REVESTIDAS COM CERÂMICAS LEVANTAMENTO E INCIDÊNCIA DE MANIFESTAÇÕES PATOLÓGICAS EM EDIFÍCOS HABITACIONAIS

RESUMO

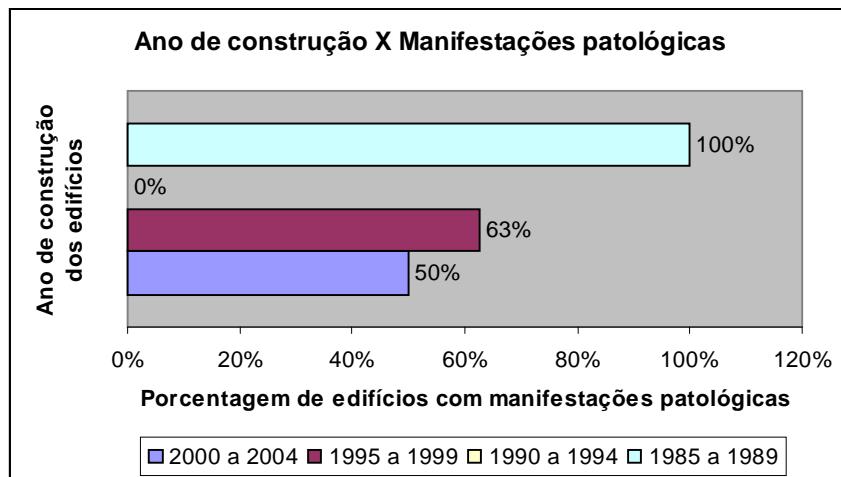
Figura 4.1. - Relação entre o ano de construção e as manifestações

Na Figura 4.1, nota-se que para os edifícios construídos entre 1985 e 1989, apenas um teve a fachada revestida com elemento cerâmico e este apresentou patologias no revestimento cerâmico de fachada. Para os edifícios de 1995 a 1999, 63% dos edifícios apresentaram patologias no revestimento e para os construídos entre 2000 a 2004, 50% apresentaram patologias. Porém, nenhum dos edifícios construídos entre 1990 e 1994 apresentou patologias. Considerando-se que a maioria dos edifícios pesquisados dentro desta faixa realizaram manutenções no revestimento de fachada nos últimos quatro anos, justifica-se a ausência de patologias pelo ponto de vista dos síndicos.

Verifica-se então, que a idade dos edifícios não é obrigatoriamente um fator que propicia o aparecimento de patologias. Vale ressaltar que este resultado é representativo das informações que foram apresentadas pelos síndicos e que várias vezes não representaram a realidade, pois várias patologias passaram despercebidas pelos usuários.

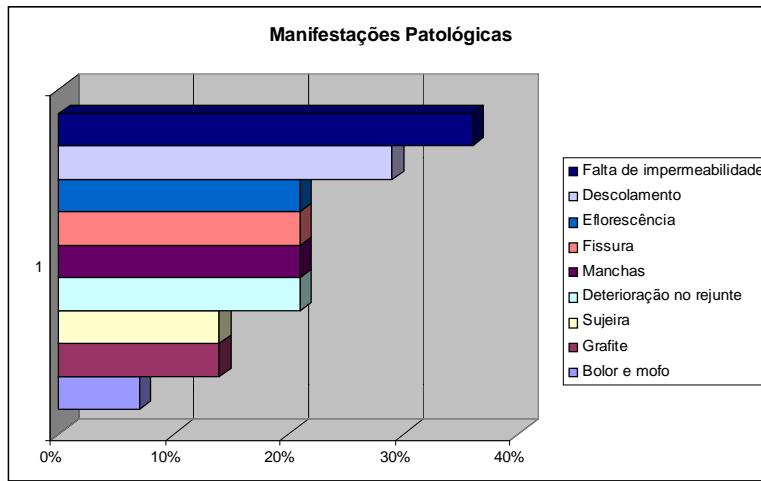
Analizando a Figura 4.2, percebe-se que a falta de impermeabilidade é a patologia que mais é notada pelos síndicos, devido à problemas que ela causa no interior dos edifícios. Entende-se por falta de impermeabilidade a infiltração de água causada por fissuras ou descolamentos. De acordo com os entrevistados, o revestimento não cumpre a função de proteção contra a infiltração, e por isso, ela aparece nas fachadas revestidas por elementos cerâmicos com 36% de incidência, seguido do descolamento, com 29%.

A deterioração no rejunte, manchas, fissuras e eflorescência apresentam 21% de incidência. O grafite e a sujeira aparecem em apenas dois edifícios pesquisados, o que representa 14%. E por último, o bolor e mofo que apareceram em apenas um edifício.

Figura 4.2 – Incidências de manifestações patológicas segundo os síndicos

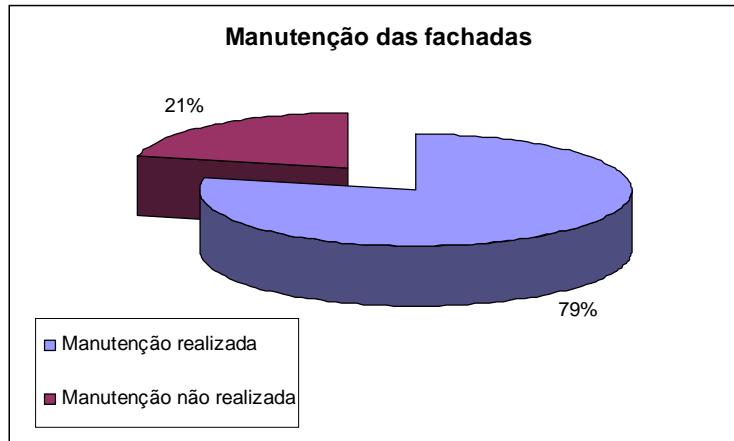
Observa-se na Figura 4.3. que 21% dos edifícios não fizeram nenhum tipo de manutenção desde que foram construídos. E que 79% dos edifícios já tiveram pelo menos uma manutenção já realizada. Essa manutenção foi realizada considerando que as manifestações atingiram a estética ou colocaram em risco os usuários. Os principais reparos executados foram limpeza, re-pintura e recolocação de elementos descolados e todos, de acordo com os síndicos, fizeram esta manutenção entre os anos de 2002 e 2004.

Figura 4.3. – Manutenção das fachadas dos edifícios.

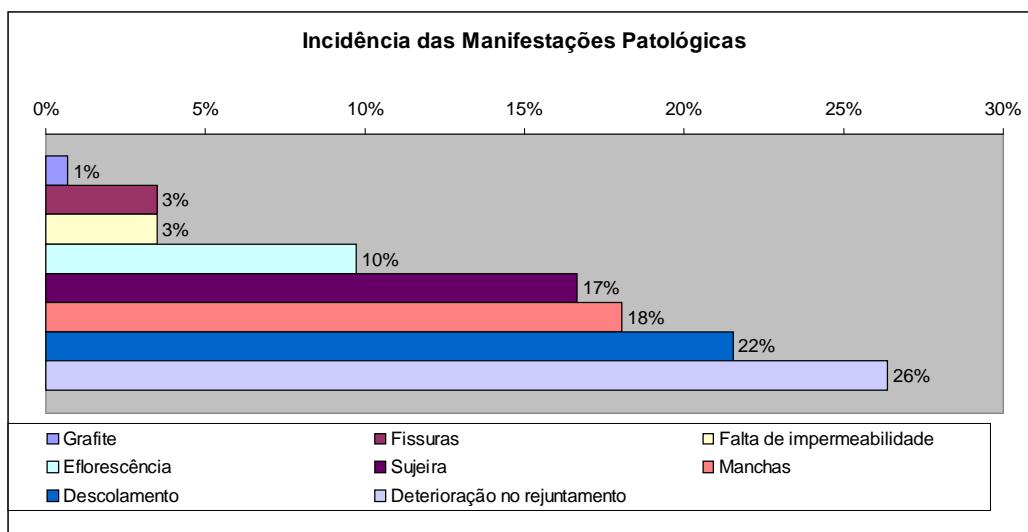
Nota-se na Figura 4.4., que as manifestações de deterioração no rejuntamento e o descolamento são as patologias mais encontradas, com 26% e 22%, respectivamente. As manchas e a sujeira em menor incidência apresentam 18% e 17%.

Figura 4.4.– Incidência das manifestações patológicas.

A incidência de manifestações como grafite, falta de impermeabilização e fissura é baixa em relação às outras pesquisadas. Com relação à grafite e a falta de impermeabilização, as incidências foram baixas nas vistorias, e também não houve reclamações por parte dos síndicos no período de entrevistas.

Com relação às fissuras, houve a dificuldade de avaliar as incidências porquê elas são dificilmente localizadas à distância. As fissuras que foram localizadas nos edifícios vistoriados situavam-se no pavimento térreo.

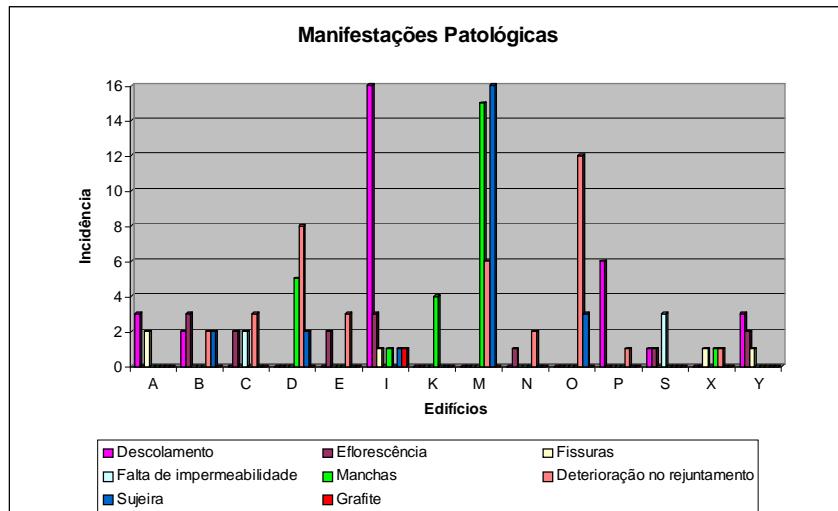
Figura 4.5 - Incidência de manifestações patológicas por edifício

Em primeira análise, os edifícios D, I, M e O apresentam a maior incidência de manifestações patológicas.

No edifício D, as quatro fachadas são revestidas parcialmente com elementos cerâmicos e a última manutenção foi realizada há quatro anos, quando foi lavado o revestimento cerâmico dos primeiros andares. Também, deve-se considerar a cor do revestimento ser branco, com rejuntamento claro. Por isso, a incidência de manchas, sujeiras e deterioração do rejuntamento é alta.

No edifício I, as quatro fachadas são revestidas totalmente com elementos cerâmicos, e a última manutenção foi realizada há três anos, com recolocação de elementos cerâmicos descolados. Neste edifício, a incidência de descolamentos continua sendo alta, sendo que a manutenção realizada não solucionou o problema. O fator do elemento cerâmico da fachada ser de cor azul escuro e vermelho escuro destacou as eflorescências.

No edifício M, as quatro fachadas são revestidas totalmente com elementos cerâmicos, e não houve manutenção. A alta incidência de manchas e sujeiras foi percebida com facilidade devido à cor do elemento cerâmico ser amarela.

No edifício O, uma fachada é revestida totalmente com elementos cerâmicos, enquanto que as outras três fachadas são revestidas parcialmente. A alta incidência de sujeira e deterioração no rejuntamento foi percebida com facilidade devido à cor azul clara da edificação e cor branca do rejuntamento.

Com a análise da Figura 4.5. pode-se perceber que seis dos quatorze edifícios pesquisados apresentaram esta manifestação, e que a incidência é baixa em quase todos estes edifícios. Somente um dos edifícios apresenta uma alta incidência de descolamento, que de acordo com o síndico, acontece desde a entrega do edifício, mesmo já tendo sido realizado uma manutenção.

Observa-se na Figura 4.5. que mais de 35% dos edifícios pesquisados apresentaram estes tipos de patologias, não mantendo um padrão na incidência.

Entre os edifícios que apresentaram estas manifestações, os edifícios D, I, K e X realizaram uma manutenção há mais de dois anos. O edifício M apresentou a maior incidência de todos devido ao fato de que, segundo o síndico, nunca ter sido realizada uma manutenção no edifício desde a entrega. E também, devido a sua arquitetura, que apresenta pastilhas claras que não estão diretamente expostas à chuva.

Ao analisarmos a Figura 4.5., pode-se perceber que a incidência de pichações nos edifícios pesquisados é baixa, sendo que na vistoria encontra-se apenas uma incidência. Porém, com as entrevistas realizadas com os síndicos, percebeu-se uma grande preocupação com o assunto, pois em muitos edifícios ocorre freqüentemente.

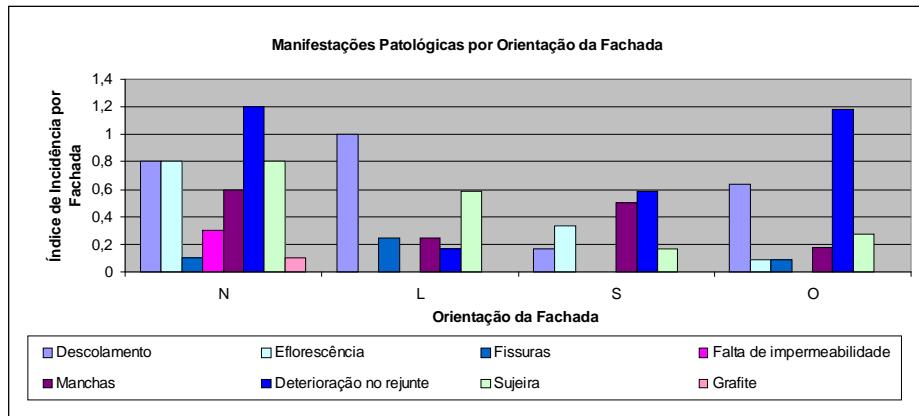
Observou-se que o índice de incidência das manifestações patológicas é maior nas fachadas com face para o norte. Estas fachadas recebem incidência direta do sol a maior parte do dia, consequentemente, a variação de temperatura é maior, resultando numa dilatação maior no elemento cerâmico.

As fachadas com face para o leste, a incidência do sol acontece apenas durante a manhã, e nas fachadas com face para o oeste durante à tarde, com isso, o movimento de dilatação é inferior à fachada norte.

As fachadas com face para o sul apresentaram menor índice de incidência de manifestações patológicas, isso ocorre devido à incidência direta do sol acontecer apenas em alguns meses do ano, e

por um curto período. Com isso, o gradiente de temperatura é baixo, comparado com as outras orientações.

Figura 4.6. – Incidência das manifestações patológicas por orientação da fachada.

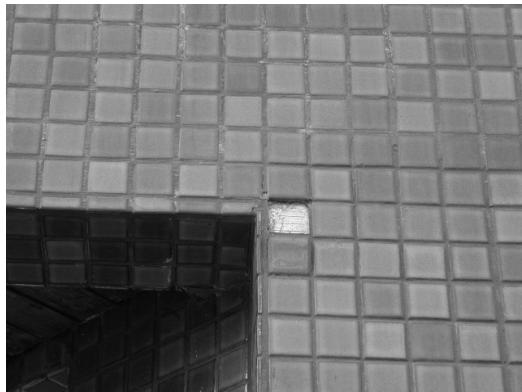
Fotografia 1 – Descolamento em fachada

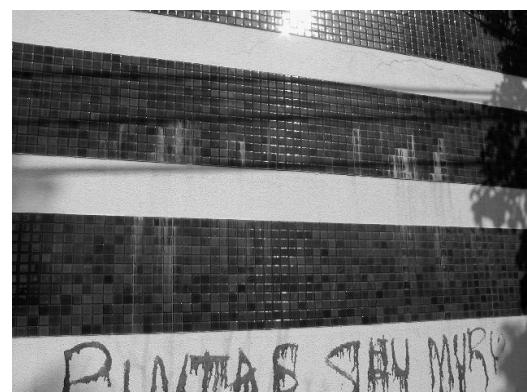
Fotografia 2 – Eflorescência e Pichação
