IDENTIFICAÇÃO E CARACTERIZAÇÃO DE MATERIAIS CONSTITUUVOS DA POLICROMIA DE BENS CULTURAIS EM MADEIRA

Maria Anilta Nunes (1); Ângela do Valle (2); Sérgio C. B. Nappi (3); Philippe J. P. Gleize (4)

O objetivo deste artigo foi identificar os materiais constitutivos da policromia do retábulo-mor da Igreja Nossa Senhora das Necessidades, localizada em Santo Antônio de Lisboa - Florianópolis, SC, com vista à elaboração de um projeto de restauro tanto dos bens integrados como da edificação.

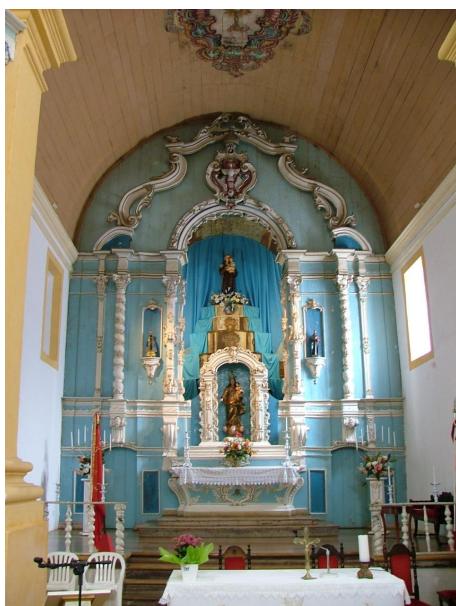
Figura 1 - Retábulo-mor da Igreja Nossa Senhora das Necessidades, Florianópolis, SC.

A presente pesquisa visa investigar os materiais constitutivos da policromia do retábulo-mor da Igreja Nossa Senhora das Necessidades (1756), localizada em Santo Antônio de Lisboa (Figura 1), como parte integrante da arquitetura religiosa de Florianópolis, SC. A igreja é protegida legalmente por meio dos Decretos de Tombamento, Municipal nº 1341/75 e Estadual nº 2998/98.

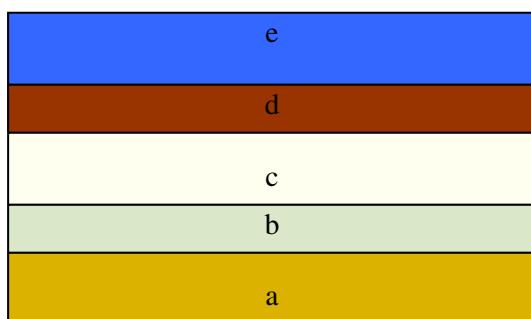
A referência aos diversos materiais empregados na execução dos retábulos normalmente segue uma ordem na aplicação da policromia. Esta ordem é representada pelo corte estratigráfico abaixo, o qual ilustra: a) suporte; b) camada de encolagem; c) base de preparação; d) bolo armênio; e) policromia e/ou douramento (Figura 2). A aplicação da camada de bolo armênio ocorre quando se pretende aplicar a folha de ouro. Observa-se que intervenções realizadas ao longo dos anos podem provocar a alteração na apresentação da estratigrafia das camadas, com o acréscimo de repinturas ou da retirada de camadas provenientes da concepção original.

Figura 2 - Representação esquemática do corte estratigráfico considerando o suporte “a” como camada

Após a execução da talha, a superfície da madeira é preparada para receber a policromia. Primeiramente, é aplicada a camada de encolagem, que consiste em uma camada de cola, normalmente protéica, aplicada sobre o suporte, objetivando a impregnação dos poros da madeira para que esta não absorva o aglutinante da camada da base de preparação (SOUZA, 1996). Uma das colas mais citadas nos tratados históricos, para este fim, é a de pergaminho, sendo também mencionados os usos de cola de pelica e de coelho (MEDEIROS, 1999).

Num segundo momento, aplica-se a base de preparação. Esta consiste no emprego de uma carga ou pigmento normalmente branco, adicionado a um aglutinante, geralmente cola protéica, aplicada sobre a encolagem (SOUZA, 1996). Segundo o referido autor sua função é uniformizar o aspecto da superfície corrigindo possíveis irregularidades e sustentar a policromia. As variações dimensionais do suporte decorrentes da umidade são sentidas pela base. Estas variações podem provocar o aparecimento de craquelês, que consistem em pequenas fissuras na policromia e que podem ocasionar a perda parcial desta. A base também tem função ótica (MEDEIROS, 1999), pois influencia no aspecto das camadas superiores.

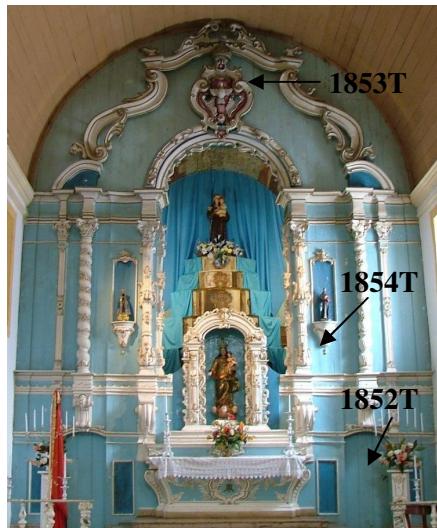
No procedimento de coleta e acondicionamento das amostras da policromia utilizou-se lupa de 10x de aumento, bisturi de lâmina nº 15, pinças metálicas e tubos de ependorf. Também foram realizados registros fotográficos do local, antes e depois da extração das amostras. Ao total foram coletadas 03 amostras (Figura 3).

Figura 3 - Locais de coleta de amostra da policromia

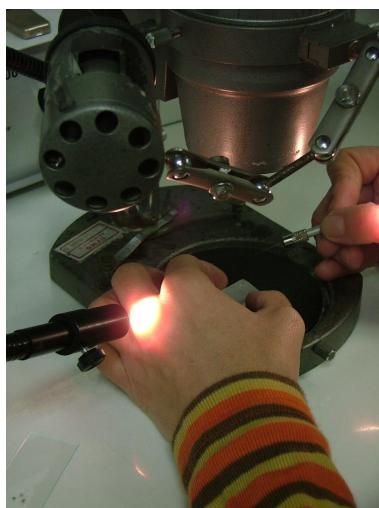
No procedimento, sob um microscópio estereoscópio, isolou-se o material da policromia significativo e de interesse ao estudo, com auxílio de bisturi e de instrumento metálico pontiagudo (Figura 4).

Figura 4 - Isolamento de material constituinte da policromia em microscópio estereoscópio.

As análises de FTIR foram realizadas no espectrofotômetro infravermelho contendo janelas de diamante. Sob o microscópio estereoscópio, inseriu-se o fragmento selecionado em uma das janelas de diamante e sobre esta se colocou outra janela que foi cuidadosamente parafusada, com o fragmento no interior. O conjunto foi então recolocado no equipamento para se efetuar a análise. O espectro obtido do fragmento foi, então, comparado a um espectro padrão.

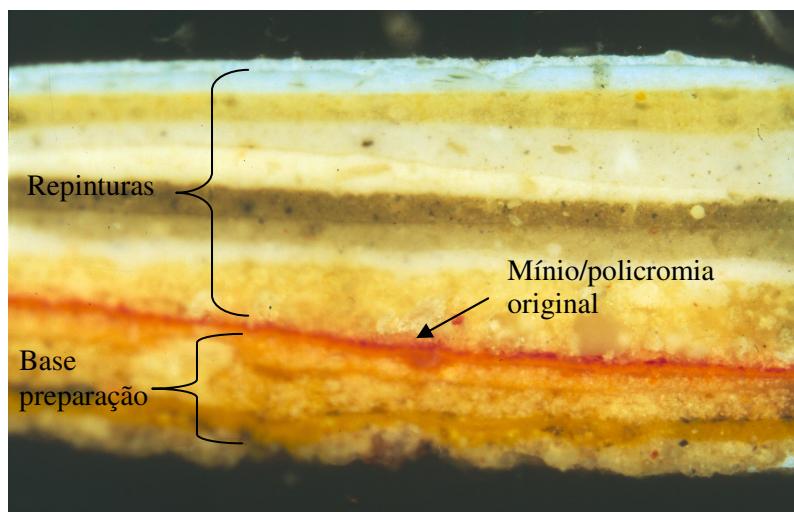
Os cortes estratigráficos comprovam a ocorrência de diversas intervenções na policromia do retábulo ao longo do tempo. No corte 1852T é possível observar as 12 camadas existentes, sendo as duas primeiras referentes à base de preparação e a vermelha ao mímio (policromia original) e, as demais, repinturas (Figura 5).

Figura 5 - Corte estratigráfico 1852T

Identificou-se o pigmento mímio ou vermelho de chumbo (Pb_3O_4) acima da base de preparação da amostra 1852T. Este pigmento tem pouca resistência à luz e à umidade e é aplicado, preferencialmente, com óleo. Caso isso não ocorra deve, então, possuir uma camada protetora.

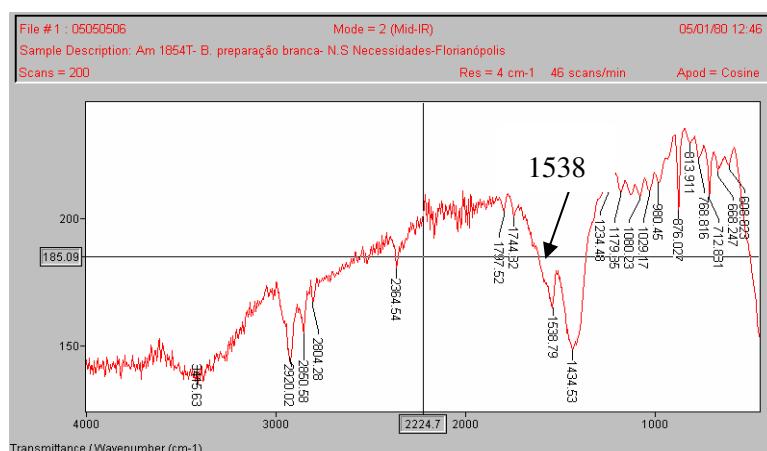
Foi identificado o uso de aglutinante protéico, a partir da análise das bandas de absorção do FTIR e da realização dos testes de solubilidade. A presença de proteína nas amostras pode ser observada nas bandas 1538 cm^{-1} ; 1619 cm^{-1} e 1620 cm^{-1} (Figuras 6, 7, 8).

Figura 6 – Espectro de referência da segunda base de preparação, da amostra 1854T.

Tipo I: Uma primeira camada constituída de carbonato de cálcio e de branco de chumbo. As bandas de absorção do carbonato de cálcio estão caracterizadas por volta de 876 cm^{-1} , 1435 cm^{-1} e 1797 cm^{-1} , enquanto o branco de chumbo é detectado em bandas entre 681 cm^{-1} , 876 cm^{-1} , 1042 cm^{-1} e 3538 cm^{-1} . Seguido de uma camada de carbonato de cálcio, gipsita (sulfato de cálcio di-hidratado) e branco de chumbo. As análises de SEM e de EDX, realizadas na amostra 1852T, comprovam a existência de branco de chumbo nas duas etapas de aplicação da base de preparação. A primeira camada apresenta grãos de tamanho heterogêneos e maiores do que os utilizados na segunda camada, que diz respeito ao gesso fino ou *sotille*.

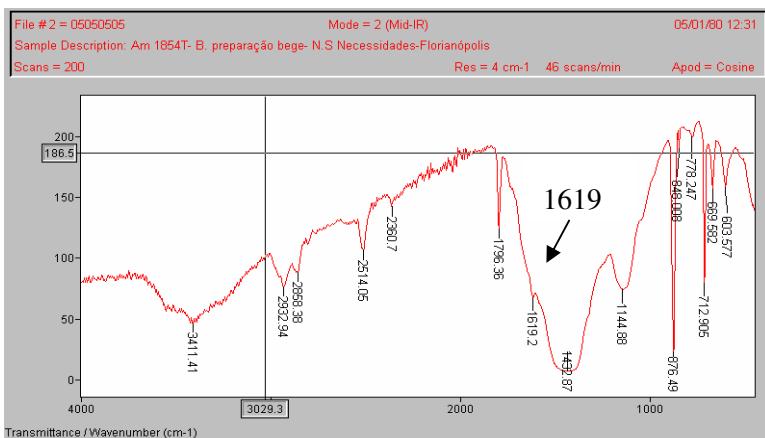
Figura 7 - Espectro de referência da segunda base de preparação, da amostra 1854T.

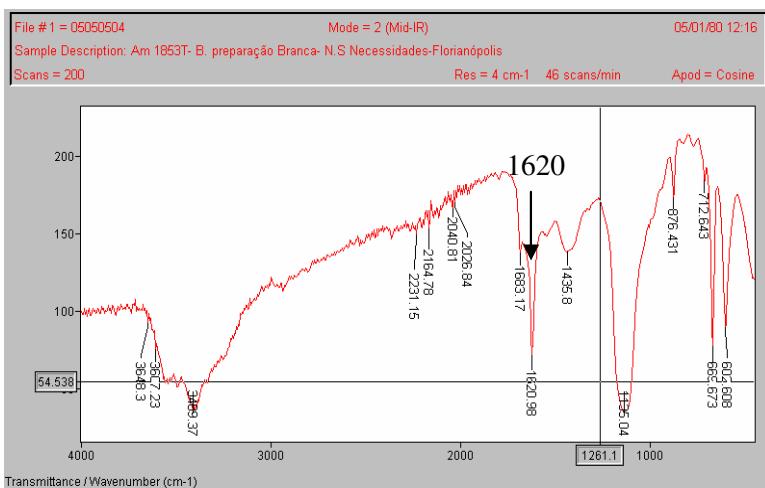
Figura 8 - Espectro de referência da segunda base de preparação, da amostra 1853T.

Tipo II: Uma primeira camada constituída de carbonato de cálcio e branco de chumbo e, sobre esta, outra camada de carbonato de cálcio, gipsita e branco de chumbo.

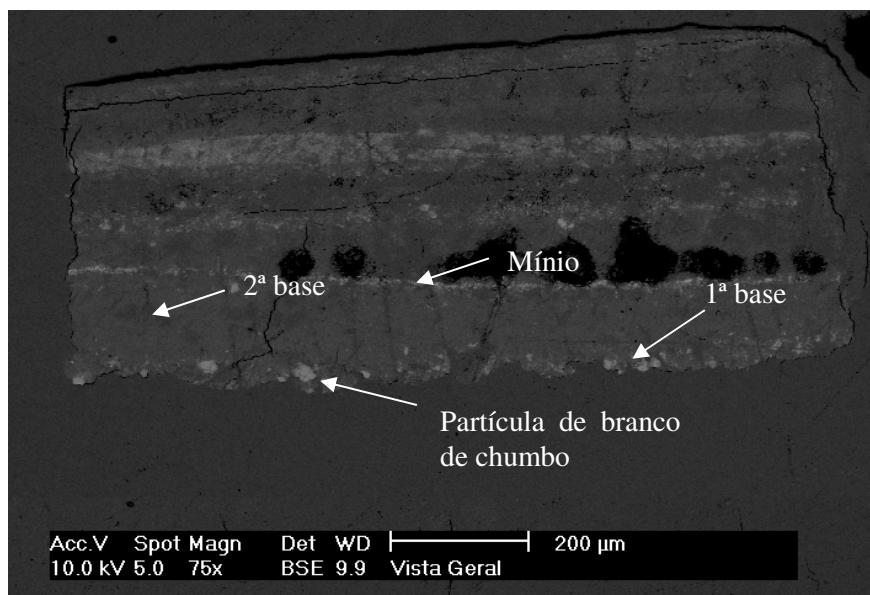
Sobre a camada cromática contendo o mímio foi aplicada uma base branca e, a partir destas, considera-se que as demais camadas de tinta tenham possivelmente sido aplicadas ao final do século XIX e início do XX, tendo em vista encontrar-se na composição destas camadas zinco, titânio e bário (Figura 9). O branco de titânio e o branco de zinco se misturados aumentam o poder de cobertura do material. O branco de titânio substitui com vantagem o branco de chumbo por não ser venenoso e ter ótimo poder de cobertura. Sua produção dá-se por volta de 1919. O branco de zinco possui menor poder de cobertura e sua fabricação industrial iniciou-se em 1845 (MAYER, 1988).

Figura 9 - Camadas estratigráficas existentes na amostra 1852T obtida no SEM-EDX. 75X

As análises possibilitaram a identificação dos elementos contidos no corte estratigráfico nº 1852T e foi possível considerá-lo representativo das intervenções ocorridas no retábulo ao longo dos anos. O corte estratigráfico contido no cubo de acrílico recebeu, por meio de um equipamento específico, uma camada de ouro para tornar a superfície condutora de electricidade. Posteriormente, a amostra foi inserida no microscópio eletrônico de varredura para a realização da análise de EDX.
