DEGRADAÇÃO DE PISOS DE CONCRETO ARMADO EM EDIFICAÇÕES RURAIS PARA CONFINAMENTO DE BOVINOS

Jairo Amado Amin

Departamento de Engenharia Civil – Universidade Estadual de Ponta Grossa, Paraná, Brasil
e-mail: amin@creapr.org.br

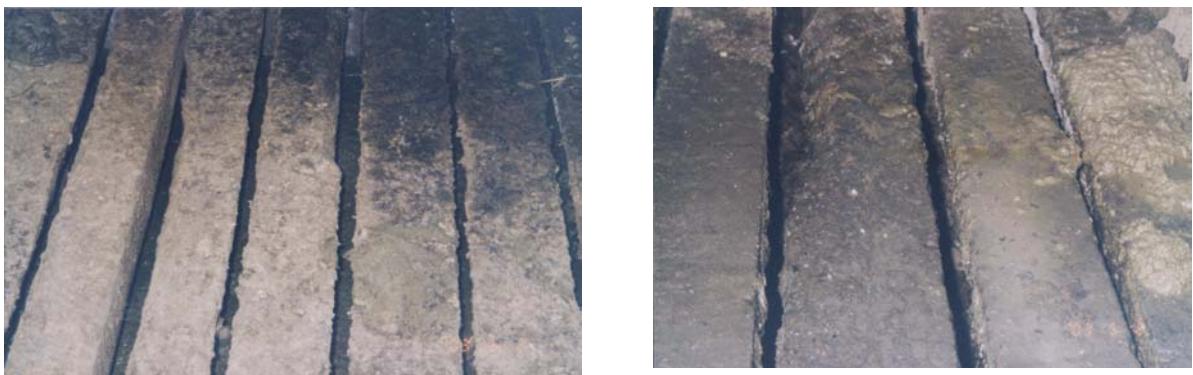
Figura 2 – Situação do piso ripado – Caso Piloto

Na verificação do estado atual dos pisos, constatou-se uma grande degradação deles, principalmente na face superior da viga. Em muitas delas a dimensão da face superior da seção trapezoidal já apresentava redução da ordem de 50%, em alguns trechos.

A Figura 2, mostra a situação relatada, com ocorrência de importante processo de degradação.

Vigas no estado apresentado entram em processo de ruptura em curto espaço de tempo. O procedimento adotado e verificado é a substituição das peças, que são feitas no próprio local, sem um acompanhamento técnico de profissional habilitado.

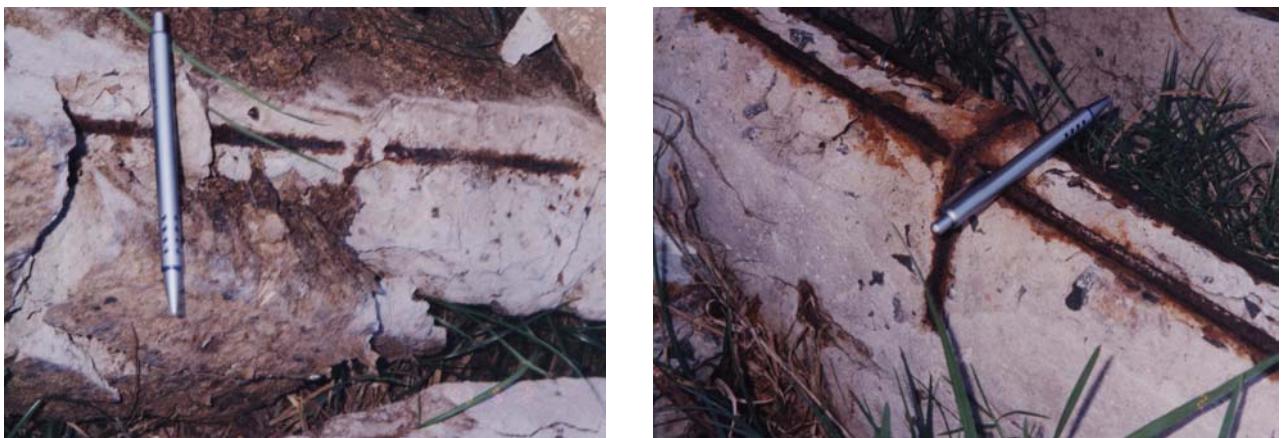
Figura 3 – Peças de vigas rompidas

Em peças já rompidas existentes no local, foi possível se verificar o processo de degradação, com ocorrência de descolamento das camadas superficiais do concreto e com exposição das armaduras. Este descolamento se deu, na maioria das vezes, na face inferior da viga, pela exposição mais intensiva aos agentes agressivos, em vista do próprio processo de acúmulo de dejetos no canal de lodo. A Figura 3 mostra detalhes das vigas após a ruptura final.

Na análise das peças rompidas ficou evidente a expressiva deficiência do cobrimento das armaduras, variando entre 1,5 cm a 2,0 cm, valor considerado inadequado para uso em ambientes agressivos.

É importante se ressaltar que no caso analisado, o sistema de coleta de dejetos foi concebido e executado para sua condução, por gravidade, até os tanques de tratamento aeróbio. Não há, portanto, a participação de nenhum elemento ou técnica suplementar para minimização do tempo de permanência do material no canal de lodo. Este fator aumenta o nível de agressividade do meio, visto que o canal se mantém com o nível superior sempre próximo à face inferior das vigas, acelerando o processo de degradação.
