TÉCNICAS DE RECUPERAÇÃO DE BLOCOS DE COROAMENTO DETERIORADOS POR REAÇÃO ÁLCALIS-AGREGADO

O objetivo deste artigo é apresentar a pesquisa que está sendo desenvolvida onde serão tratados os efeitos da reação ácalis-agregado (RAA) e de como serão conduzidas as técnicas construtivas utilizadas para recuperação dos blocos de coroamento afetados pela RAA em uma obra de edifício situado na Região Metropolitana do Recife/PE.

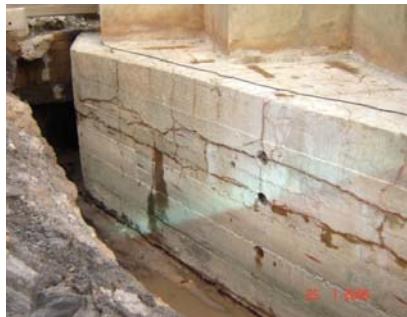
Após confirmação da RAA através dos ensaios, foram estudados vários métodos de reparo dos blocos. A primeira medida consistiu em efetuar escavações para deixar as faces totalmente livres para visualização dos danos existentes nos blocos. Após a escavação e lavagem das faces, verificaram-se trincas e fissuras generalizadas nas faces laterais e superior (Figura 1). Inicialmente foram reparadas as trincas e fissuras

Figura 1 – Bloco escavado, com retirada de testemunhos, apresentando trincas e fissuras após lavagem.

existentes com a injeção de microcimento. Esta medida foi primeiramente adotada para impedir a entrada de água, evitando assim reduzir futuras reações no interior do bloco.

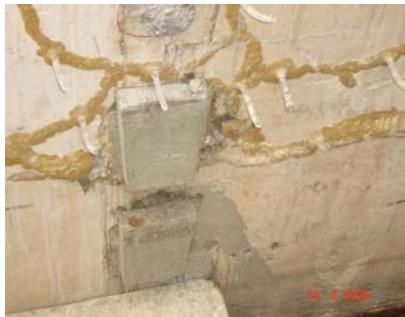
Figura 2 – Vedação das aberturas para extrações de testemunhos, trincas, fissuras e colocação das mangueiras.

Para isso foram fechadas externamente todas as trincas e fissuras com epóxi, deixando apenas alguns pedaços de mangueira (“purgadores”) ao longo de todas as trincas para serem injetados o microcimento objetivando preencher todos os espaços vazios provocados pela RAA (Figuras 2 e 3). Antes da aplicação do material cimentício é realizado a lavagem interna das trincas, injetando água sobre pressão através dos purgadores e em seguida ar para retirar o excesso de água utilizado na lavagem. A escolha do microcimento se deu por ser um material de finura elevada, suficiente para penetrar nas fissuras de menores aberturas além de ser um material que se mistura com a água existente no interior das trincas provocado pela lavagem. Em caso de aplicação de epóxi, este não iria aderir às superfícies internas das cavidades criadas pela reação.

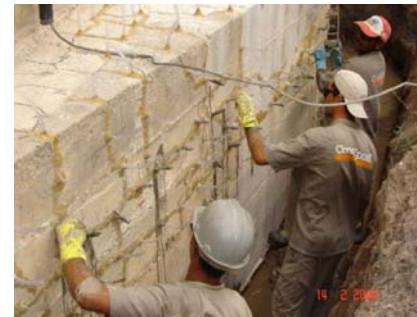
Figura 3 – injeção de microcimento nas trincas e fissuras, pelas mangueiras.

Até então não se têm resultados conclusivos a respeito da aplicação do microcimento nos blocos afetados pela RAA. Contudo, pode-se dizer que a aplicação deste material no interior das trincas e fissuras está sendo bastante satisfatória, pois o microcimento é um material de fácil trabalhabilidade e com início de pega com duração suficiente para realização dos trabalhos. Testemunhos ainda serão retirados após a aplicação do microcimento para visualização das aberturas após o preenchimento. Também estão sendo efetuados ensaios de caracterizações físicas e mecânicas da pasta de microcimento injetada.
