DESEMPENHO TÉRMICO DE UMA RESIDÊNCIA NATURALMENTE VENTILADA LOCALIZADA NA CIDADE DE MANAUS

Kelly C. G. LOUREIRO DENCKER (1), Roberto LAMBERTS (2).

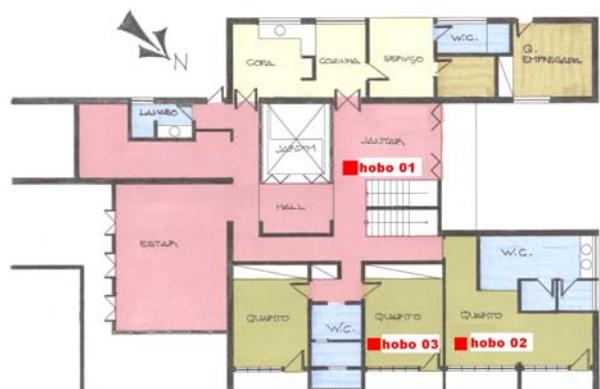
Figura 1 - Croqui esquemático da residência - Primeiro pavimento.

A residência escolhida está localizada na zona centro-sul da cidade, no bairro chamado Adrianópolis. Sua área construída é de aproximadamente 300,00m², onde são distribuídos os seguintes ambientes: primeiro pavimento - dois dormitórios, uma suíte com closet, estar, jantar, cozinha, copa, banheiro, lavabo, hall de entrada, área e banheiro de serviço, dependência de empregada, garagem, jardim interno e varandas; e no segundo pavimento apenas o escritório, que está localizado na parte superior da sala de jantar e do hall (Figura 1).

As TBS e UR horárias internas à residência foram monitoradas durante os meses de janeiro a março de 2002 - período da estação de inverno da região; quando são registrados índices pluviométricos mais elevados. A aquisição destes dados foi realizada com auxílio de equipamentos eletrônicos chamados HOBO® "Temperature Data Logger" da Onset Computer Corporation, colocados em três ambientes da residência, conforme indicação na figura 3.

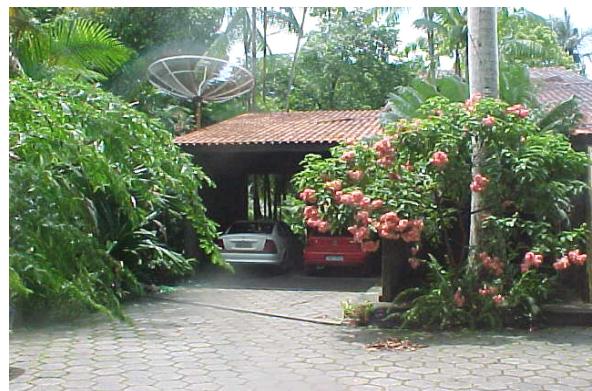
Figura 2 - A vegetação do entorno foi preservada para favorecer o microclima externo.

Em relação ao maior eixo desta residência, sua orientação é noroeste-sudeste, estando todas as fachadas protegidas pela vegetação, que favorecem o micro-clima local (Figura 2).

Na concepção do projeto arquitetônico desta residência houve uma grande preocupação em favorecer o seu melhor desempenho térmico. Algumas estratégias como, a escolha da sua orientação de maneira a favorecer a circulação dos ventos dominantes do quadrante norte/leste; a distribuição dos ambientes, localizando os dormitórios a leste e os ambientes menos utilizados a oeste; as dimensões, orientações e tipos das esquadrias para também auxiliar a ventilação (Figura 3); a seleção dos materiais utilizados – telhas cerâmicas, por exemplo (Figura 4); a utilização de técnicas construtivas como a ventilação da cobertura (Figura 4) e a utilização de placas “isopor” no forro; assim como, o favorecimento da preservação da vegetação existente na área externa à residência (Figura 2).

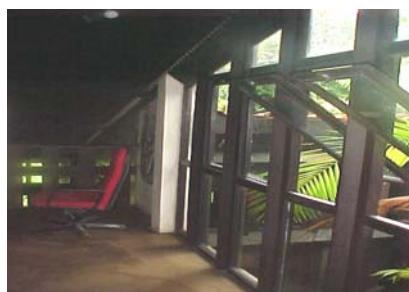
Figura 3 – Esquadrias favoreçam a ventilação e a iluminação.

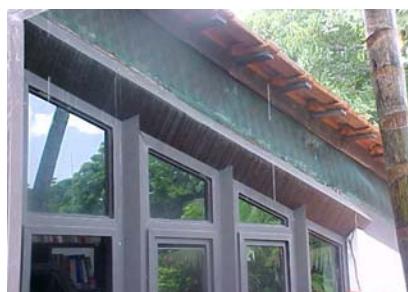
Figura 4 – Cobertura em telhas cerâmicas, ventilada e protegida dos mosquitos típicos da região.

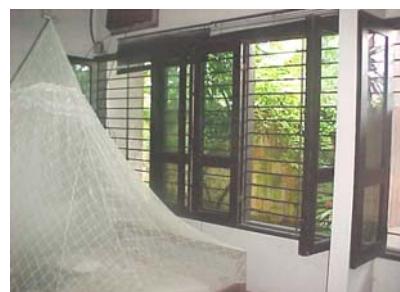
Figura 5 – Janelas mantidas abertas para renovação do ar e o uso de mosqueteiros.

Outras estratégias adotadas são a permanência das janelas e portas internas abertas para favorecer as trocas e a renovação de ar, assim como a ventilação cruzada (Figura 5); são utilizados mosqueteiros nos dormitórios para protegerem-se dos insetos típicos da região (Figura 5), dão preferência por vestirem roupas leves e preservam a vegetação do entorno da residência, com o intuito de amenizar o microclima local.

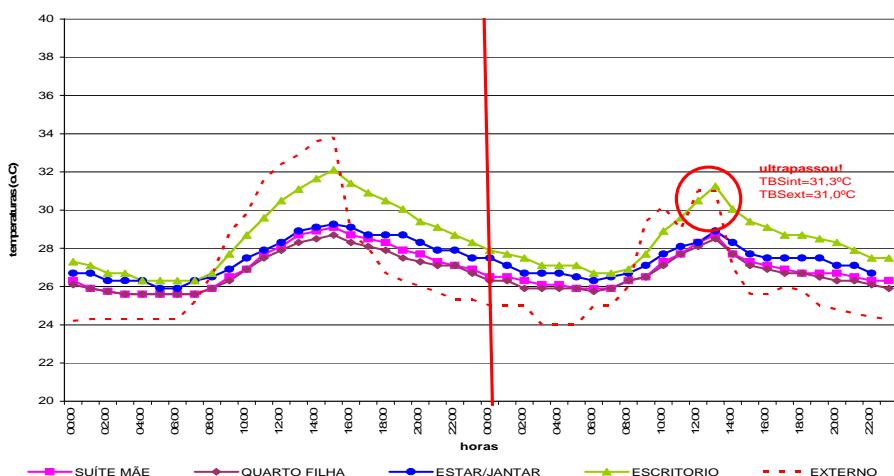
Gráfico 1 - TBS horárias nos dias 13 e 14 de março – período sem ocorrências de precipitações.

Em geral as TBS internas acompanharam a tendência da variação externa. No período noturno se estendendo até aproximadamente 7:00 da manhã, as temperaturas variaram de 1 a 3°C acima das externas, porém à tarde esse quadro inverteu-se, passando o microclima interno ser mais ameno; suas temperaturas variaram em até 5°C abaixo da externa. Observa-se também que as temperaturas no escritório são sempre as mais elevadas internamente, chegando a ultrapassar a TBS externa no período vespertino. Este ambiente é o único que está localizado no pavimento superior da residência e desta forma recebe a incidência solar direta em suas paredes, já que não possui qualquer proteção externa.

No gráfico 1 pode-se observar o comportamento das TBS horárias registradas na residência e na estação meteorológica, durante dois dias em que não ocorreram precipitações – 13 e 14 de março/02.

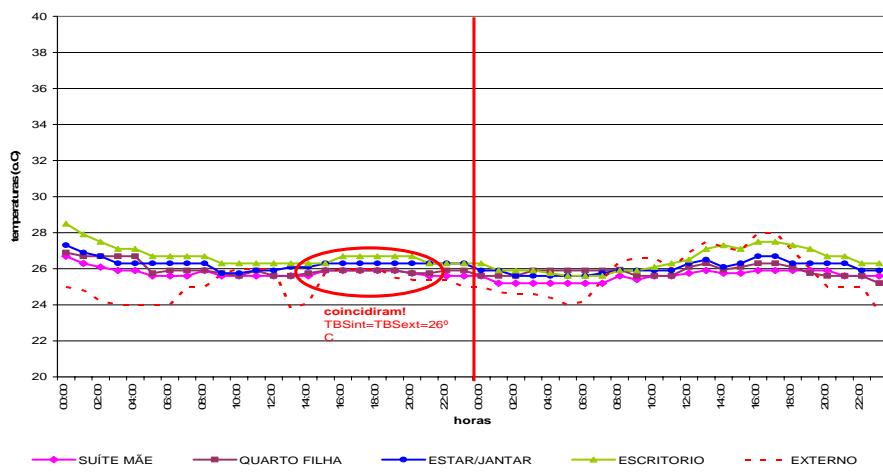
Nos dias 13 e 14 de fevereiro/02 (Gráfico 2), em consequência das ocorrências de precipitações pode-se observar que as temperaturas internas e externas apresentaram variações com pequenas amplitudes durante todo o período. Sendo que no primeiro dia, as internas variaram em até 3°C acima da externa e no segundo dia, em até 2°C abaixo.

Gráfico 2 - TBS horárias nos dias 13 e 14 de fevereiro – período com ocorrências de precipitações.

Em geral, os microclimas apresentaram-se amenos, com variações na faixa de aproximadamente 24 a 28°C e desempenhos térmicos semelhantes.

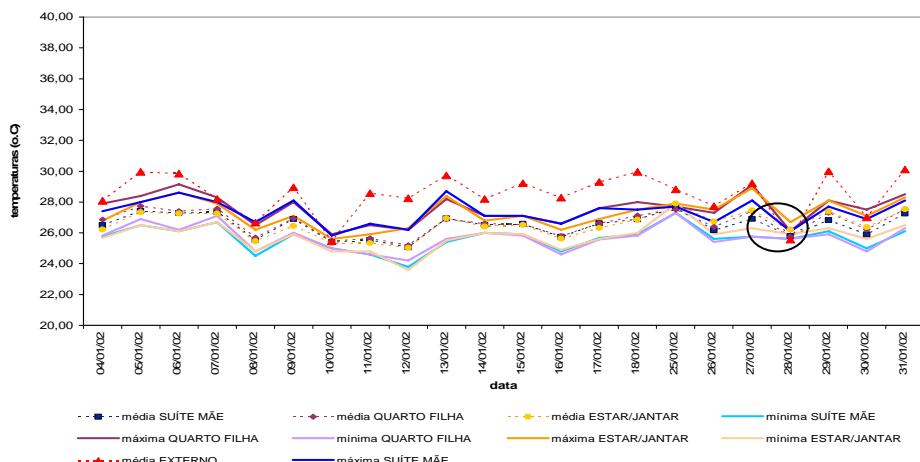
Partindo para a análise por faixas de horários, na de 8:00 às 12:00 horas/janeiro (Gráfico 3), observa-se que as TBS internas registraram variações abaixo das externas e somente quando ocorreram precipitações que esta característica foi alterada, como por exemplo, no dia 28.

Gráfico 3 - Variações das TBS na faixa de 08:00/12:00 horas – mês de janeiro.

Os três ambientes monitorados apresentaram variações similares, sendo no quarto da filha onde foram registradas as máximas mais elevadas, a aproximadamente 29°C; e as mínimas mais amenas ocorreram na suíte da mãe, a aproximadamente 23,5°C.

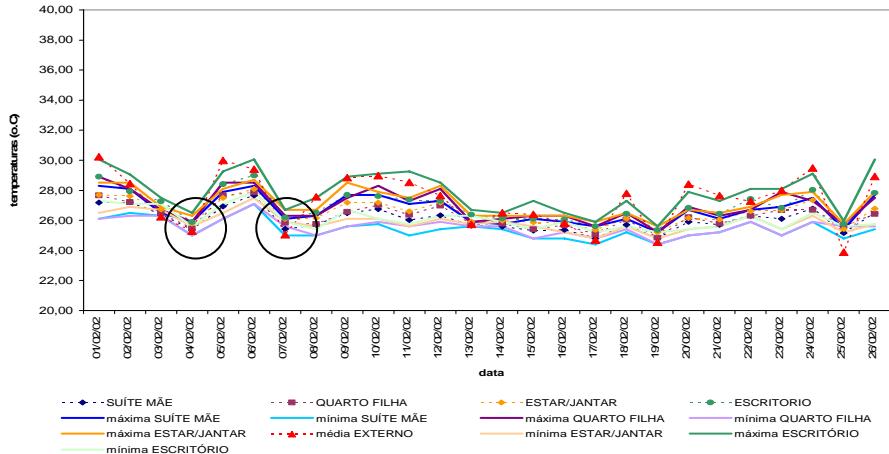
No mês de fevereiro (Gráfico 4), o escritório passou a ser monitorado, suas TBS médias coincidiram com as máximas do estar/jantar durante quase todo o mês e apresentou o pior desempenho térmico da

residência. Este ambiente é o mais desconfortável, segundo as medições e também as preferências térmicas dos moradores conforme questionários aplicados.

Gráfico 4 - Variações das TBS na faixa de 08:00/12:00 horas – mês de fevereiro.

O quarto da filha e a suíte da mãe foram os ambientes que apresentaram as mínimas mais amenas e com poucas diferenças entre si. Nos períodos de maior ocorrência de precipitações, as médias externas sofreram quedas e ficaram mais próximas das mínimas destes dois ambientes, como por exemplo, nos dias 4 e 7.

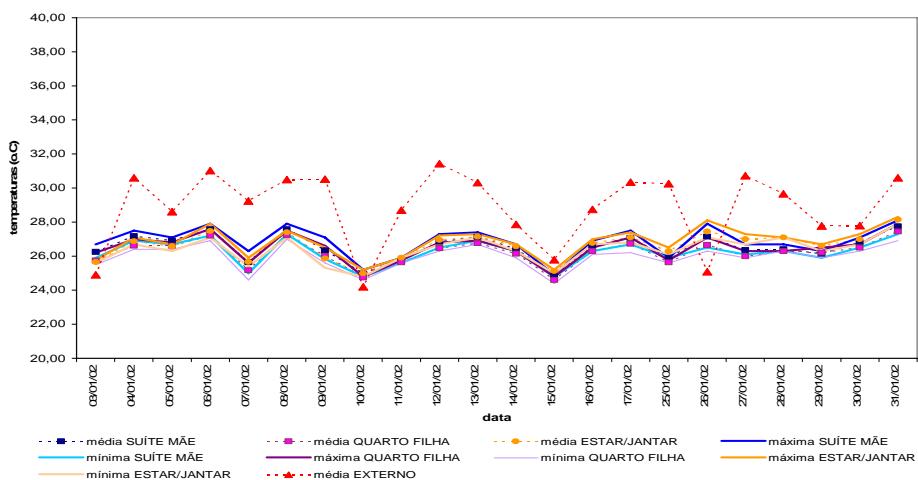
No gráfico 5, podem ser observadas as variações das TBS no mês de janeiro de 19:00 às 22:00 horas. Nesta faixa de horário as TBS internas registradas apresentaram variações abaixo das externas, com uma diferença de até 5°C nos dias em que não ocorreram precipitações (com exceção dos dias 3, 10, 15 e 26).

Observa-se também que todos os ambientes apresentaram seus microclimas similares, com uma diferença entre si de aproximadamente 0,5°C, o que pode ser irrelevante levando em consideração a incerteza com que os *hobos* operam (incerteza de 0,7°C).

Gráfico 5 - Variações das TBS na faixa de 19:00/22:00 horas – mês de janeiro.

As máximas mais elevadas ocorreram na suíte da mãe a aproximadamente 28°C e as mínimas mais amenas, no quarto da filha a aproximadamente 24,5°C.

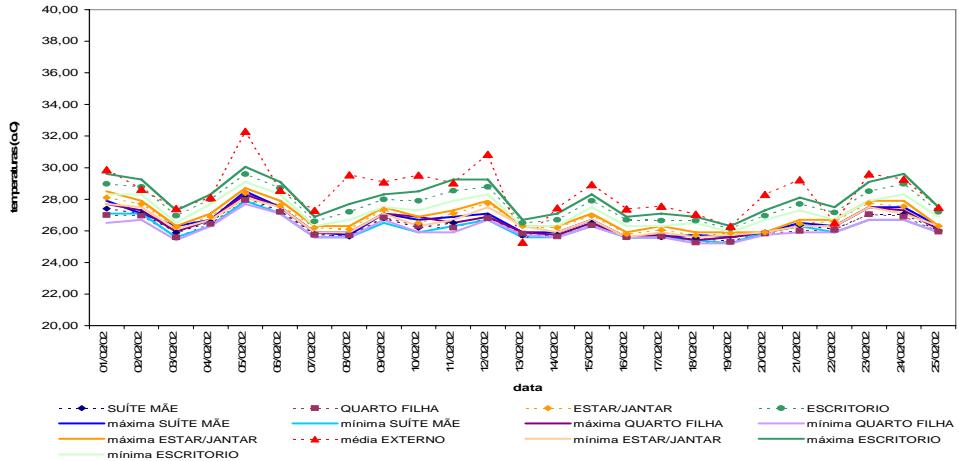
Já no mês de fevereiro (gráfico 6), em consequência da maior ocorrência de precipitações, as diferenças entre as médias externas e a internas diminuíram de 5°C para 4°C aproximadamente, nos dias sem chuvas e coincidiram nos dias com chuvas. Observa-se também que o escritório, ambiente considerado pelos moradores como o mais desconfortável, começa a ter seu microclima mais ameno e

a apresentar as variações de suas temperaturas mais aproximadas a dos outros ambientes da residência.

Gráfico 6 - Variações das TBS na faixa de 19:00/22:00 horas – mês de fevereiro.

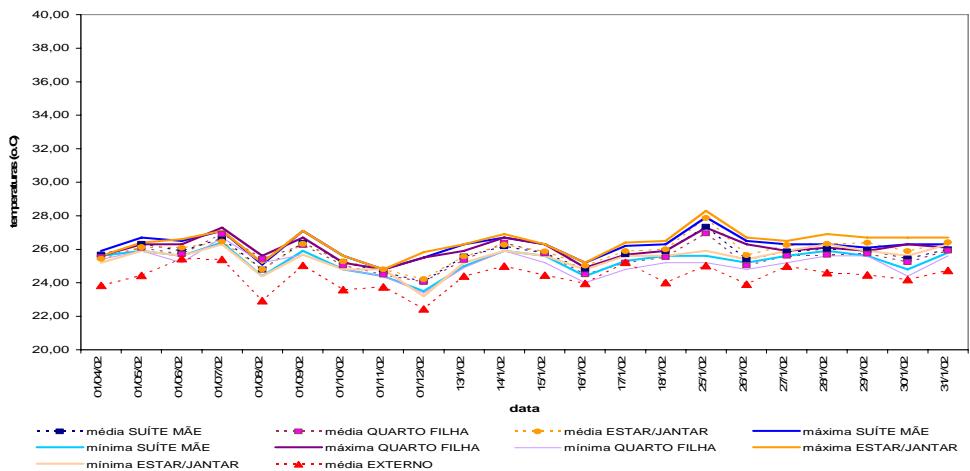
No horário de 23:00 às 07:00 horas da manhã (gráfico 7), pode-se observar que neste período as temperaturas internas estavam acima das externas durante todos os dias. As TBS máximas e as médias em vários dias foram semelhantes e não ultrapassaram a temperatura de 28,5°C. As mínimas mais amenas foram registradas na primeira quinzena do mês no estar/jantar e já na segunda passou a ser registrada no quarto da filha, com uma temperatura média aproximada de 25°C. Estas variações se assemelharam às ocorridas no mês de fevereiro, por isso não será mostrado o gráfico correspondente.

Gráfico 7 - Variações das TBS na faixa de 23:00/07:00 horas – mês de janeiro.

Já analisando o período de 23:00 às 07:00 horas, observa-se que é o horário em que o desempenho térmico apresentou maior comprometimento. Mostrando que a residência conserva grande parte do calor absorvido durante o dia, o que deixa seu microclima interno com temperaturas mais elevadas que o externo, justamente no período de descanso de seus moradores. Este fato ocorre em consequência das esquadrias permanecerem fechadas durante todo o dia, impossibilitando a maior troca de calor do ambiente interno com o externo.

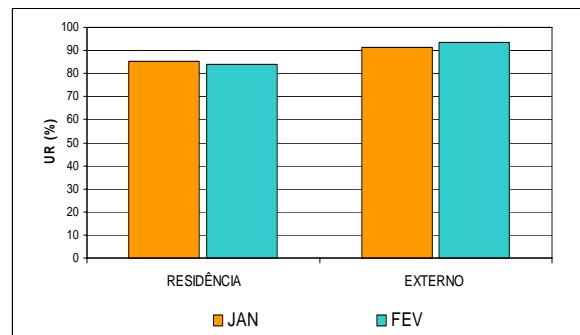
De acordo com a tabela 2 e o gráfico 8, a média das UR medidas na residência durante os meses de janeiro e fevereiro/02 foi de 84,5% e de 92,5% no ambiente externo. O que demonstra uma aproximação em relação à UR média para a cidade de Manaus, segundo os dados das Normais do INMET que é de 87%.

Gráfico 8 – Comparativo médio de UR da residência e da Estação Meteorológica.

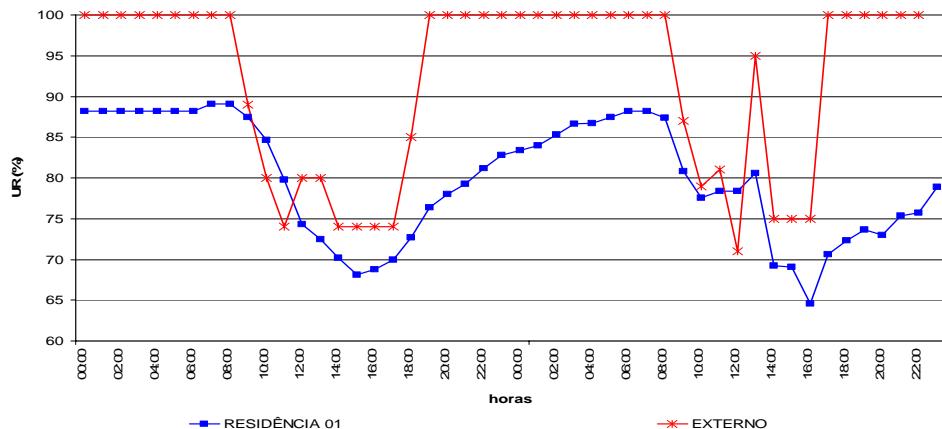
Analizando os dados horários de UR medidos em dois dias em que ocorreram precipitações (Gráfico 9), observa-se que no período noturno até aproximadamente às 8:00 da manhã, as UR internas estavam aproximadamente 10% abaixo das externas; chegando a 20% menos, na noite do dia 24/02/02.

Gráfico 9 – Variação da UR nos dias 23 e 24 de fevereiro - com ocorrências de precipitações.

Podemos também observar que no período vespertino ocorreram as menores diferenças de UR entre os ambientes. Nestes horários a residência permanece com as aberturas fechadas, já que não é de uso pleno e a permanência da empregada doméstica é de apenas no horário da manhã. Desta forma, as trocas e a renovação de ar são comprometidas e os ambientes passam a reter maiores porcentagens de umidade.
