IMPERMEABILIZAÇÃO NEGATIVA DE ESTRUTURAS DE CONCRETO

O presente trabalho tem por objetivo apresentar a técnica semi-destrutiva de impermeabilização negativa de estruturas de concreto, por meio de injeções. Haja vista, a água ser a causa ou o meio necessário para a grande maioria das patologias nas construções, em especial nas estruturas de concreto. A metodologia utilizada envolveu pesquisa de campo e estudo de caso em uma empresa de engenharia do Rio de Janeiro - RJ, além de revisão bibliográfica referente a estruturas de concreto sujeitas a infiltrações. Este trabalho pretende demonstrar que as estruturas de concreto na pós-ocupação podem ser impermeabilizadas com o mínimo de transtorno para o usuário da edificação, sem a necessidade de quebrar e remover os revestimentos que a compõem. Como resultados finais, o presente artigo apresenta que esta impermeabilização é tão segura quanto as tradicionais de mercado. Assim como, promover a conscientização de que uma estrutura precisa estar em perfeito estado de conservação.

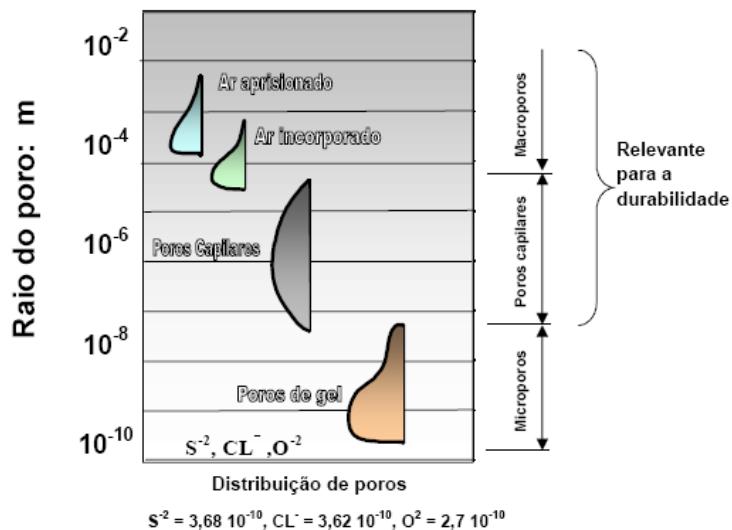
Figura 1 - Distribuição do tamanho dos poros na pasta de cimento endurecida. Cascudo 1997.

A figura 1 ilustra a distribuição e o tamanho dos poros na pasta de cimento.

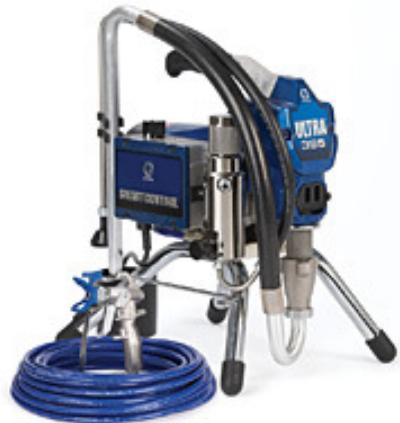
Figura 2 – Maquina para aplicação da resina - Airless, Fabricante (2008).

- Maquina de furar SDS PLUS;
- Brocas SDS PLUS com 8mm e 10mm com no mínimo 160 mm;
- Maquina de injeção – Bomba Airless utilizada em pintura, devidamente adaptada, figura 2;
- Bicos injetores, figura 3;
- 3 baldes para o condicionamento da resina e posterior limpeza da bomba;
- Solvente para limpeza da bomba;
- Chave canhão com 10mm;
- 2 operadores;
- Equipamentos de proteção individual.

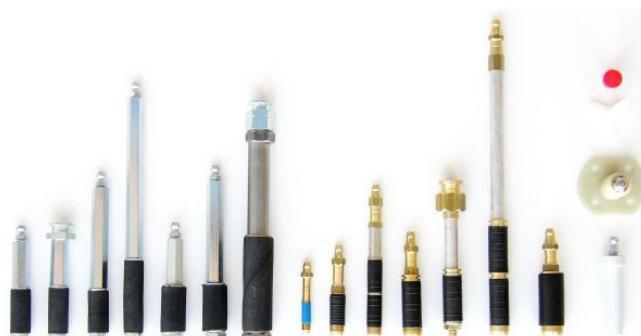
Figura 3 – Modelos de bicos injetores, Fabricante (2008).

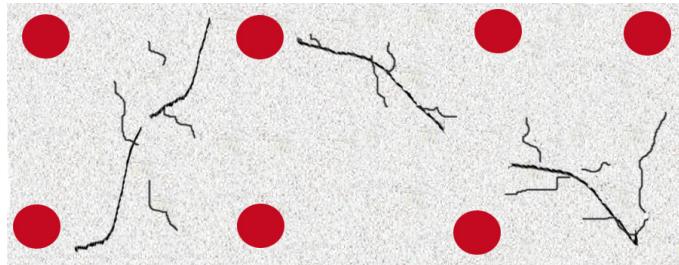
A figura 4 representa uma laje em planta com trincas e fissuras, os círculos vermelhos representam os furos para instalação dos bicos injetores. Cabe salientar que os bicos podem ser instalados a 45°, 90° ou como o profissional julgar necessário para resolver a infiltração. Não existindo, porém, nenhuma regra obrigatória quanto à inclinação dos furos. O diâmetro do furo que receberá o bico deverá ter 10mm, e a profundidade do mesmo poderá ser com diâmetro de 8mm ou 6mm, a critério do profissional. Os furos realizados na figura 4 tinham objetivo de acessar não somente o interior da estrutura de concreto, mas também sobre a mesma, criando uma manta impermeabilizante entre o piso existente e a laje. Na figura 5 exemplifica-se o resultado após a aplicação da resina em uma laje sujeita a ação da água.

Figura 4 – Furos para instalação dos bicos injetores, (ilustração do autor)

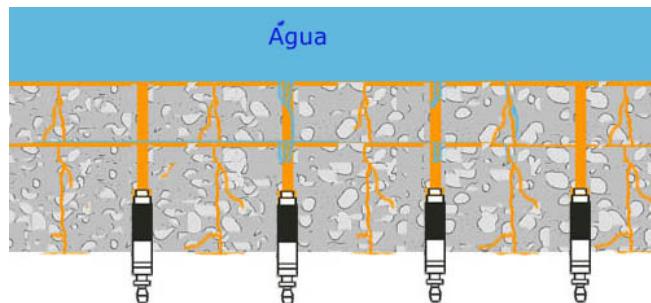
Figura 5 – Injeção da resina e o preenchimento dos vazios, (ilustração do autor)

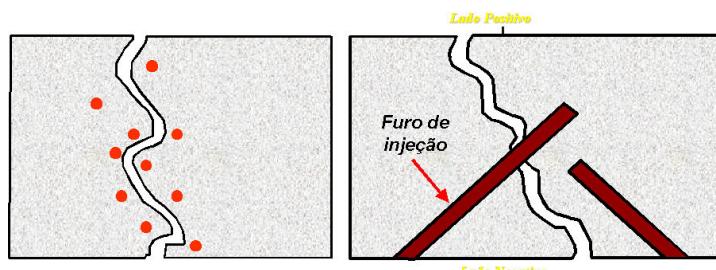
A figura 6 exemplifica o procedimento padrão, porém, possível de ser alterado de acordo com a necessidade do profissional. O procedimento padrão sugere que os furos sejam executados a cada 10 cm com inclinação de 45° transpassando a trinca, mas a experiência já comprovou que nem sempre este procedimento alcança o sucesso esperado. Cabendo ao profissional decidir a melhor forma de atuar.

Figura 6 – Procedimento padrão para instalação dos bicos injetores, (ilustração do autor)

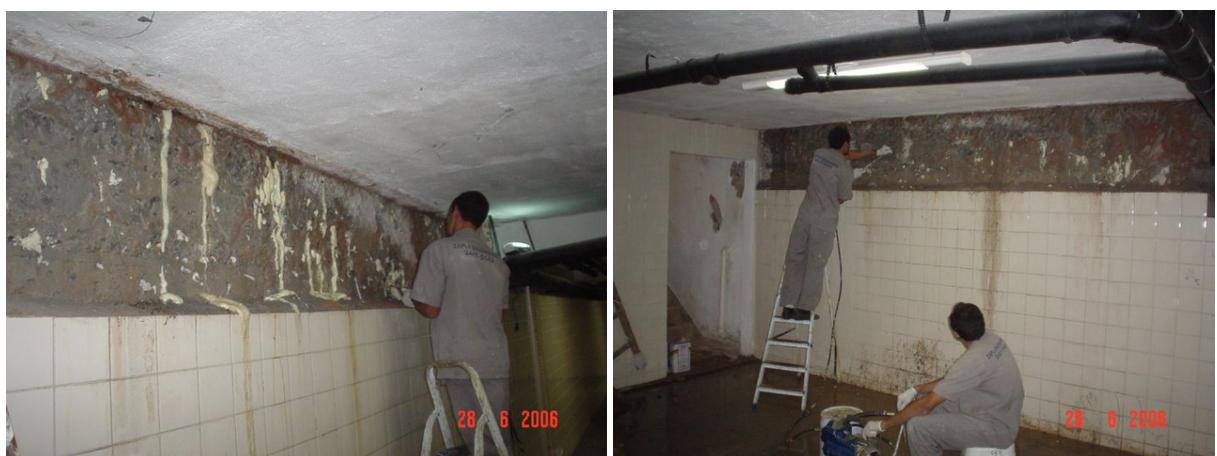
A parede diafragma de uma edificação em aclive apresentou durante anos infiltrações provenientes da água que por questões da natureza passa sob a mesma e começou a atingir suas paredes. As fotos 1 e 2 fazem parte do estudo e foram tiradas neste local, zona sul da cidade do Rio de Janeiro.

Fotos 1 e 2 – Impermeabilizando parede diafragma 2º subsolo, Ed. Residencial -RJ, Zapla (2006)

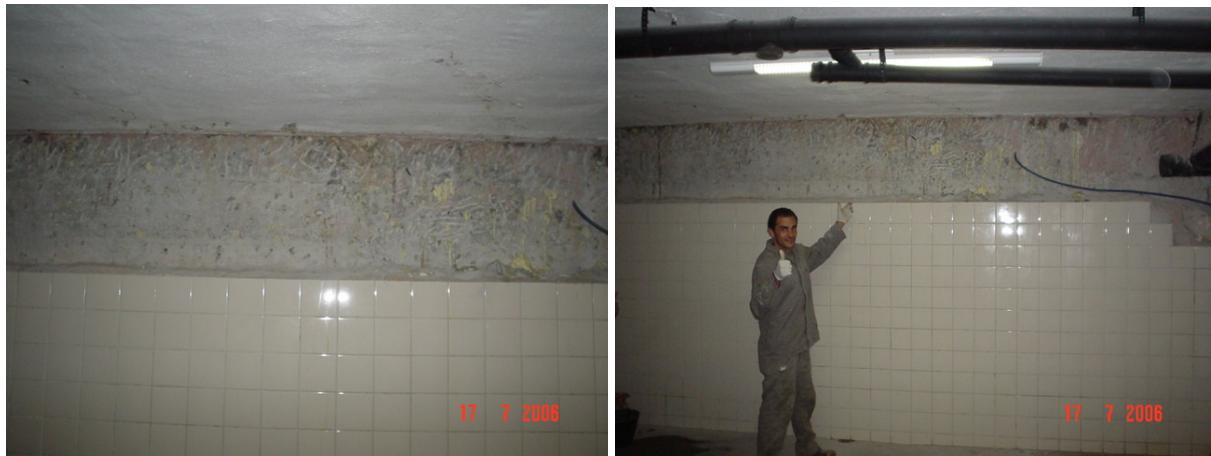
As fotos 3 e 4 apresentam o resultado da impermeabilização realizada na parede diafragma.

Fotos 3 e 4 – Resultado da aplicação, Ed. Residencial – RJ, Zapla (2006)

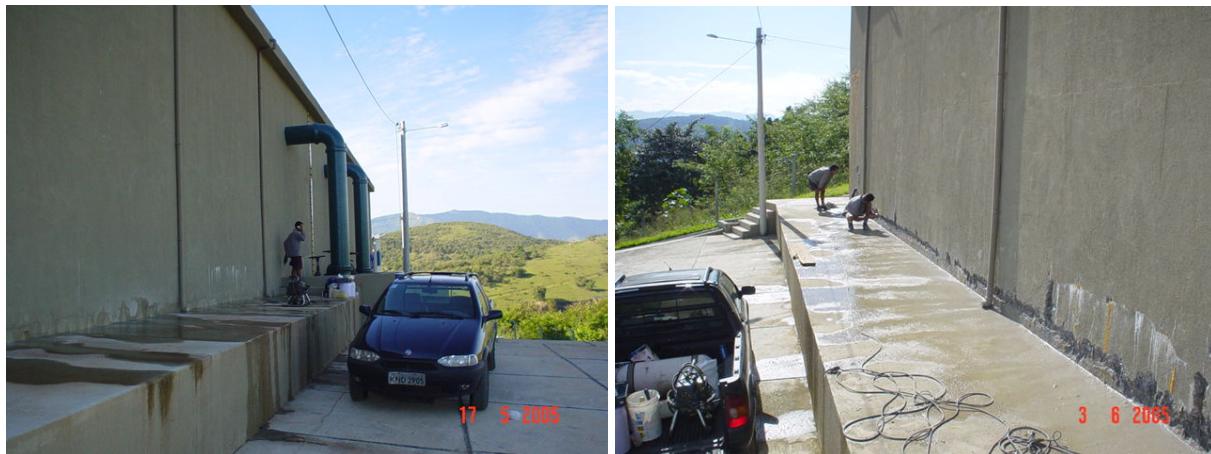
As fotos 5 e 6 fazem parte do estudo e apresentam um reservatório com 5 milhões de litros de água, com infiltrações em toda periferia, onde a técnica foi utilizada.

Fotos 5 e 6 – Reservatório – Austin - RJ, Zapla (2005)

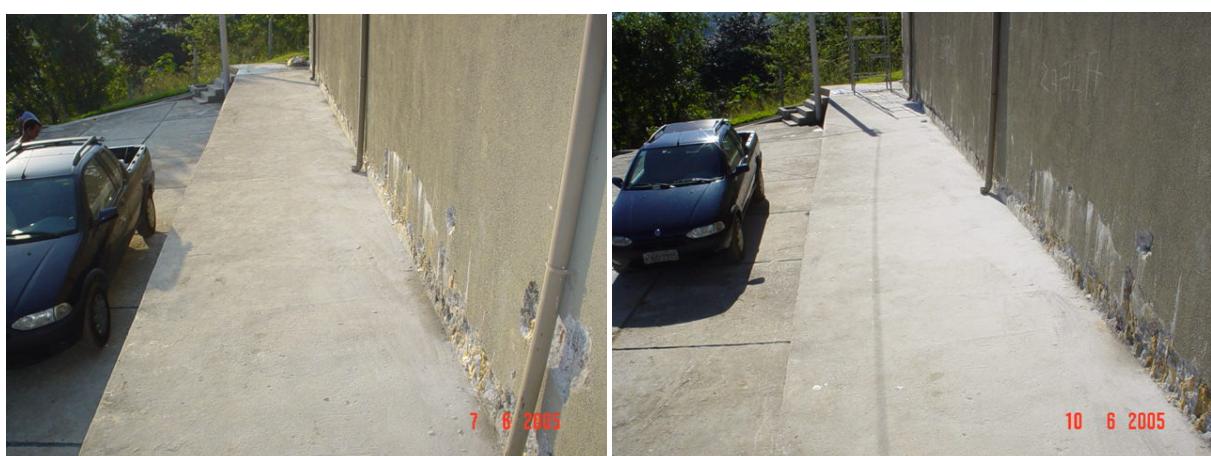
As fotos 7 e 8 apresentam o resultado da intervenção utilizando a técnica.

Fotos 7 e 8 – Resultado da aplicação, reservatório – Austin –RJ, Zapla (2005)

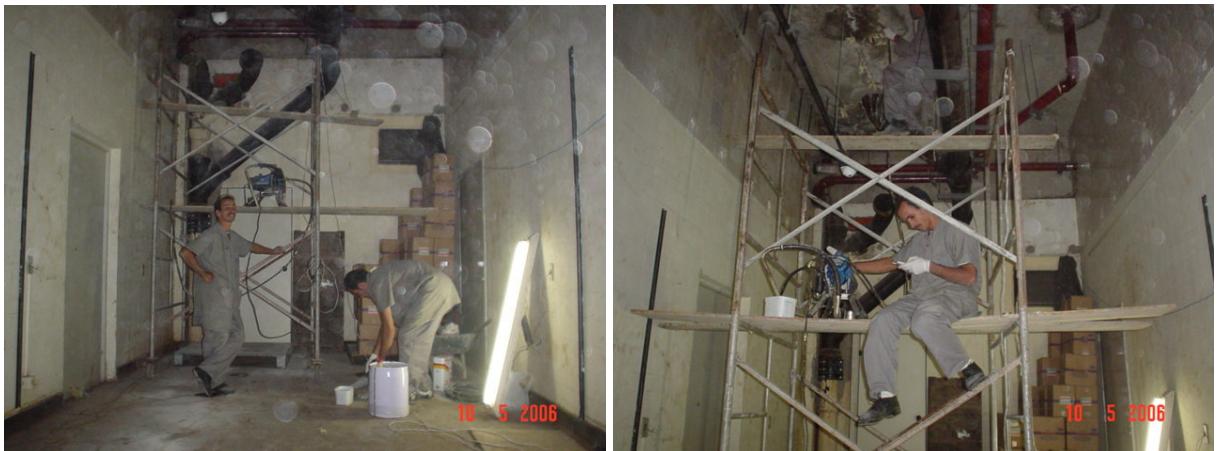
As fotos 9, 10, 11 e 12 apresentam a técnica sendo utilizada nas dependências de um hospital militar.

Fotos 9 e 10 – Impermeabilização da laje de piso da lavanderia, Hospital – RJ, Zapla (2006)

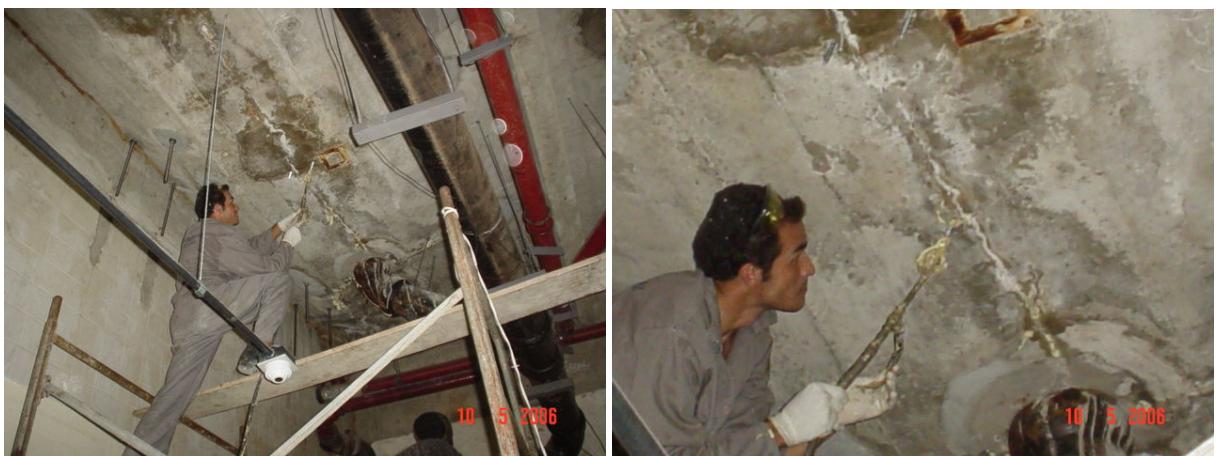
Fotos 11 e 12 -Impermeabilização da laje de piso da lavanderia, Hospital – RJ, Zapla (2006)
