COMPORTAMENTO DE PRISMAS DE BLOCOS DE VEDAÇÃO DE CONCRETO REFORÇADOS COM ARGAMASSA ARMADA

RESUMO

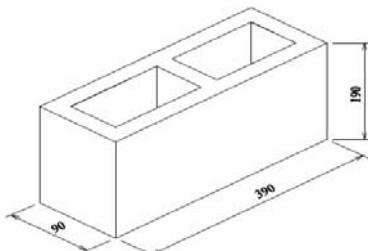
Figura 1 - Bloco de concreto de vedação utilizado nos ensaios

Os blocos de concreto utilizados na pesquisa são do tipo empregado para alvenaria de vedação e que têm sido largamente empregados como principais elementos resistentes às cargas aplicadas, nas edificações em alvenaria portante em alguns estados do Brasil. As dimensões nominais dos blocos foram de 9 x 19 x 39 cm, com uma área bruta da seção transversal igual a 351 cm² e área líquida igual a 216 cm². A resistência à compressão média, relativa à área bruta, foi obtida a partir dos ensaios de 15 exemplares, sendo valor foi de 2,3 MPa, com coeficiente de variação de 25%. Importante ressaltar que há pouca disponibilidade de informação sobre o comportamento estrutural de elementos de alvenaria executados com este tipo de bloco.

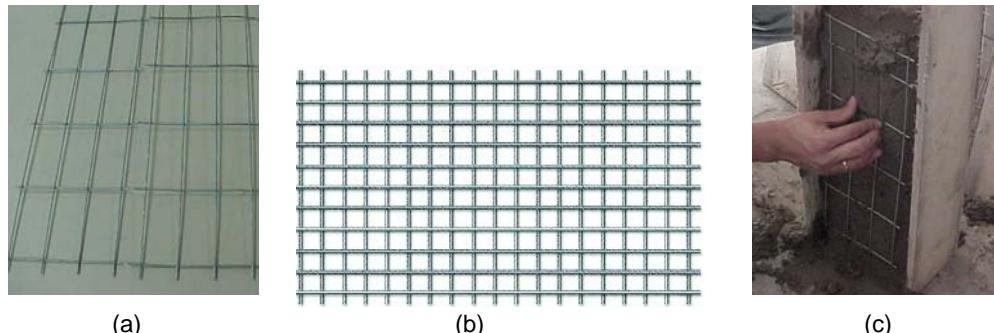
Figura 2 - Malhas de aço – (a) galvanizada e (b) nervurada - e disposição no interior da argamassa construtiva local deste tipo de edificação.

Foram utilizados dois tipos de armação: uma com telas de aço galvanizado e outra com telas soldadas nervuradas de aço. A tela galvanizada possui fios com diâmetro de 2,6 mm e espaçamento de 5 cm na direção horizontal e 10 cm na vertical, perfazendo uma área de aço de 1,06 cm²/m e 0,53 cm²/m,

respectivamente. A tela de aço é do tipo nervurada para concreto armado com especificação Q-138, com diâmetro dos fios de 4,2 mm e espaçamento de 10 cm nas direções horizontal e vertical, perfazendo uma seção de aço de 1,38 cm²/m nas duas direções.

A Figura 2 a seguir ilustra o processo de instalação dos dois tipos de tela no interior da matriz de argamassa, procedimento que procurou reproduzir as condições que são encontradas na prática.

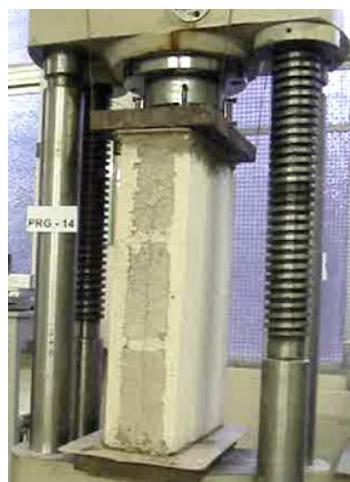
Figura 3 - Prismas de três blocos com revestimento

Os prismas foram compostos de três blocos de concreto ao longo da altura, conforme indicado na Figura 3, a seguir.

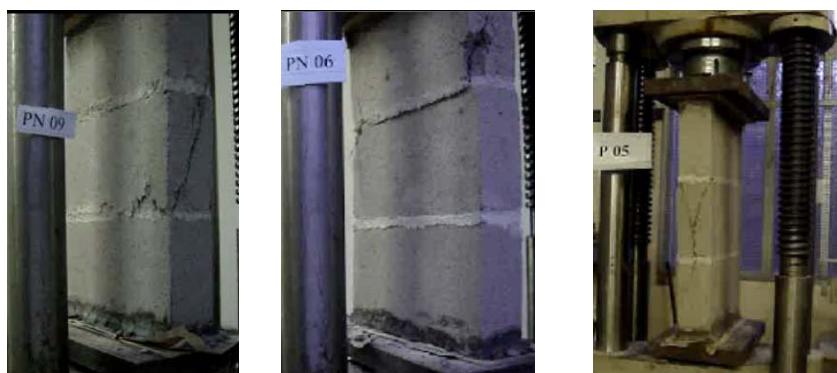
Figura 4 - Ruptura dos prismas sem revestimento

No caso dos prismas sem revestimentos, as fissuras observadas se localizavam nas faces dos blocos e na superfície de assentamento dos mesmos. As primeiras apresentaram uma característica marcadamente aleatória ao passo que as segundas apresentaram um padrão com maior regularidade.

A ruptura observada foi menos brusca do que prismas sem revestimento feitos com blocos cerâmicos de vedação utilizados com finalidade estrutural e em alguns dos prismas foram observados “desfolhamento” das paredes dos blocos, conforme se vê na Figura 4. O fator de eficiência médio dos prismas sem revestimento foi de 1,06, o que significa dizer que a resistência do prisma foi superior em 6% à resistência do bloco isolado. Este fato tem sentido na medida em que o bloco utilizado tem baixa resistência à compressão e a argamassa de assentamento tem resistência muito superior à do bloco.

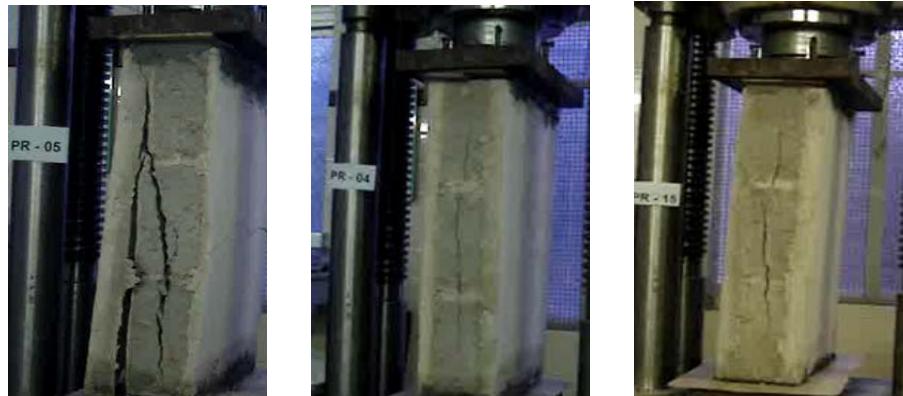
Figura 5 - Ruptura dos prismas com revestimento, sem tela

Para os blocos com revestimento, mas sem adição de tela de aço no interior da argamassa, o modo de ruptura mais frequente acha-se indicado na Figura 5. Este tipo de ruptura foi caracterizado por um

processo de fissuração localizado nas faces anterior e posterior dos blocos, sugerindo uma ruptura gerada por tensões transversais de tração.

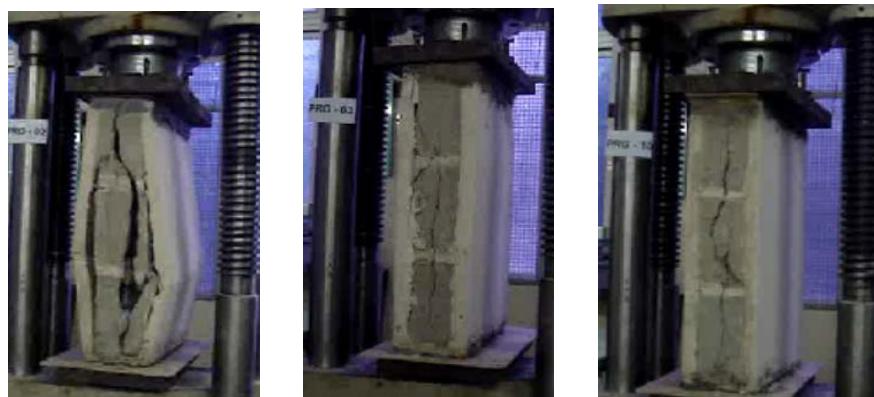
Figura 6 - Ruptura dos prismas com revestimento com tela galvanizada

Para os blocos com revestimento e adição de tela de aço no interior da argamassa, o modo de ruptura mais frequente acha-se indicado nas Figuras 6 e 7 foi semelhante àquele observado para os prismas com revestimento e sem tela. Merece destaque, entretanto, a melhora de performance gerada pela existência da tela de aço e o fato de que nos ensaios realizados foi nitidamente observada uma diferença de comportamento, caracterizada por uma leve alteração no processo de ruptura que, devido à existência desta tela, se mostrou menos brusca do que aquela observada nos prismas revestidos apenas com argamassa. De fato, o que se observa é uma transferência de carga dos blocos para as camadas de revestimento de argamassa, após o início do processo de fissuração.

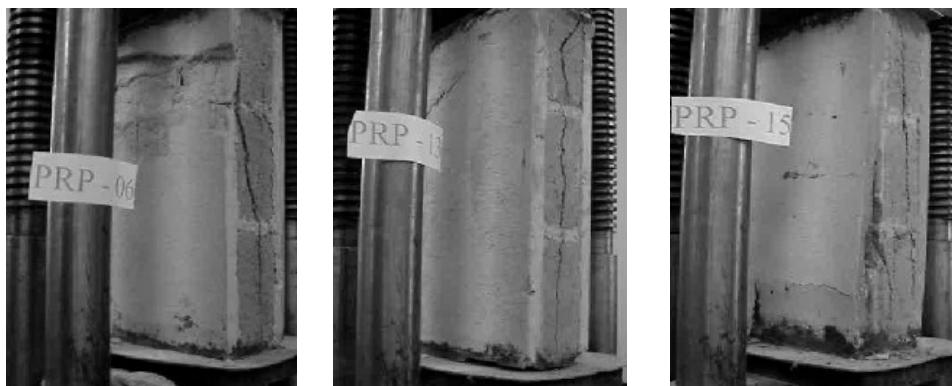
Figura 7 - Ruptura dos prismas com revestimento com tela eletrosoldada de aço
