ANÁLISE DAS CONDIÇÕES DOS AMBIENTES DE TRABALHO E DAS PRÁTICAS ADOTADAS EM UM CANTEIRO DE OBRAS DE DEMOLIÇÃO

Laboratório de Segurança e Higiene do Trabalho – Escola Politécnica de Pernambuco – Universidade de Pernambuco, Brasil – e-mail: bedalsht@upe.poli.br

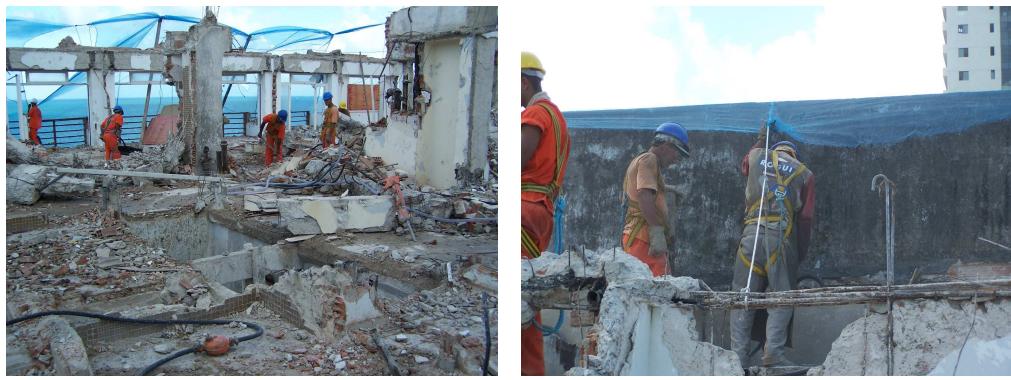
Figura 2 – Demolição manual: (a) e (b) (Fonte: pesquisa de campo)

A figura 2 mostra o processo de demolição manual, realizada através de ferramentas portáteis, iniciadas pelas paredes sem função estrutural.

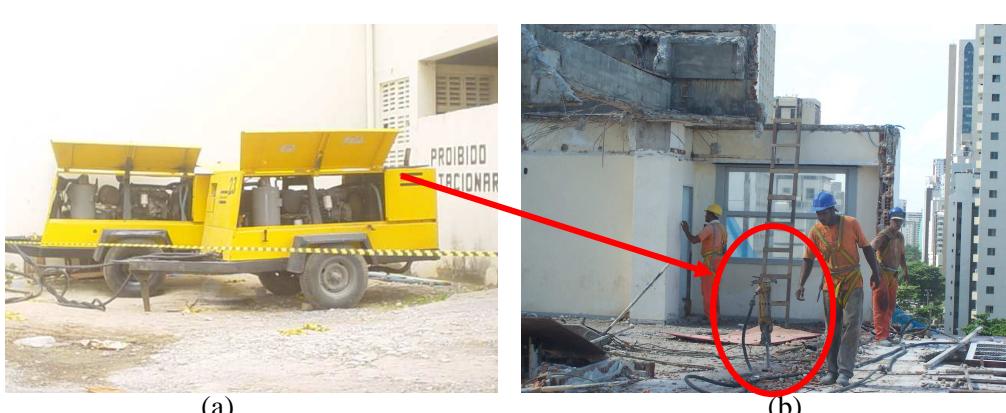
Figura 3 – Demolição por martelo pneumático: compressores de ar (a) e demolição por martelete (b) (Fonte: pesquisa de campo)

A figura 3 apresenta o compressor e o martelete pneumático utilizados na demolição por martelo pneumático, onde as superfícies utilizadas para esse tipo de trabalho devem ser resistentes de modo a evitar acidentes decorrentes da vibração do martelete.

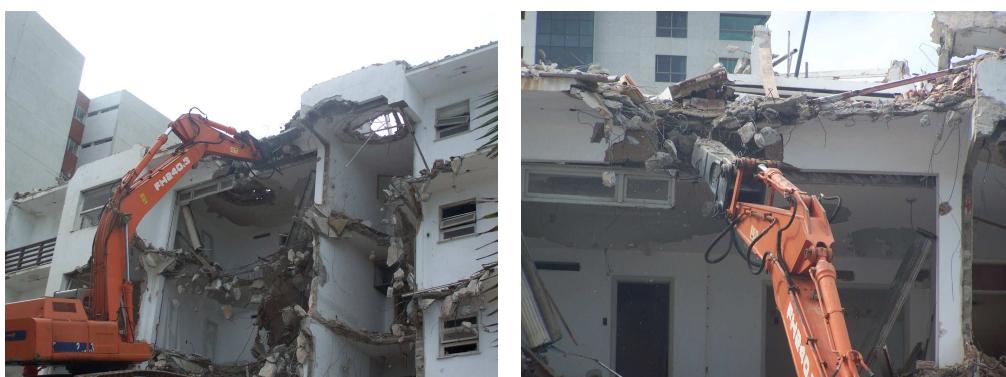
Figura 4 – Demolição mecanizada: (a) e (b) (Fonte: pesquisa de campo)

A figura 4 mostra o método de demolição mecanizada, devendo a máquina retroescavadeira estar posicionada em solo firme e nivelado, além da necessidade de deixar uma faixa livre de no mínimo 6,00m (seis metros) de raio.

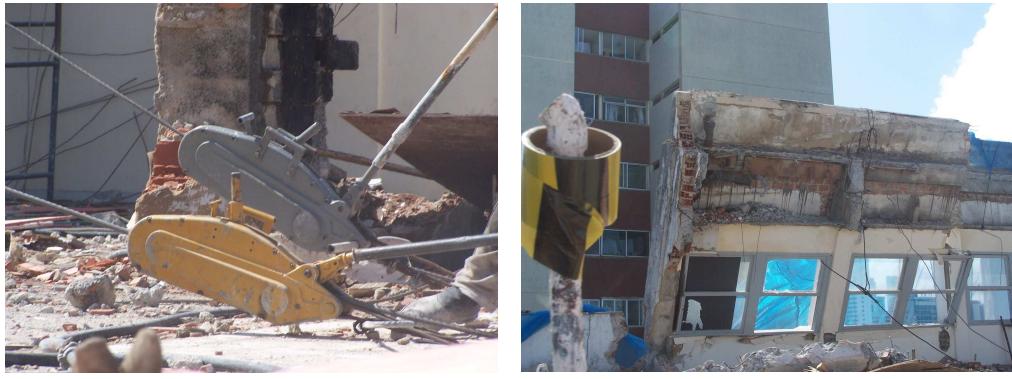
Figura 5 – Demolição por tração em (a) e (b) (Fonte: pesquisa de campo)

A figura 5 apresenta o método de demolição por tração, onde os cabos utilizados devem ter diâmetro adequado ao esforço de tração e nunca inferior a 12mm (doze milímetros).

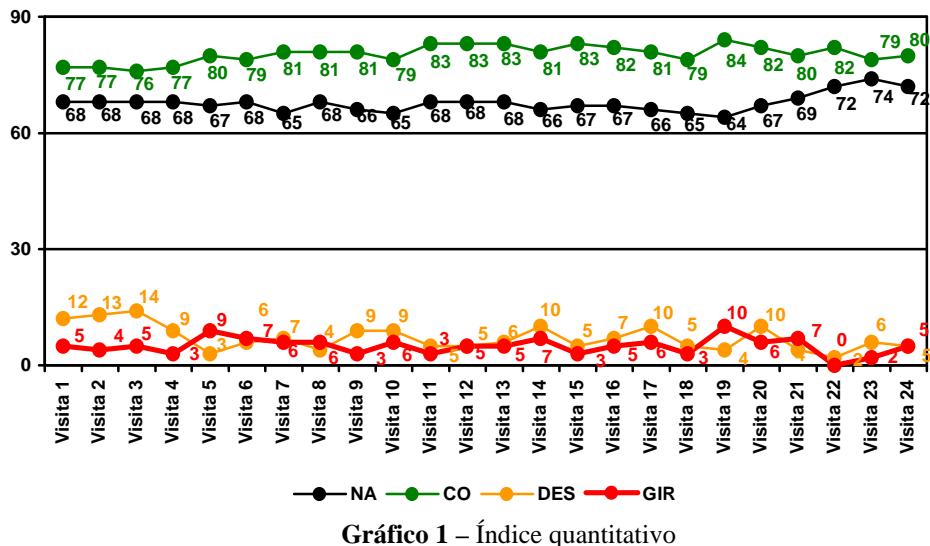
Gráfico 1 – Índice quantitativo

Os indicadores quantitativos foram representados através de um gráfico, que indica o número de itens em conformidade (CO) com a norma, em desacordo (DES) com a norma e a quantidade de situações de grave e iminente risco (GIR), ao longo das 24 visitas realizadas no canteiro da demolição, conforme mostra o gráfico 1. Além disso, foram computados os itens do protocolo que não se aplicava (NA) no canteiro.

Na análise de dados, observou-se que as linhas do gráfico apresentaram pequenas oscilações durante as inspeções, decorrente de repetições do não atendimento à determinados itens da norma.

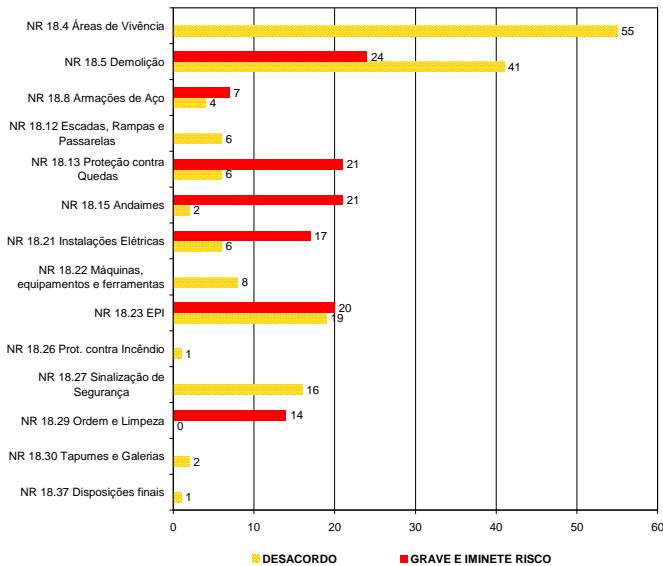
Gráfico 2 – Índice qualitativo

A análise qualitativa, apresentada no gráfico 2, permite identificar itens que apresentaram maior número de ocorrências dos itens em Desacordo e Grave Iminente Risco de acordo com a NR 18 ao longo das visitas ao canteiro.

Observa-se que os itens que apresentam maior número de desacordo foram os itens 18.4 - Áreas de vivência, 18.5 - Demolição, 18.23 - Equipamentos de Proteção Individual e 18.27 - Sinalização de segurança. Em relação ao qualitativo de Grave e Iminente Risco os itens que apresentaram maiores ocorrências foram 18.5 - Demolição, 18.13 - Medidas de proteção contra quedas de altura, 18.15- Andaimes e 18.23 - Equipamentos de Proteção Individual.

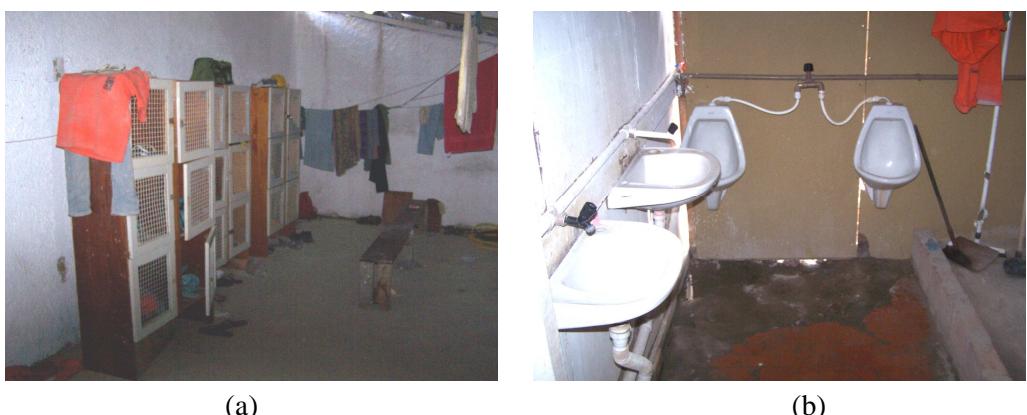
Observa-se que o dimensionamento incorreto das peças de utilização (vasos sanitários, chuveiros, lavatórios e mictórios), representado pelo subitem 18.4.2.4 e a falta de armários dotados de cadeado, representado pelo subitem 18.4.2.9.3.f, geraram, respectivamente, 30,91% e 36,36% dos desacordos relativos ao item 18.4.

Figura 5 – Armários sem cadeado (a); mictórios e lavatórios mal dimensionados em relação ao número de trabalhadores (b) (Fonte: pesquisa de campo)

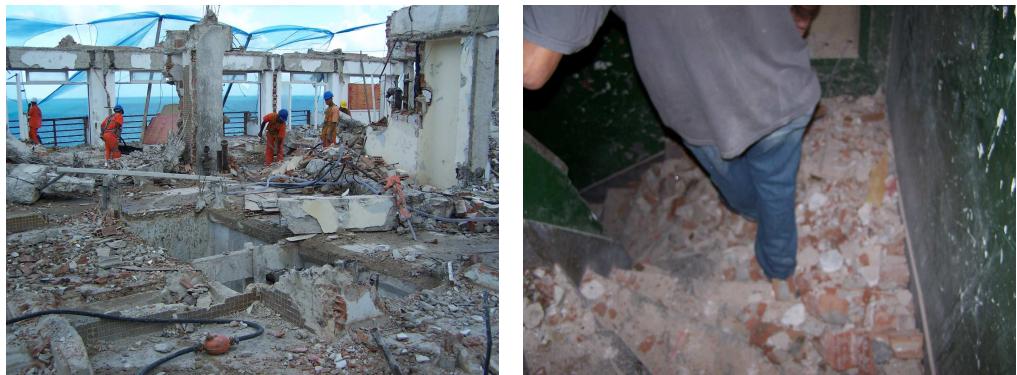
Em relação ao subitem 18.5 da NR 18, que trata especificamente de demolição, observa-se que a falta de retirada de vidros e elementos frágeis antes de se iniciar a demolição, a falta de limpeza constante das escadas de acesso aos pavimentos e a falta de umedecimento dos elementos a serem demolidos são responsáveis por 87,81% dos desacordos, enquanto que as aberturas de piso localizadas nos pavimentos em demolição sem função de escoamento de materiais, a não existência de fechamento no ponto final de descarga dos materiais e a falta de bandejas de retenção de entulhos são responsáveis por 91,66% das situações de Grave e Iminente Risco.

Figura 6 – Aberturas de piso (a); escadas impedidas por entulhos (b) (Fonte: pesquisa de campo)

Foram solicitadas e recomendadas medidas preventivas e corretivas, tomando como base às normas de segurança vigente. Exemplificando, em relação ao item 18.5 – Demolição, que apresentou um número elevado de ocorrências em função da execução de aberturas de forma aleatória, uma das soluções propostas foi isolar essas aberturas, além de implantar a prática de planejar as novas aberturas apenas para escoamento de materiais da demolição nos pavimentos seguintes. Outro problema referente ao item 18.15 foi à falta da utilização de água para umedecer os materiais a serem demolidos. No entanto, verificou-se que após as visitas iniciais, a prática do umedecimento tornou-se rotina.

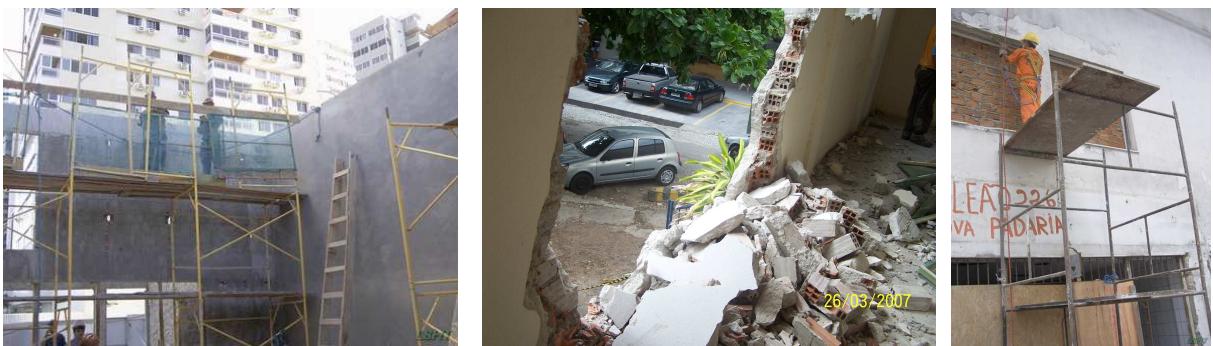
No que diz respeito ao item 18.13 – Medidas de Proteção contra Quedas de Altura, verifica-se que 50,0% dos itens em desacordo correspondem à existência de proteções coletivas construídas de maneira inadequada e 100,0% dos itens em Grave e Iminente Risco são provenientes da má qualidade dos fechamentos dos vãos das caixas de elevadores, da ausência de proteção de periferia e da ausência de fechamento provisório sobre as aberturas de piso.

Figura 7 – Guarda-corpo sem travessão intermediário em (a); (b) periferia sem proteção coletiva e (c) andaime sem proteção coletiva e forração completa (Fonte: pesquisa de campo)

Quanto ao item 18.15, observa-se que a falta de forração completa dos andaimes e a qualidade da madeira utilizada na confecção da mesma corresponde a 100,0% dos desacordos verificados, enquanto que a falta de forração e proteção coletiva (guarda-corpo) dos pisos de trabalhos em andaimes correspondem a 66,80% dos itens em Grave e Iminente Risco.

Quanto aos itens referentes à proteção coletiva, foram verificadas não conformidades na maior parte das visitas. Considerando a necessidade da remoção primeiramente dos elementos não estruturais, a atividade torna-se bastante perigosa, visto que, apenas lajes e vigas permanecem como local de trabalho para os funcionários. Portanto a solução adotada foi a disposição de cabos guias para fixação de cinto de segurança, tanto na periferia como na parte central da laje.

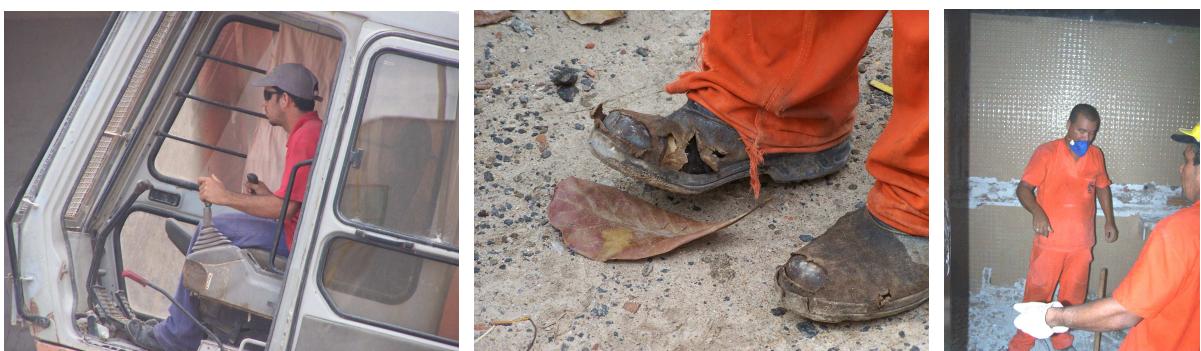
Figura 7 – Trabalhador sem máscara e capacete (a); trabalhador utilizando bota danificada (b); trabalhador sem capacete (c) (Fonte: pesquisa de campo)

Conforme exposto no indicador qualitativo, o item 18.23 Equipamentos de Proteção Individual – EPI apresenta valores expressivos, sendo a falta de EPI correspondente a 100,0% dos itens em desacordo, enquanto que, a falta de utilização e/ou fixação do cinto de segurança a cabo guia corresponde a 100,0% dos itens em Grave e Iminente Risco.

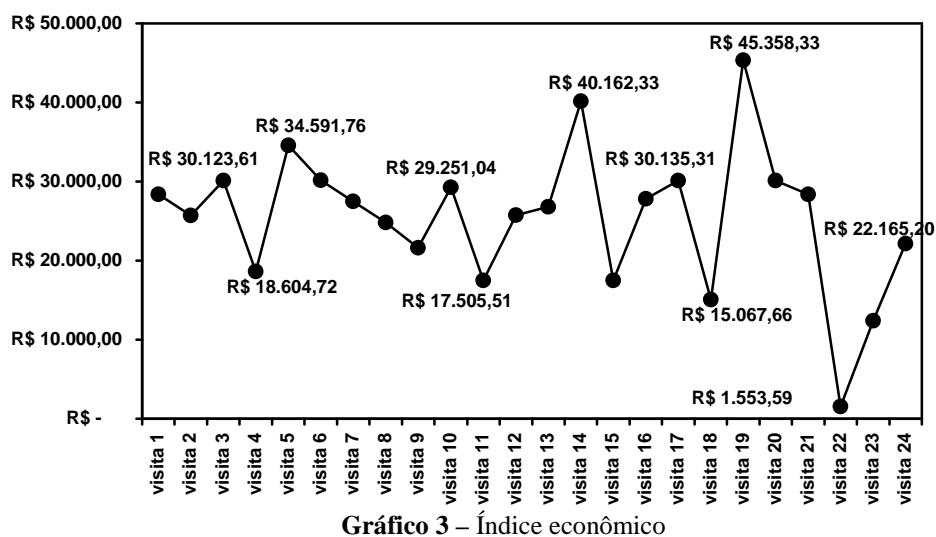
Gráfico 3 – Índice econômico

O gráfico 3 mostra o acompanhamento dos custos, resultante do passivo de segurança do trabalho ao longo das visitas, tomando como referência a NR 28 – Fiscalizações e Penalidades. O cálculo é realizado de acordo com o determinado pela NR 28 - Fiscalizações e Penalidades, atendendo a análise quantitativa, o número de funcionários correspondente a cada visita e o grau de infração (I1, I2, I3 e I4) estipulado pela Legislação Brasileira de Segurança e Medicina do trabalho para cada subitem das normas regulamentadoras. Portanto, conforme a tabela de graduação das multas, que consta no anexo 1 da NR 28, o valor (em UFIR) é multiplicado pelo número de ocorrências de não conformidades encontradas, conforme apresenta o indicador quantitativo. Em seguida, o valor é multiplicado pelo valor da UFIR adotado (= R\$1,0641).

Na análise de dados, constata-se que o maior passivo econômico aconteceu na visita 19, enquanto o menor aconteceu na visita 22. No entanto, essa visita foi atípica, visto que, parte dos funcionários estavam em greve.
