ACESSIBILIDADE EM OLINDA-PE: ÉS PARA QUEM, OH LINDA CIDADE?

RESUMO

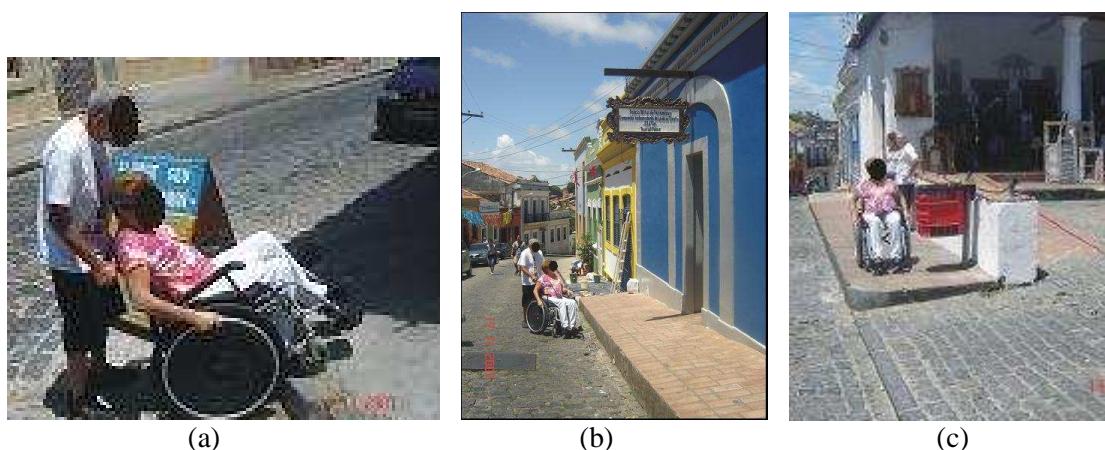
Em relação à diferenciação de nível entre vias e calçadas, percebe-se o agravamento do problema devido à inexistência de rampas de acesso às calçadas (figura 1 a, b e c). Mesmo em prédios públicos importantes, como é o caso da Polícia Militar, exposta na figura 1 (b), e o Mercado da Ribeira, exposto na figura 1 (c), o acesso é dificultado.

Figura 1 - Inexistência de rampas de acesso entre vias e calçadas (a), mesmo na frente de prédios públicos importantes, como no acesso à Polícia Militar (b) e ao Mercado da Ribeira (c)

Como propostas iniciais aos problemas levantados, sugerem-se: implementação de rampas de acesso, ligando vias e calçadas e prédios públicos e calçadas; instalação de fiação elétrica subterrânea, de modo a eliminar muitos postes públicos que dificultam a circulação, além de dar maior uniformidade histórica ao ambiente; organização e desobstrução das calçadas; implantação de corrimãos nas paredes externas das edificações situadas em vias com elevada inclinação; alargamento das calçadas, de modo que seja possível o trânsito de uma cadeira de rodas ao lado de pedestres; programas de incentivo ao turismo que permitam horários em que as ruas fiquem livres aos pedestres. Além de estudo mais detalhado com a participação ativa dos usuários, de modo que possam ser propostas melhorias de acordo com as reais expectativas e necessidades dos mesmos.

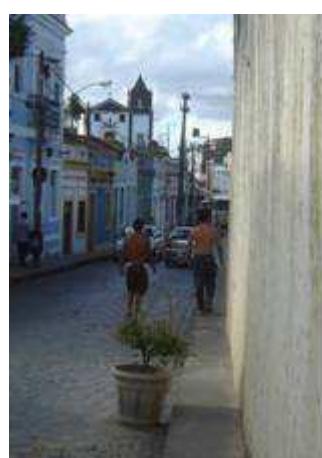
O tamanho da faixa livre para pedestres em diversos ambientes do sítio em estudo é inferior a 1,20m, estabelecido pela NBR9050/2004 (ABNT, 2004). Em muitas calçadas, como exposto na figura 2, até o deslocamento de pedestres sem deficiência ou restrição física é dificultado devido à largura da mesma, de apenas 50 cm. Ficando, assim, impossível a utilização da mesma por uma pessoa usuária de cadeira de rodas.

Figura 2 - Dimensão da calçada muito estreita

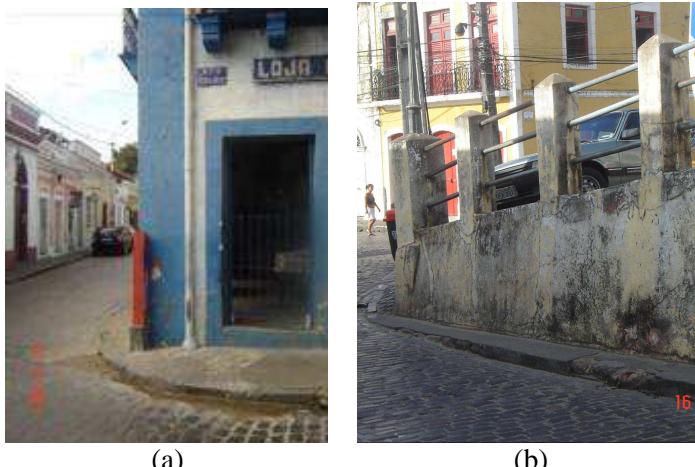
Ainda em relação às calçadas, outro aspecto que dificulta o uso de pessoas com algum tipo de deficiência física diz respeito à descontinuidade da mesma, como ilustram as figuras 3 (a) e (b). Os materiais de revestimento do piso e a falta de manutenção adequada também contribuem para a questão, favorecendo acidentes, como quedas e tropeções, principalmente por idosos.

Figura 3 - Descontinuidade das vias de circulação pública (a) (b) dificultando o deslocamento

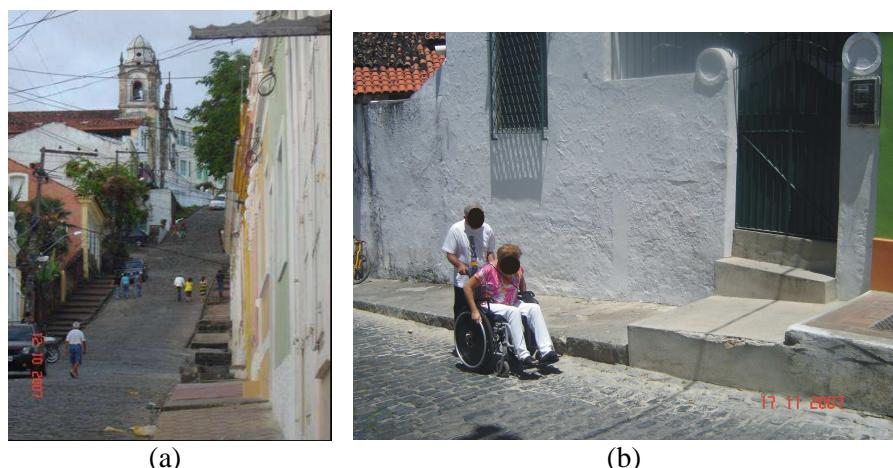
Por sua topografia, o sítio histórico de Olinda é repleto de ladeiras muito íngremes. A inexistência de corrimãos nestes locais se configura como barreira física, como ilustra a figura 4 (a). Na tentativa de minimizar tal questão, são colocados diversos degraus ao longo da calçada, dificultando ainda mais o deslocamento de pessoas com deficiência física, principalmente aquelas usuárias de cadeiras de rodas, que se vêem obrigadas a se deslocar pelas vias, onde o material de revestimento dificulta ainda mais o trajeto percorrido com a cadeira de rodas, como exposto na figura 4 (b).

Figura 4 - Calçadas sem corrimãos para auxiliar o deslocamento das pessoas (a), onde são instalados degraus, forçando o deslocamento de usuários de cadeira de rodas por meio das vias (b)

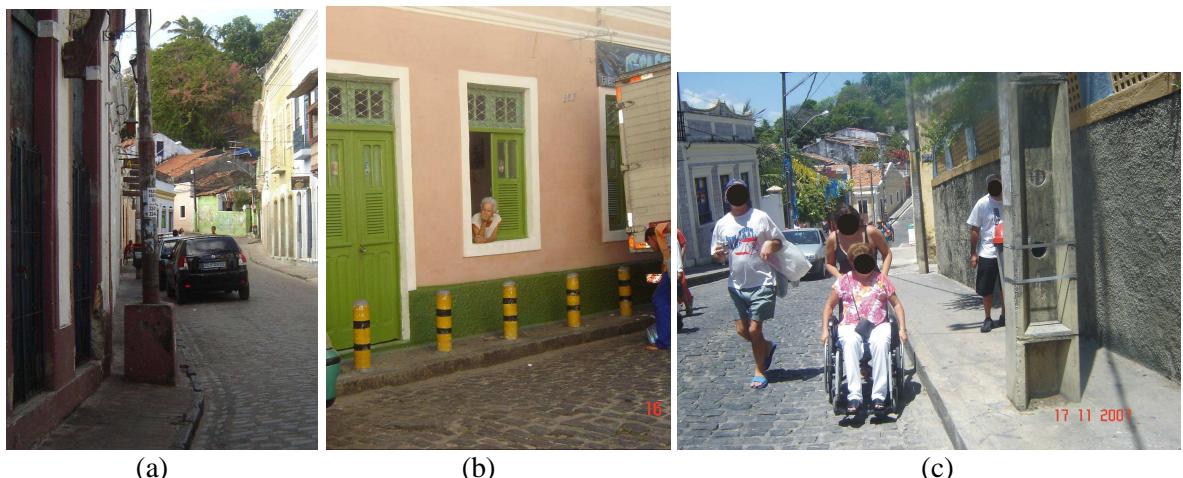
A disposição inadequada do mobiliário urbano dificulta o deslocamento das pessoas, uma vez que, muitas vezes, obstruem as áreas de circulação pública, que deveriam ser livres de barreiras, como demonstram as figuras 5 (a), (b) e (c). Tais barreiras obrigam que, frequentemente, as pessoas se desloquem pelo meio da rua, expondo-se a situações de perigo, como possíveis acidentes com veículos motorizados.

Figura 5 - Mobiliário urbano obstruindo a circulação nas calçadas, como por exemplo, postes (a) e fradinhos (b), que impedem a circulação de usuários de cadeiras de rodas nas calçadas (c)

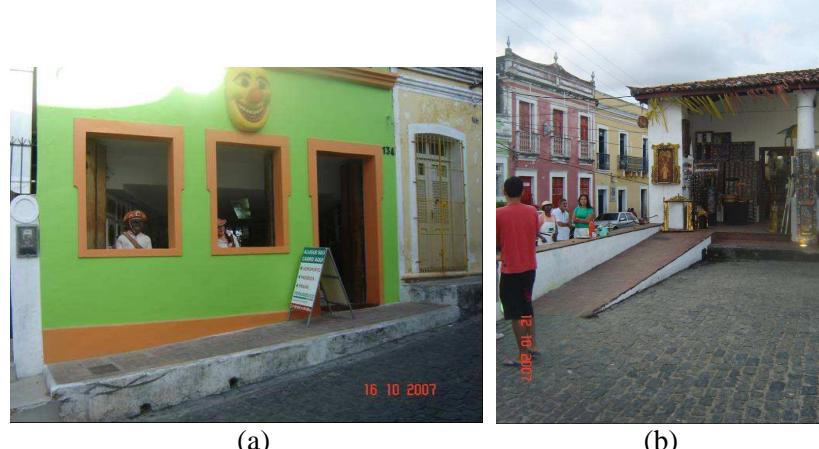
A falta de conscientização das pessoas também se caracteriza como barreira às pessoas com deficiência. As figuras 6 (a) e (b) expõem alguns exemplos. A primeira ilustra a calçada obstruída por mobiliário móvel, como placa publicitária. Enquanto a figura 6 (b) demonstra que, mesmo em situações onde a acessibilidade física foi considerada, como é o caso da rampa para acesso do estacionamento às lojas de artesanato no Mercado da Ribeira, a passagem é obstruída por objetos colocados no início/fim da rampa.

Figura 6 - Exemplos de barreiras físicas: obstrução da área de circulação pública por mobiliário móvel (a) e obstrução da rampa por objetos colocados na passagem (b)

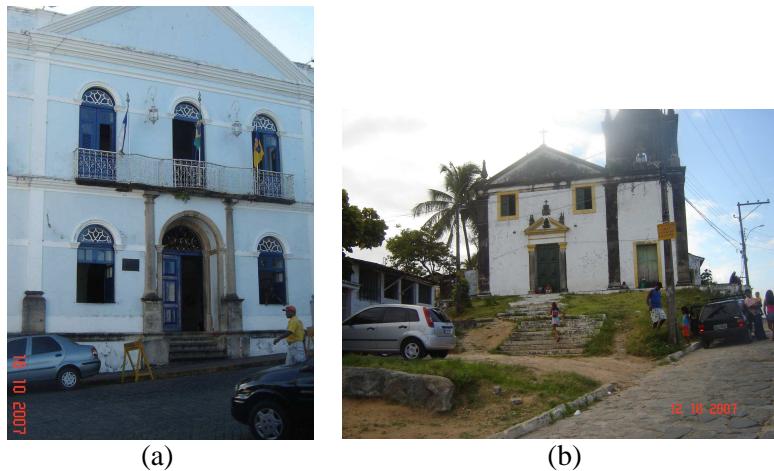
Em relação aos acessos de entrada e saída das edificações públicas do sítio histórico estudado, pode-se perceber que a maioria desconsidera o uso de pessoas com deficiência física, uma vez que o acesso é possível apenas por escadas. As figuras 7 (a) e (b) ilustram, respectivamente, a Prefeitura de Olinda e a Igreja de São João.

Figura 7 - Exemplos de barreiras físicas: acesso ao prédio da Prefeitura (a) e acesso à Igreja de São João (b) somente por meio de escadas

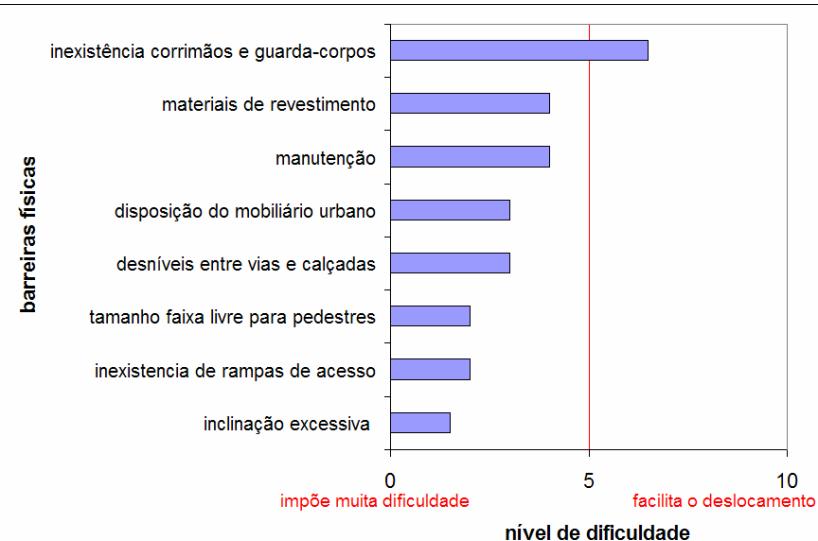
Segundo os respondentes das entrevistas, a barreira física que mais dificulta o deslocamento no sítio histórico de Olinda é a inclinação excessiva de muitas vias. E o item menos percebido pelos mesmos é a inexistência de corrimãos e guarda-corpos. Este último resultado pode ser atribuído ao fato das pessoas desconhecerem esta possibilidade. O gráfico 1 demonstra todos os resultados.

Gráfico 1 - Resultados obtidos a partir das entrevistas semi-estruturadas
