REABILITAÇÃO URBANA, INFRA-ESTRUTURA TÉCNICA E AMBIENTE: O CASO DO BAIRRO DE COLÓN, EM HAVANA, CUBA

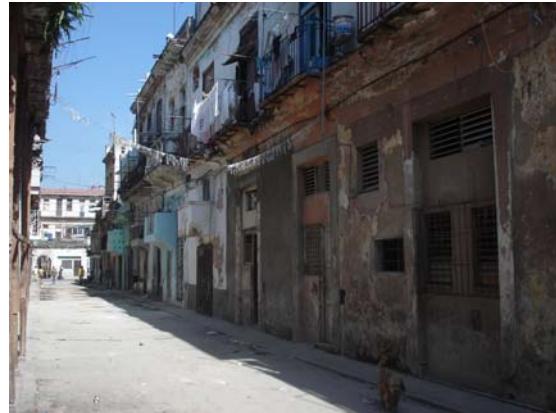
Figura 5 – Edificações degradadas na rua Bernal, Colón. Fonte: foto tirada pelo grupo de pesquisadores, maio de 2007.

No presente quadro de conservação das moradias de Colón, de acordo com dados do próprio Conselho e do governo municipal, mais da metade apresentam um grau de deterioração avançado (figura 5). No Conselho, 92% das edificações encontram-se no estado de conservação entre regular e péssimo (Figura 6). Isso se justifica pela falta de investimentos na manutenção do parque edificado e pouca expressão da reabilitação da área. Outro fator que incrementa essas causas é prática comum de alterações das habitações realizadas pelos próprios moradores, gerando mudanças estruturais que acentuam o processo de degradação desses imóveis. (LOTTY *et al*, 2002) Em entrevistas com o

governo local, verificou-se que a taxa de desabamentos naturais parciais ou totais no Conselho varia de 0,4/dia, em períodos secos, a 1,5/dia, em período de chuvas, representando um perigo para a população e para a própria rica trama urbana.

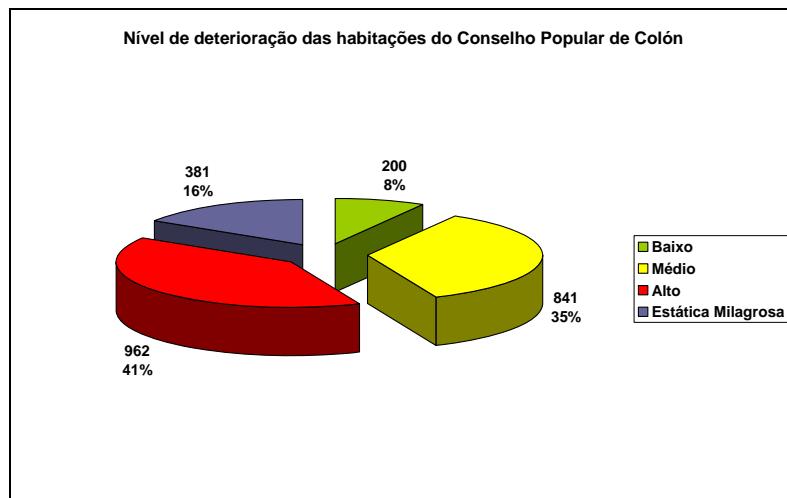
Figura 6 - Gráfico de distribuição de habitações de acordo com seu estado de deterioração².

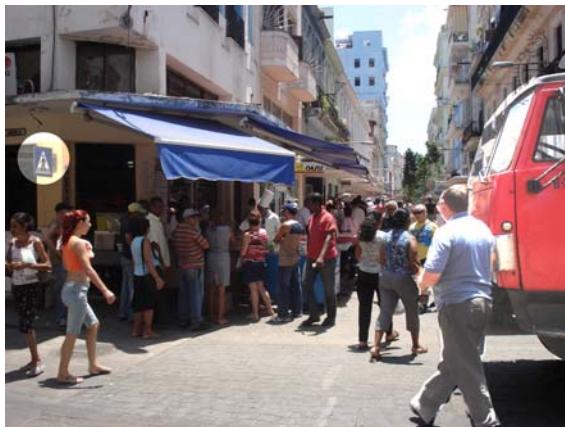
Figura 7 – Conflito pedestre-veículo no *Boulevard San Rafael*, Colón. Fonte: foto tirada pelo grupo de pesquisadores, maio de 2007.

A região de Colón é atravessada por vias que possuem importância municipal (LOTTY *et al*, 2002). São elas: *Malecón*, *San Lázaro*, *Galiano*, *Prado* e *Reina*. Por elas, passam as principais linhas de transporte responsáveis por interconectar as regiões da cidade. Além das vias citadas, a administração local identifica outras ruas importantes para bairro como *Colón*, *Águila*, *Neptuno*, *Industria* e o *Boulevard de San Rafael*. Esta última, ao passar pelo conselho torna-se exclusiva para pedestres e possui caráter comercial. Na grande maioria dos casos, as vias apresentam pavimentação deteriorada,

sinalização insuficiente e uso inadequado às suas funções o que gera zonas de conflito do tipo pedestre-veículo e os chamados pontos negros (RAVELO, 2004) (Figura 7).

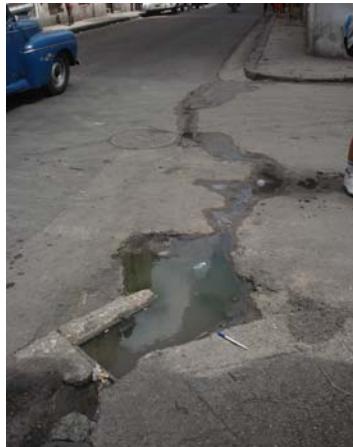
Figura 8 – Saturação na rede de drenagem devido a ligações clandestinas de esgoto. Fonte: foto tirada pelo grupo de pesquisadores, junho de 2007.

As redes de esgotamento sanitário e drenagem urbana contam com 100 anos de idade e seu estado é agravado pela manutenção insuficiente e pela carência de equipamentos. Quanto às redes de esgotamento sanitário, o destino final é inadequado até o momento, sendo jogado ao mar in natura por um emissário submarino da *Playa del Chivo* que possui apenas 40 metros, com obstruções e vazamentos (LOTTY *et al*, 2002). As redes de drenagem encontram-se com conexões ilegais de esgoto domiciliar saturando o sistema e espalhando mal-cheiro (LOTTY *et al*, 2002) (Figura 8).

O estado da rede de esgotamento sanitário gera vários pontos de entupimento no Conselho com vazamentos externos aumentando a insalubridade local. As ligações clandestinas acabam por saturar e poluir a rede de drenagem que tem sua capacidade diminuída frente a precipitações intensas. (LOTTY *et al.*, 2002) Foram confirmados vários casos de inundações, de leves a sérias, perto da orla e no centro do Conselho.

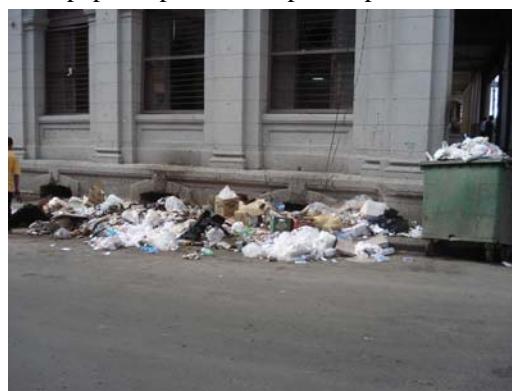
Figura 9 – Acúmulo de resíduos sólidos na rua Virtudes, Colón. Fonte: foto tirada pelo grupo de pesquisadores, junho de 2007.

Como em todo o município de *Centro Habana*, Colón possui uma *zona comunal*⁶. De acordo com o Governo Provincial, não somente essa região, como todo o município sofre com problemas na gestão dos seus resíduos sólidos (GOUCOCHEA *et al*, 2006). Em visitas a região, é comum observar lixeiras saturadas, micro vazadouros (Figura 9), entulhos acumulados com material de desabamento, grandes quantidades de caixas de papelão produzidas por empresas.
