## ANÁLISE COMPARATIVA DO COMPORTAMENTO TÉRMICO DE SALAS DE AULA DE DUAS EDIFICAÇÕES ESCOLARES DISTINTAS, NO PERÍODO DO SOLSTÍCIO DE VERÃO.

A pesquisa foi realizada com vistas a integrar um estudo, em maior escala, do conforto ambiental em ambientes escolares. Este trabalho apresenta a análise do comportamento térmico de duas salas de aula, localizadas em edificações escolares distintas, as quais foram projetadas de acordo com princípios de sustentabilidade, buscando se adequar às condições de condicionamento passivo e eficiência energética. O objetivo da pesquisa foi analisar o comportamento térmico das salas de aula desses ambientes escolares, no período do verão, e verificar, a partir delas, o comportamento frente às variáveis térmicas, como amortecimento e atraso térmico, evidenciando, portanto, os condicionantes que corroboram na determinação do conforto térmico. A metodologia foi baseada no monitoramento *in loco*, pelo período de três meses, a partir do solstício de verão, com medições horárias de temperatura e umidade. Os resultados mostraram a importância de projetos comprometidos com o conforto ambiental e com a eficiência energética, indicando as técnicas construtivas q

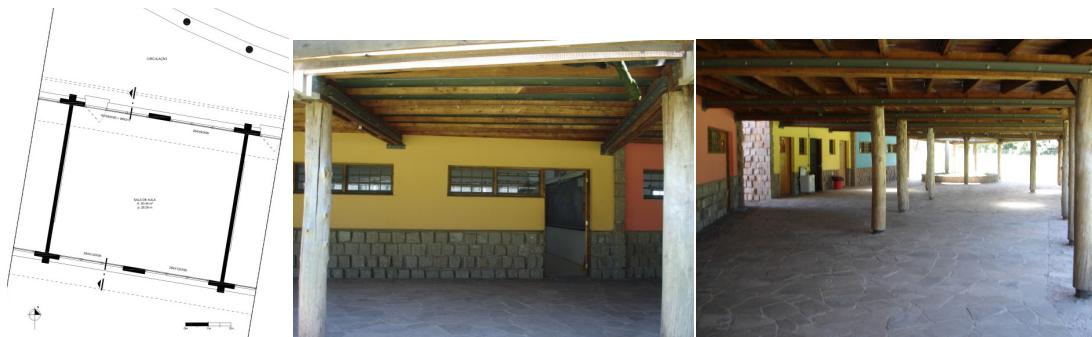
Figura 01 – Planta baixa e vistas da Escola Frei Pacífico - Itapuã

Sua tipologia pode ser descrita como um edifício em *fita simples*, com circulação aberta e coberta. Esta mesma circulação se alarga junto ao bloco das salas de aula, configurando-se como uma área de lazer coberta (Figura 01).

O bloco das salas de aula tem a sua fachada principal voltada para o quadrante norte-nordeste; especificamente, com 9 graus para leste da orientação norte. A circulação, em sua menor largura no bloco, tem 2,45 m, resultando em uma dimensão transversal total do edifício de 9,45 m.

A sala de aula possui dimensões internas de 7,65m x 6,60 m, totalizando uma área de 50,49 m<sup>2</sup>. Apresenta esquadrias nas suas fachadas norte e sul, com peitoris a 1,55 cm e 0,95 cm de altura, respectivamente. A fachada norte ainda apresenta outra esquadria, com peitoril a 3,55m, possibilitando a ocorrência, pelo seu posicionamento, de ventilação cruzada e exaustão convectiva.

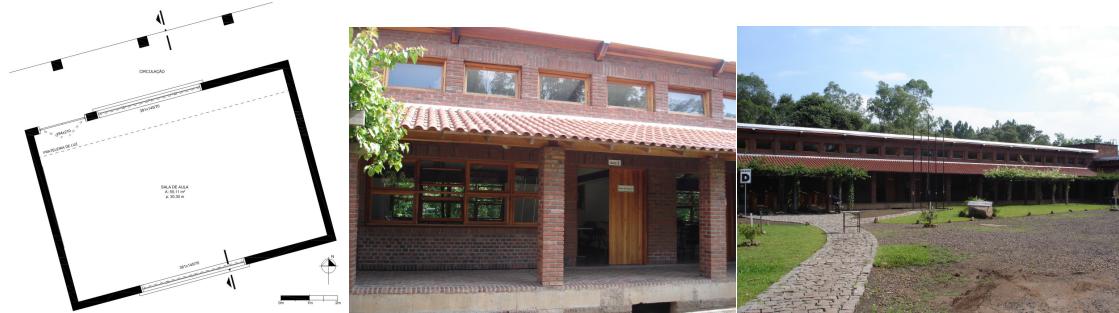
Figura 02 – Planta baixa e vistas do Centro de Educação Profissional do Vale do Caí - Feliz

Em termos de orientação solar, os três blocos possuem a mesma orientação, tendo sua fachada principal voltada para o quadrante norte-noroeste, a 15 graus a oeste da orientação norte. Sua tipologia é, basicamente, semelhante ao estudo de caso anterior, de *fita simples*, com circulação coberta e aberta (Figura 02), embora significativamente mais estreita (2,20m).

Quanto aos espaços internos, as salas de aula possuem dimensões de 9,10 m x 6,10 m, resultando em uma área de 55,11 m<sup>2</sup>. As salas apresentam esquadrias semelhantes, nas suas fachadas norte e sul, com peitoris a 0,82 cm. A fachada norte ainda apresenta mais uma esquadria com peitoril a 3,46m, que, por dificuldade de operação permanece fechada.

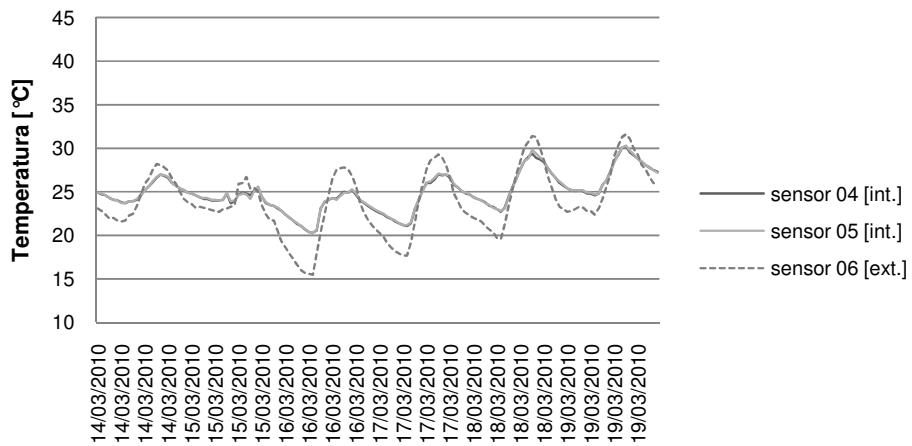
Figura 03 – Oscilação de temperaturas, durante a semana com a menor média das mínimas diárias – Viamão/RS – verão

No período com a menor média das mínimas temperaturas, a Escola Frei Pacífico (Figura 03) registrou uma temperatura média externa de 19,9°C, enquanto, no interior da edificação, a média das temperaturas mínimas foi de 22,7°C. No Centro de Educação Profissional do Vale do Caí (Figura 04), foi registrada, externamente, uma média de 18,2°C; já, a temperatura média registrada no sensor interno foi de 22,1°C.

A edificação localizada no município de Viamão apresentou oscilações térmicas bem abaixo às registradas na escola em Feliz. O amortecimento térmico médio da primeira ficou em torno de 2,8°C e, em valores absolutos, oscilou de 2°C a 5°C. Na escola em Feliz, o amortecimento térmico, em termos médios, ficou em 1,8°C e, em termos absolutos, variou de 3°C a 5°C. Esta última escola, em geral, em seus valores internos respondeu mais rapidamente às temperaturas medidas no exterior do edifício, apresentando, na maioria das vezes, um atraso térmico de uma hora.

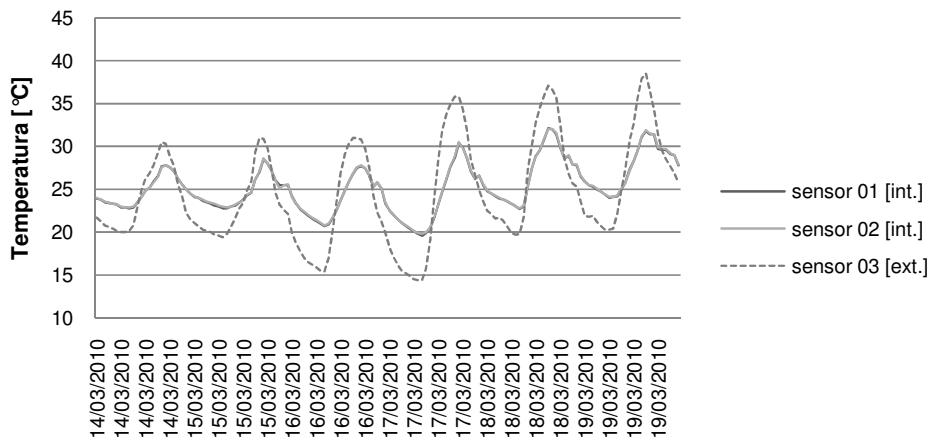
Figura 04 – Oscilação de temperaturas, durante a semana com a menor média das mínimas diárias – Feliz/RS – verão

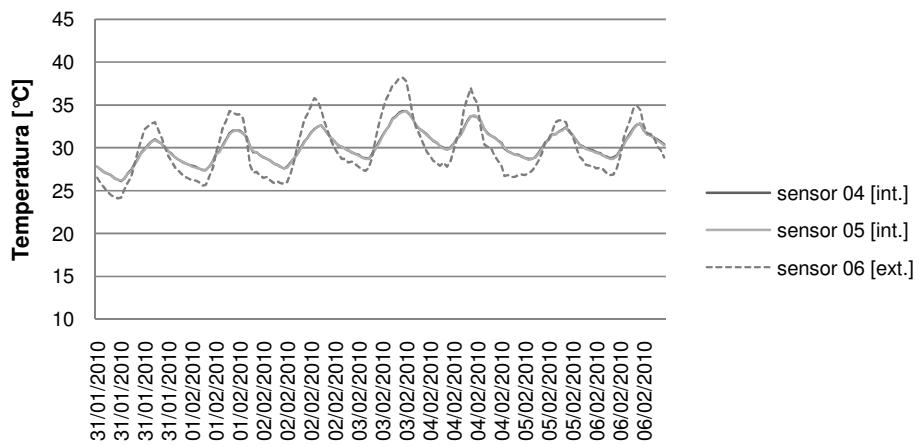
Figura 05 – Oscilação de temperaturas, durante a semana com a maior média das máximas diárias – Viamão/RS – verão

Quanto às máximas temperaturas, a média registrada foi de 35,2°C, na Escola em Viamão. Internamente, a média de suas temperaturas máximas foi de 32,7°C (Figura 05). Na escola localizada em Feliz, a média atingiu 38,8°C e, internamente, o sensor registrou média de 34,1°C (Figura 06).

Em relação às máximas temperaturas externas, comparativamente, a Escola em Feliz apresentou médias mais altas, com grande oscilação térmica, que, no entanto, foram mais efetivamente abrandadas pelo envelope da edificação. O atraso térmico desta escola pode ser caracterizado como sendo nulo (quando as temperaturas foram sentidas ao mesmo tempo no interior da edificação) ou de, aproximadamente, duas horas. O amortecimento térmico médio foi de quase 5°C, mostrando a eficiência do envelope da edificação em atenuar às altas temperaturas registradas externamente.

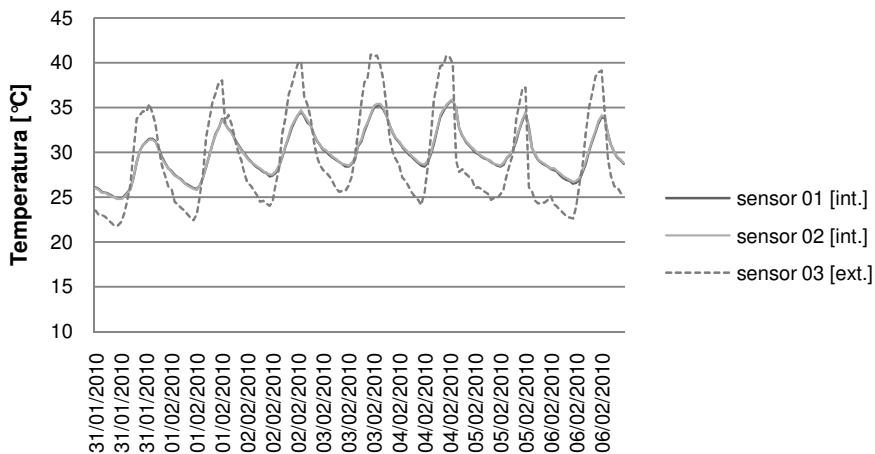
Figura 06 – Oscilação de temperaturas, durante a semana com a maior média das máximas diárias – Feliz/RS – verão

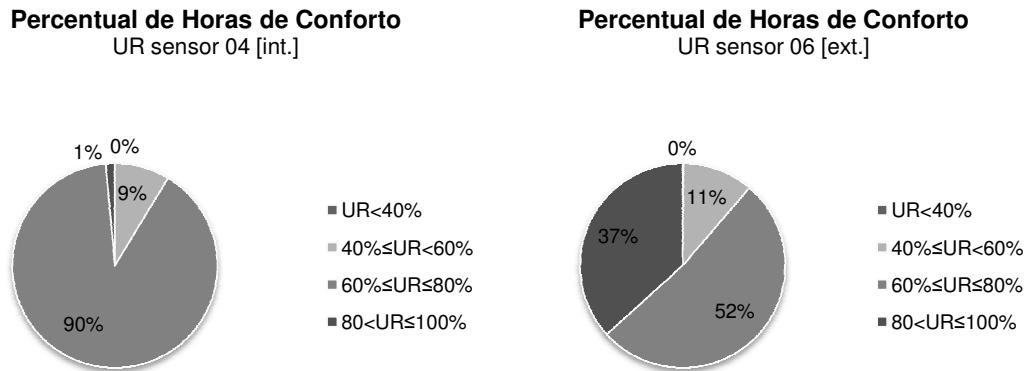
Figura 07 – Percentual de horas de conforto, indicado pelos sensores interno e externo – Viamão/RS – verão

Os valores máximos e mínimos externos para a umidade relativa do ar, e a sua média na Escola em Viamão, foram, respectivamente de 91,2%, 34,9% e 74,2%. Internamente, estiveram compreendidos entre 40% a 84,3%, com uma média de 69,5%.

A Figura 07 permite visualizar que a umidade esteve abaixo de 80% em 1017 horas, ou seja, em 63% das horas medidas. Já, internamente, esse total atinge 1585 horas, ou seja, em 99% das horas medidas a umidade esteve abaixo de 80%. Os valores limites de conforto, no que concerne à umidade, foram excedidos poucas vezes no ambiente interno, podendo-se identificar que ocorreu em apenas 1% das horas analisadas; externamente, esses valores ultrapassaram a 37% das horas monitoradas.

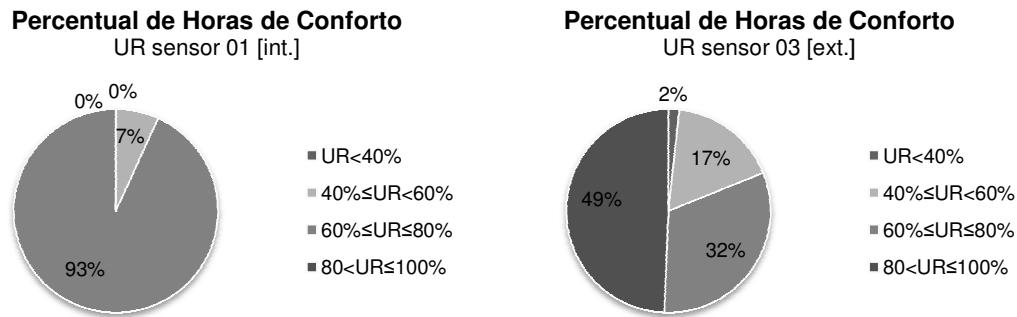
Figura 08 – Percentual de horas de conforto, indicado pelos sensores interno e externo – Feliz/RS – verão

Em Feliz, externamente, a máxima foi de 92,0%, a mínima 30,7%, e a média ficou em 74,4%. Já o registro do sensor interno marcou mínima de 44,9%, máxima de 79,6% e média de 69,6% (Figura 08).

No que tange à zona de conforto, a umidade relativa do ar, externamente, esteve abaixo de 80% em 820 horas, resultando em 51% das horas medidas. Internamente, foram 1608 horas em que a umidade relativa esteve abaixo de 80%, alcançando, dessa forma, 100% das horas analisadas.

Em 49% das horas analisadas a edificação esteve submetida a percentuais de umidade acima do limite da zona de conforto, o que não se reproduziu em seu interior, onde este percentual foi nulo. Portanto, a sala de aula monitorada esteve em condição de conforto, no que concerne à umidade relativa, em 100% do tempo de monitoramento.

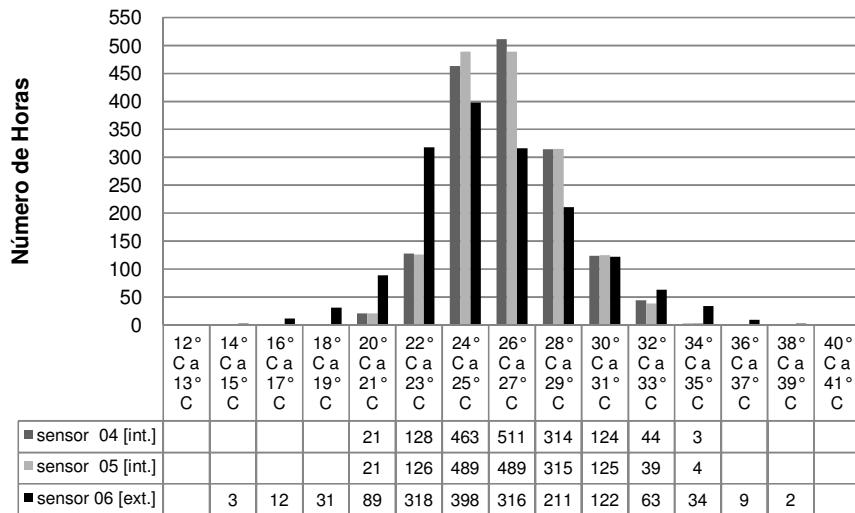
Figura 09 – Histograma das temperaturas nos sensores internos e externo – Viamão/RS – verão.

As temperaturas, externamente, na Escola de Viamão, conforme o histograma da Figura 09, estiveram compreendidas, com maior freqüência, entre os 22°C e 29°C, correspondendo a 77% das horas monitoradas (1243 horas), de um total de 1608 horas. Internamente, as temperaturas se concentraram na faixa de 24°C a 29°C, totalizando 80% das ocorrências (1288 horas).

Caso admitamos as temperaturas limites de conforto como correspondendo a 25°C, 27°C e 29°C, verifica-se que elas implicam, respectivamente, a 757 horas (47%), 441 horas (27%) e 230 horas (14%) de desconforto, tendo por referência o sensor externo. Os percentuais de horas de desconforto, para as condições internas, corresponderiam, respectivamente, a 60%, 30% e 10% das horas.

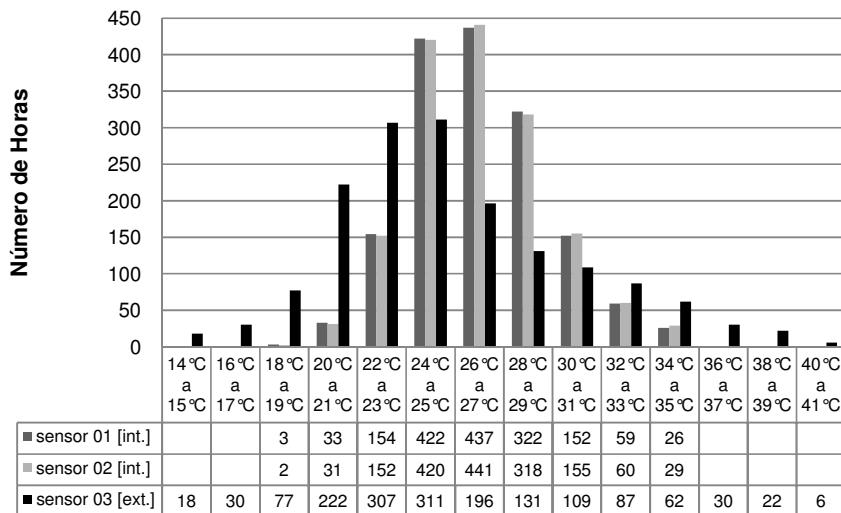
Figura 10 – Histograma das temperaturas nos sensores internos e externo – Feliz/RS – verão

Em Feliz, segundo a Figura 10, foi possível observar, tendo por referência o sensor externo, que as faixas de temperatura estiveram compreendidas, na maior parte do tempo, entre os 20°C e 27°C, consideradas dentro da zona de conforto térmico, totalizando, 1036 horas, correspondentes a 64,4% das medidas. As condições internas apresentam uma maior incidência de temperaturas entre os 24°C e 29°C, correspondendo a 1181 horas (73,4%)

Estabelecendo o limite superior da zona de conforto como sendo 29°C, 316 horas (19,65% do registrado no exterior à edificação) foram de desconforto por calor. Estipulando-se como limite

superior da zona de conforto os 27°C e os 25°C, as horas de desconforto ao calor ascendem para 447 horas (27,8%) e 643 horas (40%), respectivamente. Estabelecendo-se os mesmos limites, ao sensor interno à edificação, ter-se-á, em média, 237 horas (14,7%), 559 horas (34,8%) e 996 horas (61,9%), respectivamente.
