DIRETRIZES PARA AVALIAÇÃO DO PROJETO E MANUTENÇÃO DE ÁREAS DE VIVÊNCIA EM CANTEIROS DE OBRA

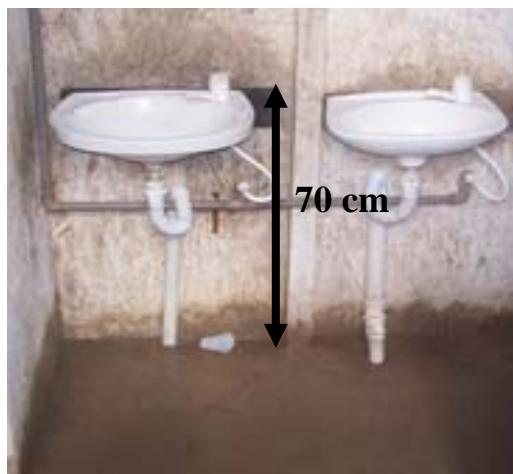
Por exemplo, se na obra visitada o lavatório estiver a uma altura inferior a 90 cm, como mostra a figura 1.a, o item 18.4.2.5.1c da tabela 1 deve ser assinalado na coluna “DES”, por se tratar de uma desconformidade, sendo também considerado um desacordo por não proporcionar ao trabalhador riscos graves à saúde.

Figura 1 – Desconformidade da altura do lavatório (a) e partes vivas expostas de circuitos (b).

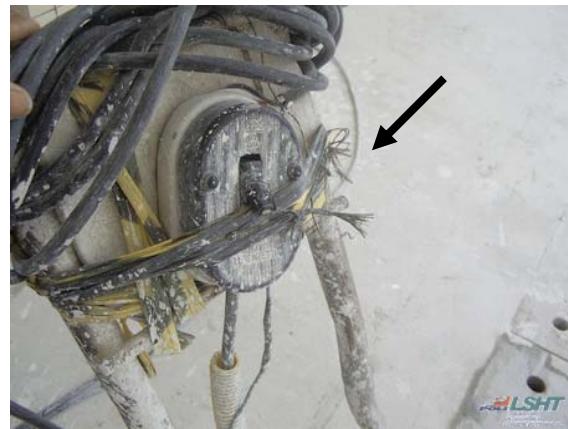
(b)

Um item que pode ser considerado de grave e iminente risco é o 18.21.3 que consta na tabela 2, de modo que se os circuitos estiverem sem isolamento em suas partes vivas, o trabalhador, por um descuido, pode sofrer um choque elétrico, como é retratado na figura 1.b. Por consequência, a coluna “GIR” deve ser assinada.

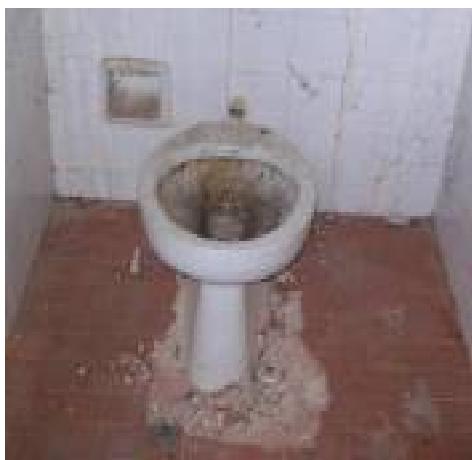
Foram encontradas irregularidades em todos os canteiros, sendo mais evidentes as que dizem respeito ao estado de higiene e conservação destas instalações e a questão dos pisos das mesmas (Ver Figura 2.a). Um dado que também chamou a atenção foi a não conformidade do canteiro 3 com o item 18.4.2.4, isto porque o mesmo apresentava apenas 1 conjunto lavatório, sanitário e mictório, e 1 chuveiro, não levando em consideração o número de operários existentes.

Figura 2 – Desconformidade do banheiro do canteiro 1 (a) e local para refeições do canteiro 3 (b).

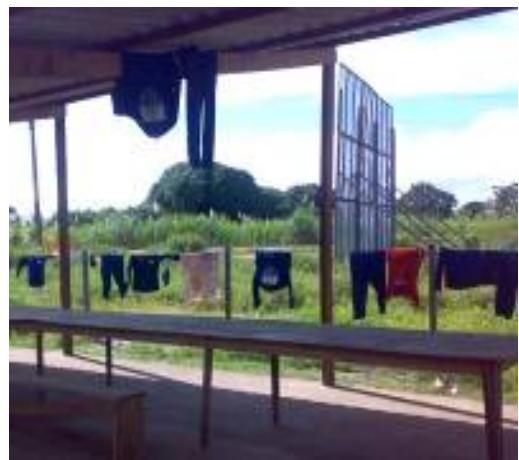
(b)

50%. No caso do canteiro 3, a irregularidade que mais chamou atenção foi o fato do local de refeições não possuir paredes e não possuir capacidade para atender todos os operários (Ver Figura 2.b). O canteiro 4, que apresentava mesa de tamanho adequado e número de cadeiras suficiente, obteve uma porcentagem de conformidade de 90%.
