ANÁLISE DA DEGRADAÇÃO EM REVESTIMENTOS DE FACHADA DE EDIFÍCIOS EM BRASÍLIA

Visando conhecer a magnitude de deterioração em revestimentos de fachada apresenta-se, no trabalho atual, o índice de degradação, que se trata de uma ferramenta que manipula a quantidade de danos identificados nas fachadas de edifícios e o relaciona à área do pano de fachada dos mesmos. Foram selecionados para estudo, 4 (quatro) edifícios residenciais de mesma tipologia, previamente inspecionados pelo LEM - UnB (Laboratório de Ensaio de Materiais da Universidade de Brasília), localizados na cidade de Brasília, Distrito Federal. Nesta cidade, apesar do cuidado crescente no que se refere a projeto, especificação e execução de fachadas, muito se tem visto de falhas e danos inerentes à má qualidade destes processos. Para análise, na pesquisa, foram levantados dados como idade, sistema construtivo e acabamento das edificações; áreas das fachadas com suas respectivas orientações cardinais, identificação e quantificação das principais manifestações patológicas. Este tipo de estudo auxilia trabalhos de manutenção e recuperação de edificações danificadas à medida que fornece parâmetros para avaliar que edifício ou q

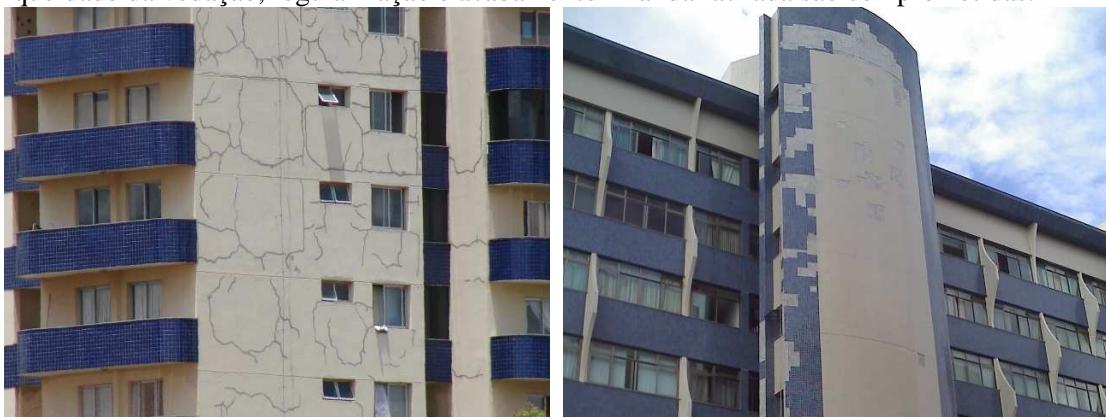
Figura 1 - Fissuração (a) e descolamento cerâmico (b) ocorrentes na cidade de Brasília/DF

Na cidade de Brasília, com apenas 50 anos de idade, apesar do cuidado crescente no que se refere a projeto, especificação e execução de fachadas, muito se tem visto de falhas e danos inerentes à má qualidade destes processos (Figura 1). Com a incidência de problemas patológicos sobre as fachadas, notoriamente sobre aquelas com acabamento cerâmico, o desempenho das mesmas vem sendo alterado, e suas funções básicas como valorização estética e econômica do edifício, melhoria de estanqueidade da vedação, regularização e acabamento final da fachada são comprometidas.

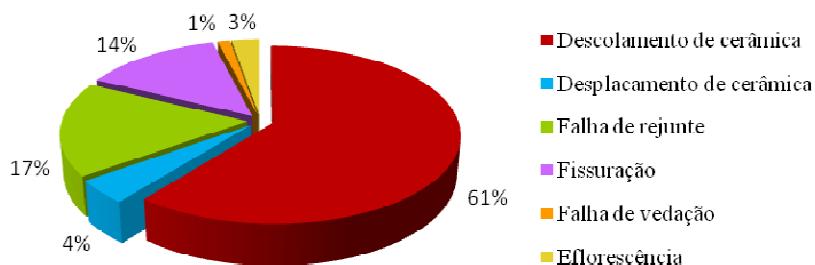
As manifestações patológicas encontradas nos 4 (quatro) edifícios foram, principalmente: descolamento (61%) e desplacamento (4%) de peças cerâmicas; falha de rejunte (17%); fissuração (14%); falha de vedação (1%) e eflorescência (3%) (BAUER *et al.*, 2010).

Gráfico 1 – Ocorrência geral de manifestações patológicas sobre a fachada dos edifícios estudados

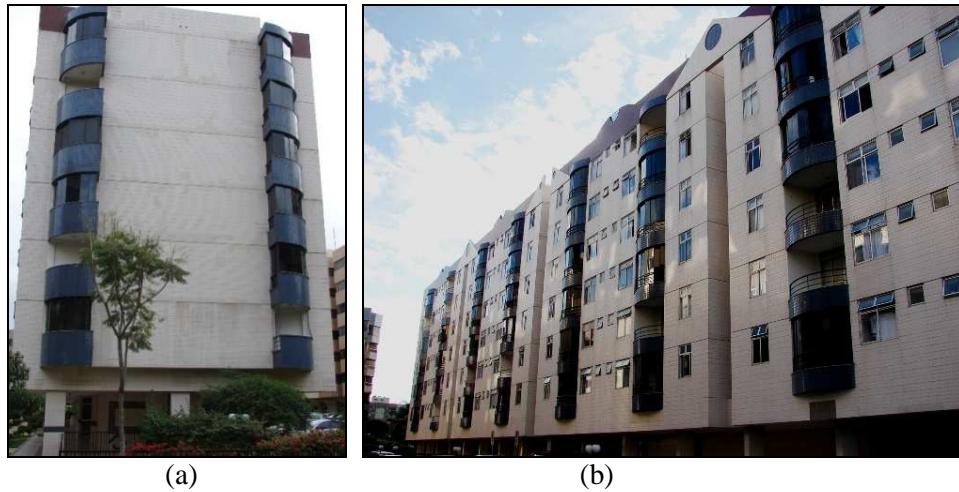
O edifício A, com 6 (seis) pavimentos, no geral é revestido em cerâmica bege, possui platibanda marcada pela cor marrom, e destaca-se pela grande quantidade de recortes na fachada, ou seja, presença de alto-relevos, reentrâncias e sacadas revestidas em cerâmica azul-escura (Figura 2 e Figura 3). Destaca-se neste edifício a presença de juntas de movimentação a cada pé-direito.

Figura 2 – Fachadas nordeste (a) e noroeste (b) do edifício A

Avaliando-se a degradação de fachada do edifício A, através da tabela 2, é possível verificar que as de orientação noroeste (0,14) e nordeste (0,18) foram as mais degradadas se comparadas com as de orientação sudoeste (0,06) e sudeste (0,10). De modo geral o nível de degradação do edifício não é tão elevado (0,12), em função da pouca idade da construção, 11 anos, mesmo assim um valor considerado importante pela simples existência, e pode ser resultante de possíveis falhas na execução e projeto do revestimento.

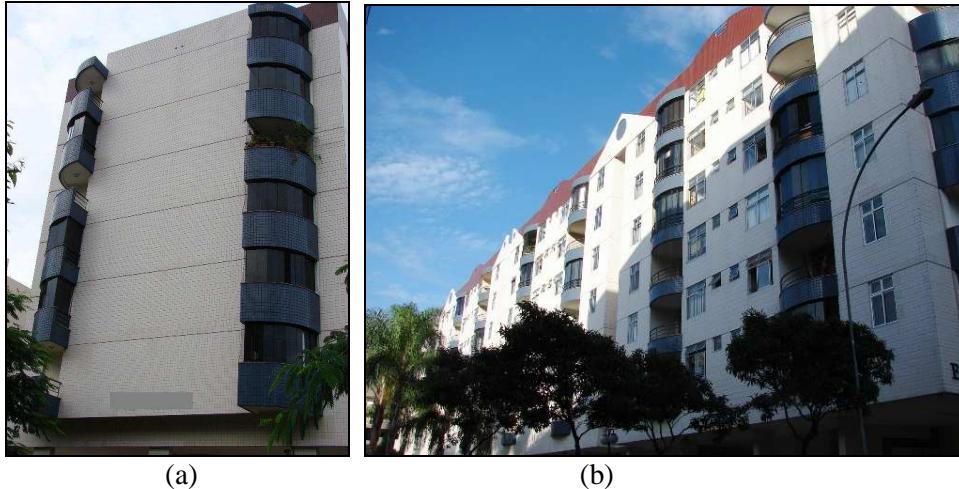
Figura 3 – Fachadas sudoeste (a) e sudeste (b) do edifício A

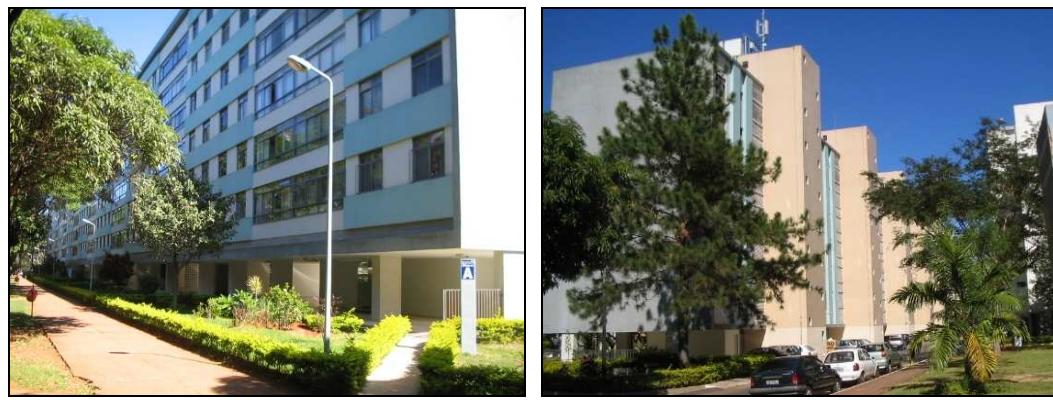
O edifício B é avaliado considerando-se apenas três fachadas: sudeste, noroeste e nordeste. A fachada sudeste (Figura 4a), que é a de entrada do prédio, compõe-se basicamente por faixas de esquadrias metálicas alternadas por panos de vedação horizontal revestidos em cerâmica cinza-clara. A fachada noroeste (Figura 5.7d) possui panos de elementos vazados, intercalados por caixas de elevadores e escada, revestidas em toda a sua extensão por cerâmica na cor bege, contendo janelas de ventilação e iluminação acompanhando apenas os lances de escada. Já fachada nordeste consiste numa típica empêna cega, sem qualquer tipo de abertura é revestida no todo em cerâmica cinza clara (Figura 5c).

Figura 4 – Fachadas sudeste (a) e noroeste (b) do edifício B

Observando-se a tabela 3, na qual é registrado o índice de degradação de fachada do edifício B, comparando as fachadas entre si, é possível verificar que as de orientação sudeste (1,10) e noroeste (2,09) apresentam degradação bastante elevada, enquanto que a de orientação nordeste (0,39) apesar de ainda possuir um índice considerável, o mesmo é bem inferior ao das fachadas anteriores.

De um modo geral o edifício B, que está entre os mais antigos analisados, com 40 anos de construção, apresentou um nível de degradação bastante elevado (1,38). Muitas das falhas verificadas podem estar vinculadas ao desgaste e envelhecimento natural dos materiais que, muito possivelmente, não passaram por manutenção ou substituição com a periodicidade esperada.

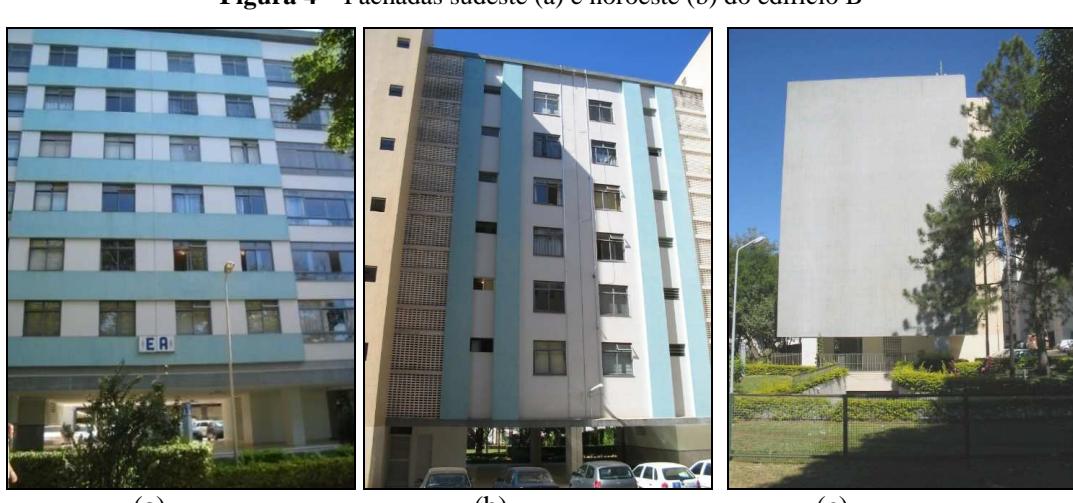
O edifício B consiste num único bloco que integra um edifício residencial de seis pavimentos sobre pilotis composto, no todo, por três blocos separados por juntas estruturais. Não apresenta junta de movimentação horizontal entre os pavimentos no sistema de revestimento cerâmico, visto que não era usual o emprego deste tipo de juntas na época de construção do edifício, excetuando-se as juntas estruturais (Bauer *et al.*, 2006b).

Figura 5 – Junta estrutural existente entre blocos (a), detalhe do pano de elementos vazados (b) e empêna (c) do edifício B

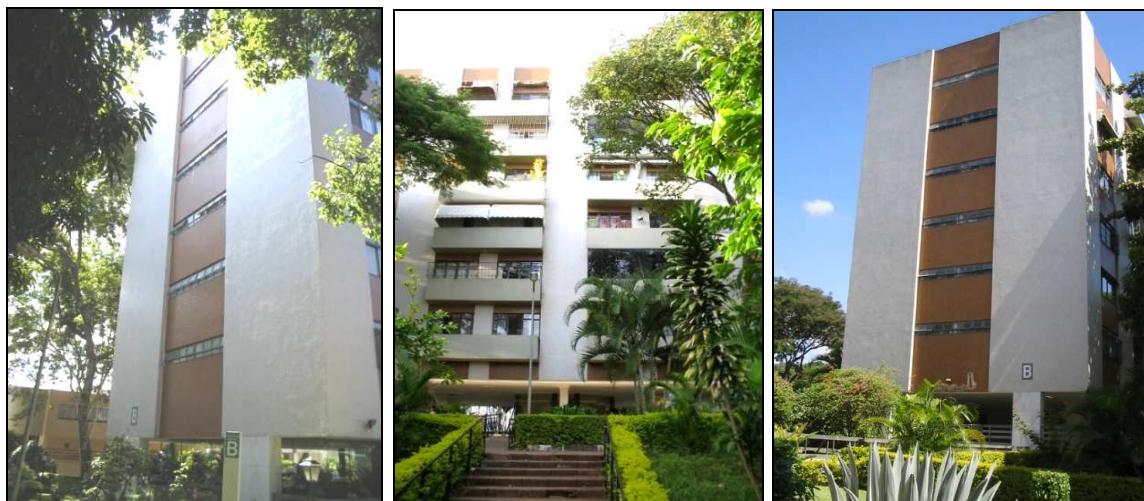
A fachada norte (Figura 6b), a de entrada do edifício, é marcada pela presença de varandas e a fachada sul, que é a de serviço, destaca-se por sua vez, pela presença de caixas de elevadores (Figura 7). Em ambas as fachadas, a vedação é composta por faixas de esquadrias metálicas junto das quais se utilizou cerâmica marrom, alternadas por faixas verticais de alvenaria em alto relevo, revestidas em cerâmica cinza. As fachadas oeste e leste (Figuras 6a e 6c), empênas, são rigorosamente iguais, revestidas nas laterais por cerâmica cinza e na região central, onde estão dispostas esquadrias, por cerâmica marrom.

Figura 6 – Fachadas oeste (a), norte (b) e leste do edifício C

A intensidade de degradação do edifício C pode ser observada na tabela 4. Suas fachadas não apresentaram grandes diferenças entre si no que diz respeito ao índice de degradação. As fachadas norte (0,21) e sul (0,16) obtiveram maior degradação se comparadas com as fachadas oeste (0,14) e leste (0,12). Apesar de ser um edifício antigo, com 40 anos de idade, se comparado ao edifício B, seu estado de conservação foi menos agressivo (0,18), mas ainda assim, requer recuperação do revestimento de fachada.

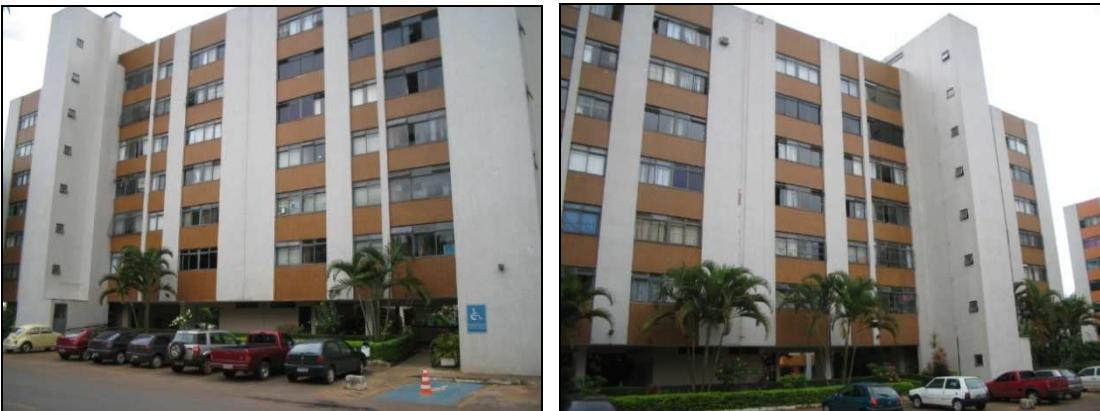
Figura 7 – Fachada sul do edifício C

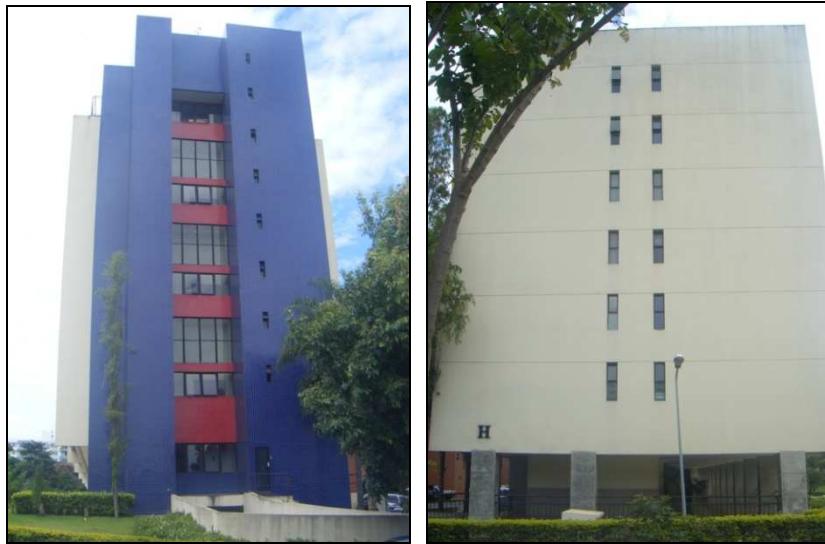
O edifício D consta de três blocos com três pavimentos tipo duplex sobre pilotis separados por juntas estruturais, não possui juntas de movimentação horizontal entre os pavimentos, e apresenta duas caixas de elevadores e escada, uma localizada no eixo central, e outra na extremidade da fachada sul.

Figura 8 – Fachadas sul (a) e norte (b) do edifício D

Observando a tabela 5, na qual é demonstrado o índice de degradação de fachada do edifício D (0,06) detectou-se que ele foi o menos deteriorado entre os 4 (quatro) edifícios estudados. As fachadas de orientação norte (0,03) e sul (0,01) apresentam índices de degradação reduzidos, se comparados com os de orientação oeste (0,08) e leste (0,07), que apesar de serem índices baixos ainda foram superiores às anteriores.

As fachadas norte e sul do edifício D merecem uma atenção especial, considerando-se a discrepância da incidência de danos entre as mesmas, com valores de 0,03 danos/m² e 0,01 danos/m², respectivamente. O resultado pode estar vinculado à forma de danos identificados, já que na fachada norte, eles estão associados à presença de fissuras de canto, constante na totalidade das esquadrias e na fachada sul, foram constatadas falhas de rejunte, decorrentes da solicitação térmica intensa em função da coloração escura do acabamento cerâmico.

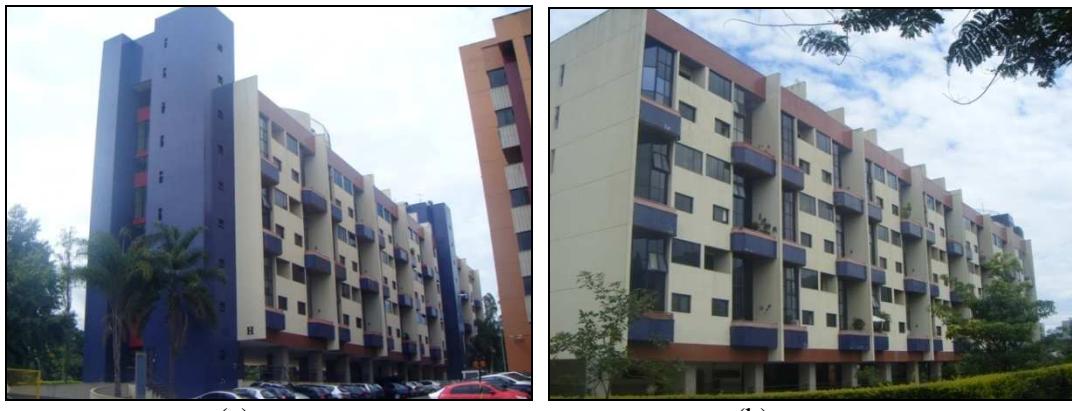
A fachada oeste (Figura 9b), que é a de entrada e a leste (Figura 9a), aquela contém as caixas de elevadores do edifício F, são bem similares. Estas são marcadas pela presença de varandas revestidas em cerâmica azul-escura; existência de panos de vedação com acabamento em pintura na cor bege, que detêm as esquadrias, e pela platibanda e base das mesmas revestidas por faixas de cerâmica vermelha. A fachada norte (Figura 8b), correspondente à empêna, é revestida à base de argamassa com acabamento em pintura na cor bege. Já a fachada sul (Figura 8a), que também se trata de empêna, é caracterizada pelo revestimento de quase sua totalidade em cerâmica azul-escura, com exceção da região central, que contém esquadrias metálicas intercaladas por faixas horizontais de cerâmica vermelha.

Figura 9 – Fachadas leste (a) e oeste (b) do edifício D

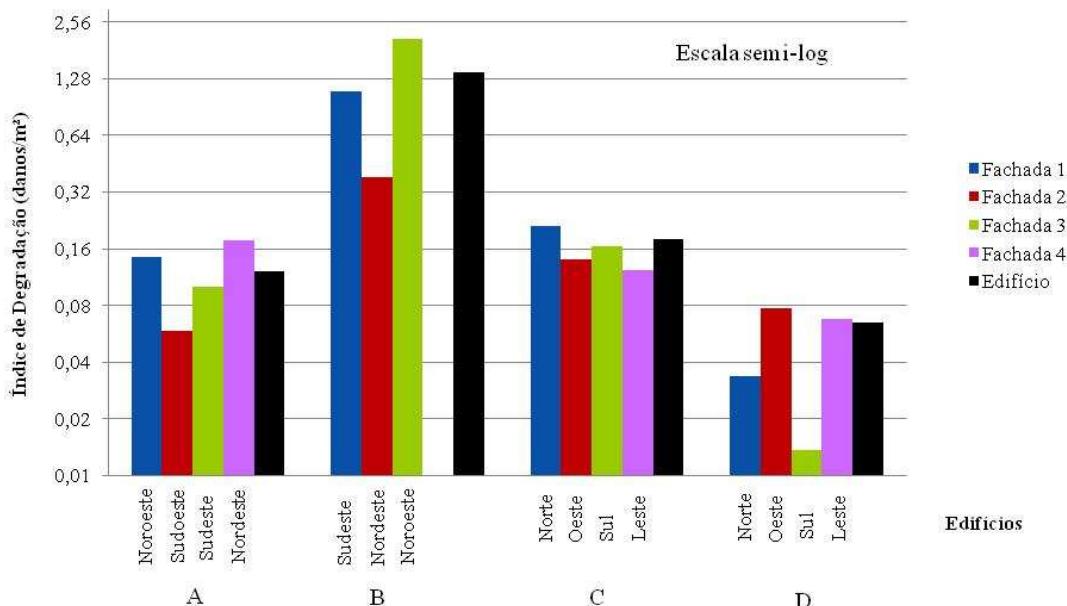
Apresenta-se, no gráfico 2, o índice de degradação dos 4 (quatro) edifícios de estudo (cor preta) e suas respectivas fachadas (nas cores azul, vermelha, verde e lilás) a fim de estabelecer um comparativo da deterioração entre os mesmos.

Gráfico 2 – Índice de degradação de fachada dos edifícios estudados

Entre os edifícios estudados, o B e o C, se destacaram como os mais deteriorados, quadro justificado pela idade avançada de ambos, 40 anos, e marcadamente pela provável falta de manutenção preventiva por parte do condomínio responsável por eles. Estes edifícios apresentaram um índice de degradação de fachada bem superior ao apresentado por edifícios de construção mais recente, sendo que, o índice do edifício B foi o maior entre todos, algo em torno de 1,38 danos/m².

O elevado índice de degradação apresentado pelo edifício B (1,38), foi cerca de 8 (oito) vezes, superior ao edifício C (0,18), embora ambos tenham tipologia arquitetônica e idades equivalentes. Esta situação destacou uma fragilidade da metodologia, ao quantificar danos considerando-os por simples contagem das manifestações patológicas identificadas nos esquemas de fachadas ao invés de considerar a extensão dos mesmos, em termos de área. Em outras palavras, em algumas situações, foi atribuído um mesmo valor durante a quantificação, para danos com áreas bem distintas entre si.

Analizando-se, por outro lado, os edifícios mais novos, A e D, com idade em torno de 10 anos, verifica-se que eles apresentaram menor incidência de manifestações patológicas, variando entre 0,05 e 0,12 dano/m², o índice de degradação de fachada. Ainda que estes tenham sido valores baixos, os edifícios apresentados neste estudo, cujas inspeções foram realizadas pelo LEM-UnB, tiveram o revestimento de suas fachadas condenadas e recomendada a remoção total do sistema.
