ENTAC 2010

XIII Encontro Nacional de Tecnologia
do Ambiente Construído

AValiação DA ACESSIBILIDADE URBANA NO CENTRO DA CIDADE DE PALMEIRA DOS ÍNDIOS, ALAGOAS.

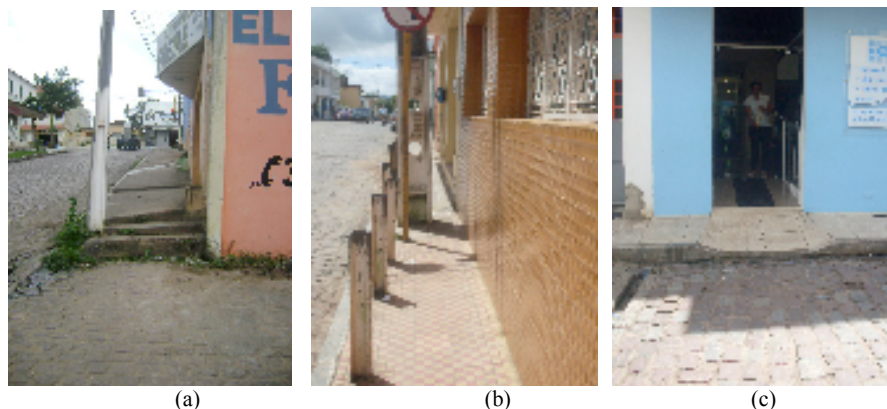
Além dos parâmetros citados na tabela acima, foram observadas as condições de pavimentação do leito carroçável, disposição de equipamentos e mobiliário urbano, como praças, bancas de revista, localização de telefones públicos, dimensionamento e localização de banheiros públicos. As figuras 2(a), (b) e (c) e 3(a) e (b) demonstram as situações mais comuns encontradas nas ruas analisadas.

Figura 2 – Desníveis(a), obstáculos na circulação(b), rampa inadequada(c), encontrados nas calçadas da Zona Central de Palmeira dos Índios.

É necessário construir rotas acessíveis que percorram os principais destinos e edificações do centro, adicionando piso tátil direcional e de alerta, removendo obstáculos e assim tornar as calçadas acessíveis. As reformas das calçadas devem priorizar o tipo de pavimentação, a largura adequada, a disposição de elementos de comunicação visual e mobiliário adequadamente posicionados, permitindo um melhor conforto no uso do espaço urbano. Manter a área livre de circulação em todas as calçadas, com largura mínima de 1,20m, respeitando os parâmetros da NBR 9050/04. Corrigir e implantar equipamentos públicos como telefones, lixeiras, rampas de acesso, travessias elevadas. Reformar as praças da zona central adequando-as completamente as normas da acessibilidade urbana.

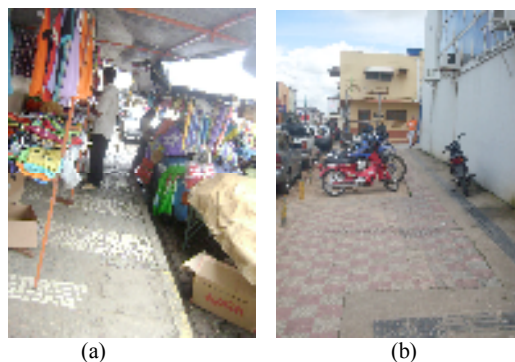
Figura 3 – Ambulantes configuram barreira a circulação na calçada (a), Calçada é usada como estacionamento de motos(b).
