ANÁLISE DA RELAÇÃO DE CAUSA E EFEITO DE MANIFESTAÇÕES PATOLÓGICAS ENCONTRADAS EM HABITAÇÕES DE INTERESSE SOCIAL DA CIDADE DE MACEIÓ

As diferentes manifestações patológicas presentes nas edificações de interesse social vêm sendo objeto de estudo de vários autores, porém na cidade de Maceió esse ainda não é um tema abordado com freqüência. Neste sentido, a presente pesquisa teve como objetivo principal a apresentação de um estudo exploratório na cidade de Maceió, identificando as principais patologias encontradas em habitações horizontais de interesse social e com base na bibliografia disponível atualmente, as suas prováveis causas. Para a realização da pesquisa alguns passos foram seguidos: (a) revisão da bibliografia; (b) elaboração de um questionário; (c) visitas aos empreendimentos estudados; (d) aplicação do questionário aos moradores; (e) análise dos projetos e especificações dos empreendimentos; (f) apresentação de possíveis causas para os problemas detectados.

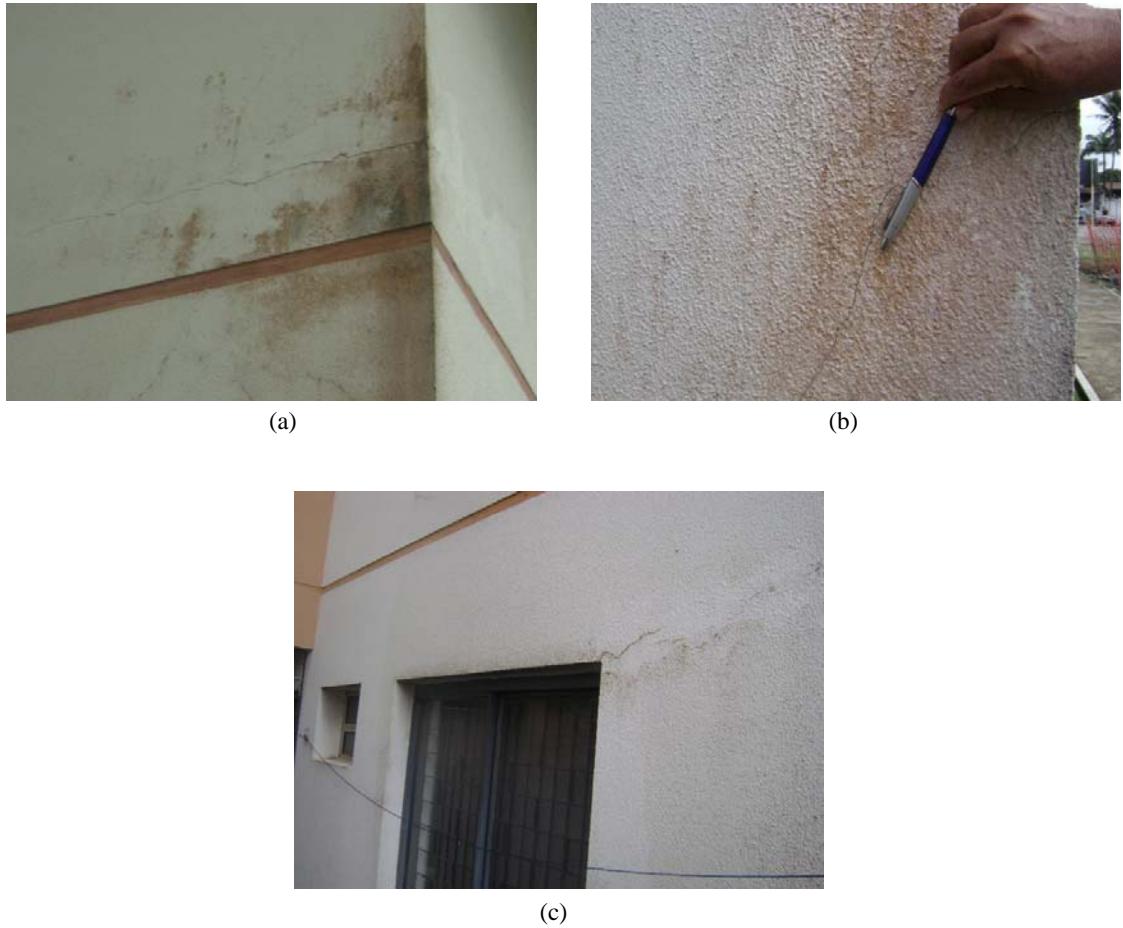
As fissuras ocorreram em todos os empreendimentos vistoriados, o que incomodavam aos moradores. Nas edificações vistoriadas, as fissuras possuíam três configurações típicas: verticais, horizontais e inclinadas. A Figura 1(a) ilustra o caso de fissura horizontal próximo a laje de cobertura, provavelmente causadas por movimentações de retração e contração devidas às variações de temperatura. Já na Figura 1(b) pode-se perceber uma fissura vertical no revestimento de argamassa na área externa da edificação, onde de acordo com Richter (2007), essa configuração é típica de fissura causada pelo destacamento do revestimento da base devida à falta de aderência entre os elementos somada às movimentações higroscópicas sofridas pelo revestimento, devido à ação das chuvas. A Figura 1(c) ilustra a presença de fissuras inclinadas nos vãos das aberturas, provavelmente ocasionadas pelo subdimensionamento ou inexistência das vergas e contravergas.

Figura 1: (a) fissura horizontal próxima à laje de cobertura; (b) fissura vertical no revestimento da fachada; (c) fissura inclinada no vão da porta

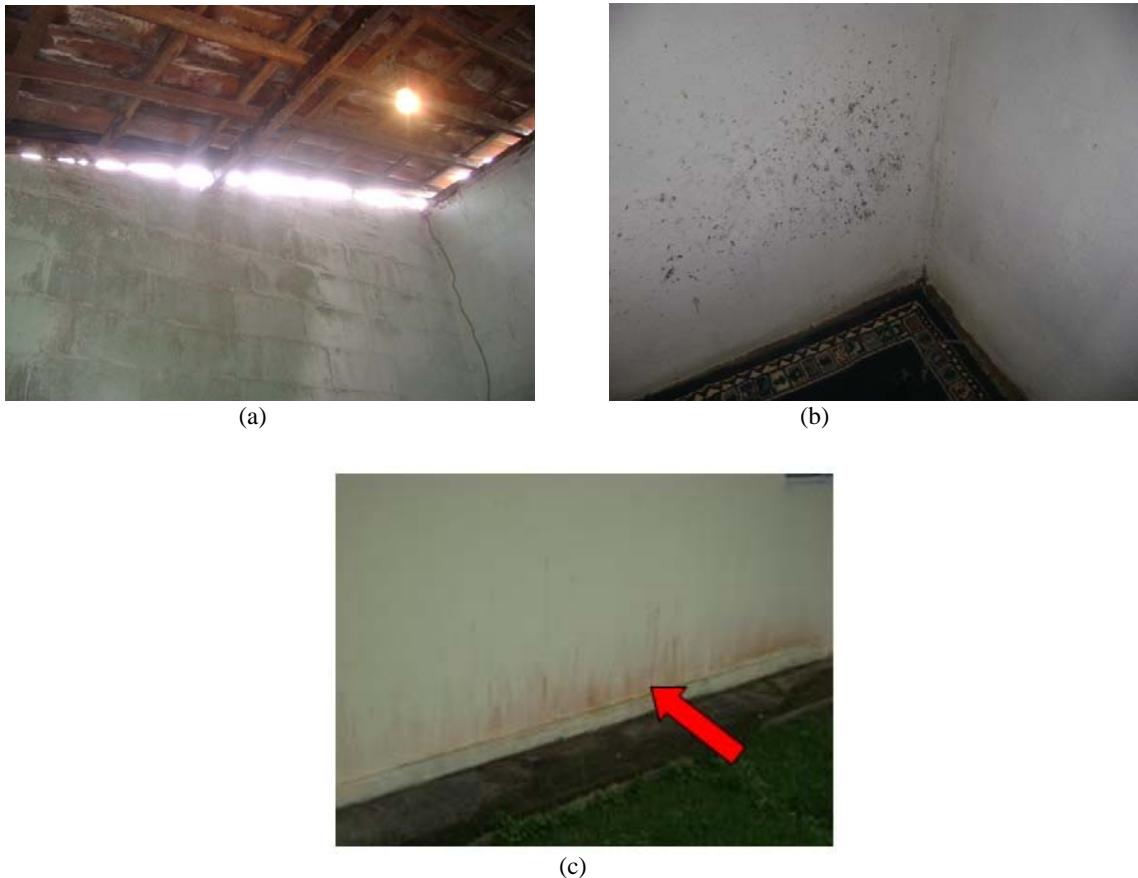
Os problemas causados pela umidade foram comuns durante as vistorias feitas aos empreendimentos estudados, sendo encontradas nas seguintes formas: umidade ascendente do solo, infiltrações e respingos de água de chuva. A Figura 2(a) apresenta um caso de infiltração advinda da coberta, a qual, por prováveis falhas durante a execução, estava muito espaçada da alvenaria, possibilitando assim a entrada de água para a edificação e ocasionando manchas na pintura. O apresentado na Figura 2(b) mostra umidade do tipo ascendente do solo, que provavelmente ocorreu por falhas na etapa de projeto, pois não consta nele nem nas especificações de serviços nenhum material de impermeabilização entre os elementos de fundação e as alvenarias. A forma de umidade mais recorrente nos empreendimentos vistoriados foi a ocasionada por respingos de chuva na base da alvenaria, a consequência desse tipo de

umidade era sempre o aparecimento de manchas nas pinturas e destacamento dos revestimentos da alvenaria na área externa da edificação. Os pingos isolados, ao molharem a pintura, trazem à superfície os materiais solúveis da tinta, causando assim o aparecimento das manchas. Porém, se realmente toda a estrutura for molhada e não apenas partes separadas, não ocorrerão o aparecimento de manchas (THOMAZ, [2008?]). A Figura 2(c) ilustra esse tipo de umidade.

Figura 2: (a) infiltrações devidas às aberturas na cobertura; (b) umidade ascendente por capilaridade; (c) manchas nas pinturas causadas por respingos

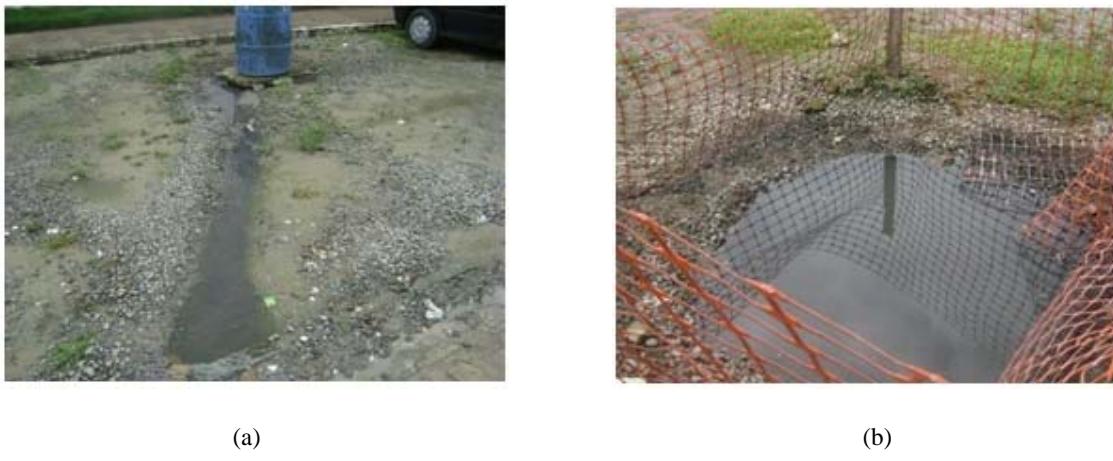
Os problemas encontrados nas fossas e sumidouros apareceram em alguns empreendimentos vistoriados. As Figuras 3(a) e (b) ilustram, respectivamente, fossa e sumidouro estourados. Fato ocasionado provavelmente pelo subdimensionamento destes elementos.

Figura 3: (a) fossa estourada; (b) sumidouro estourado

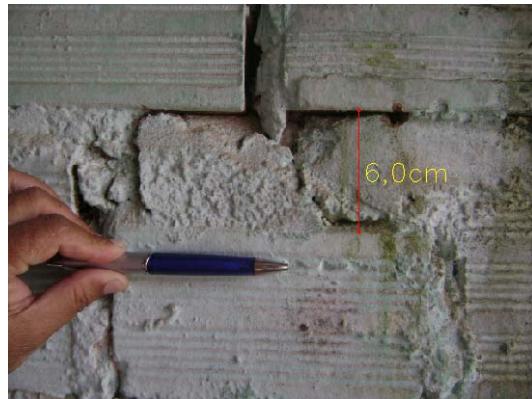
Outro problema que foi detectado nas vistorias foi a despadronização da junta de assentamento, onde esta se encontrava com uma espessura muito além do que o recomendado pela norma. Segundo a NBR8798 (ABNT, 1985), a espessura da junta de assentamento deve ser de 10 mm com uma tolerância de 3 mm para mais ou para menos. A Figura 4 ilustra uma falha provavelmente durante a execução da alvenaria, onde a junta horizontal se encontra com uma espessura de aproximadamente 60 mm. Duarte (1999) afirma que a junta de assentamento com espessura acima do recomendado influí diretamente na resistência à compressão da alvenaria, onde o acréscimo da junta acarreta na diminuição da resistência. Esse tipo de falha pode acarretar no surgimento de fissuras horizontais e ou verticais nas paredes (ALEXANDRE, 2008).

Figura 4: Despadronização da junta de assentamento

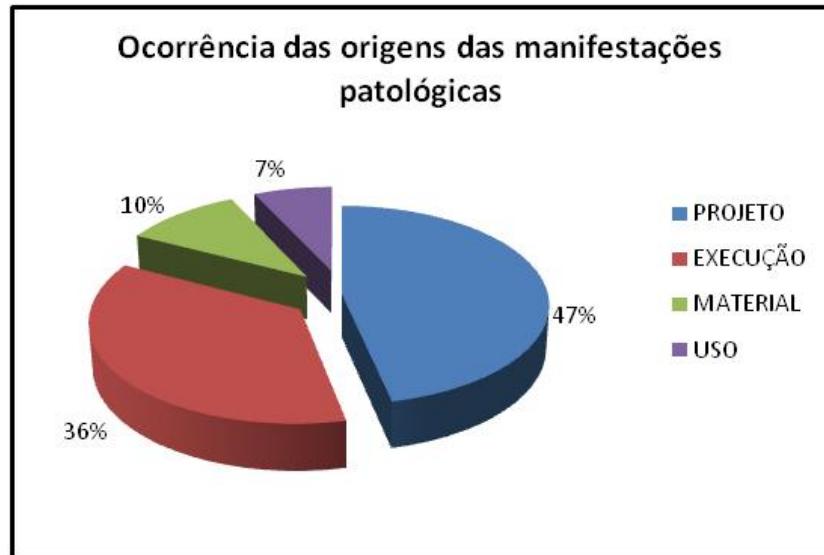
Dos problemas listados na Tabela 3, tem-se na Figura 5 o percentual de ocorrência das suas origens nas unidades visitadas, isto é, quantas vezes os problemas provenientes de falhas de projeto, execução, materiais e utilização ocorreram nas unidades visitadas dos 5 empreendimentos vistoriados.

Figura 5: percentual da ocorrência das origens das principais manifestações patológicas encontradas nos empreendimentos

O gráfico mostrado acima aponta que os problemas provenientes de falhas na etapa de projeto são as que mais ocorreram, seguidos de falhas de execução. Os que menos ocorreram foram os problemas de falhas de utilização pelos moradores e da qualidade dos materiais utilizados.

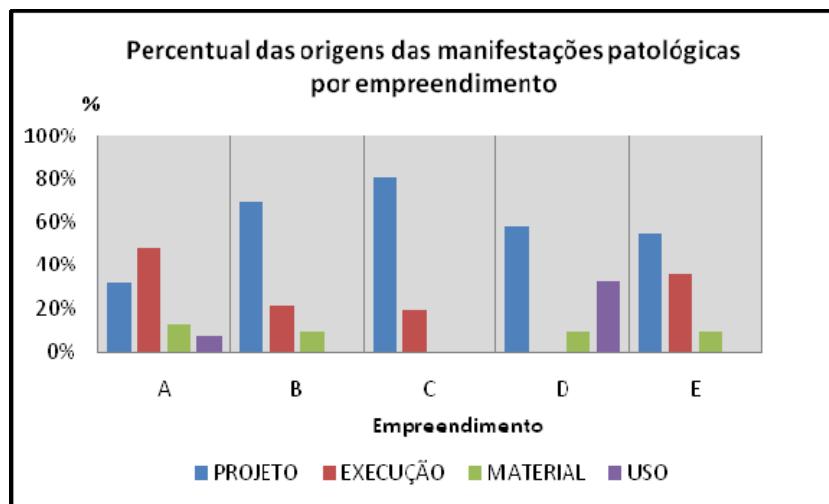
Vale mostrar, conforme Figura 6, que em cada empreendimento vistoriado, com exceção do Empreendimento A, as manifestações patológicas provenientes de falhas de projeto foram as que mais ocorreram, sendo essas, nos Empreendimentos A e E, mais próximas dos problemas provenientes de falhas de execução. Nos Empreendimentos B, C, E não foram diagnosticadas manifestações patológicas provenientes de falhas na etapa de uso e o Empreendimento C foi o único que não apresentou nenhum problema causado por utilização de materiais inadequados.

Figura 6: percentual das manifestações patológicas por empreendimento.
