MODO DE RUPTURA, DEFORMABILIDADE E RESISTÊNCIA DE PAREDES DE ESTRUTURAIS

Gihad Mohamad (1); Eduardo Rizzatti (2); Humberto R. Roman (3)

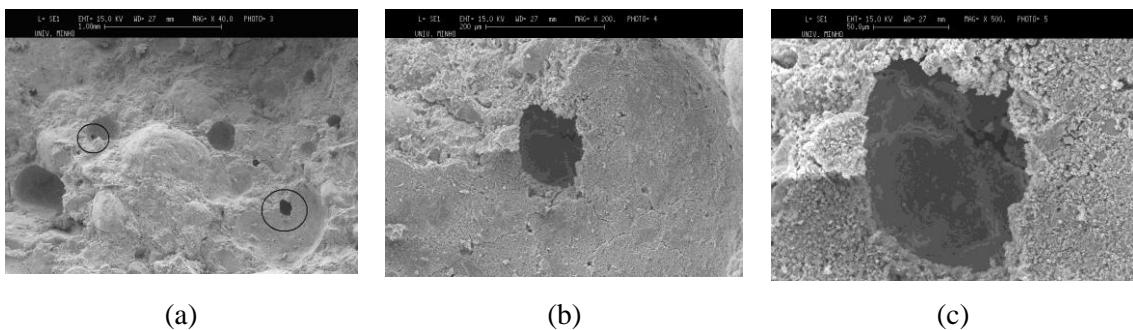
Figura 1 - Imagens obtidas do Microscópio eletrônico de varredura em amostras de argamassas

Análises visuais em microscópio eletrônico de varredura realizadas confirmam que o concreto é uma mistura complexa entre o agregado (miúdo e graúdo), a pasta e a interface entre ambos e, o mecanismo de fraturamento acontece pela quebra das ligações entre a matriz e o agregado gerando, por consequência, um fluxo da pasta em torno do mesmo e produzindo forças laterais de separação (VANMIER (1997)). A Figura 1 mostra exemplos de imagens tiradas em argamassas de cimento e areia, destacando na foto (a) a região de interface entre o contorno de grão de areia e a pasta, com a presença de um macro-poro produzido pela exsudação de água de amassamento. A foto (b) da Figura 1 mostra a ampliação da imagem (a), onde se visualiza na interface a presença de macro e micro poros juntamente com uma rede de fissuras provocados pela retração entre a pasta e agregado, destacando a interface entre a pasta e o agregado. A foto (c) mostra a ampliação do poro da imagem (b), mostrando os vasos capilares.

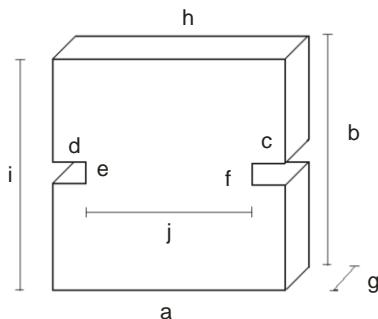
Amostras foram cortadas dos blocos de concreto para a determinação dos parâmetros mecânicos necessários para a caracterização do material à tração. O bloco de concreto possuía dois furos na vertical e era feita através da vibro-compactação mecânica do concreto seco. Os blocos foram utilizados posteriormente para a construção de prismas de três blocos e paredes. As dimensões da peça e do entalhe nas duas laterais da amostra são apresentadas na Tabela 1.

Tabela 1 - Dimensões das amostras extraídas dos blocos de concreto

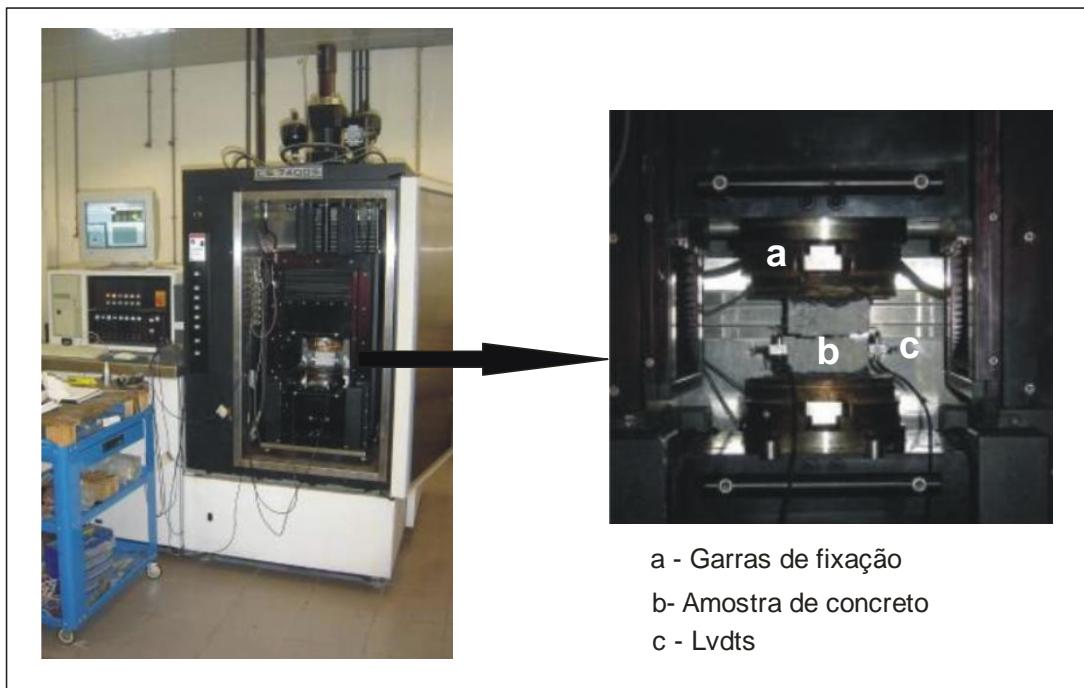
Figura 2 - Equipamento para o ensaio de tração direta em amostras retangulares de concreto.

A amostra de concreto foi colada previamente sob uma base guia de aço, garantindo assim a ausência de erros de paralelismo entre a amostra e os pratos. Após isso, o corpo-de-prova era posicionado no equipamento, onde acontece o fechamento das garras superiores e inferiores (a), criando um engastamento entre a chapa e a amostra, como mostra a Figura 2. Dois lvdts com campo de $\pm 0,5$ milímetros foram colados nas extremidades dos entalhes (c), para determinar o deslocamento relativo à meia altura da amostra e obter a abertura de trinca.

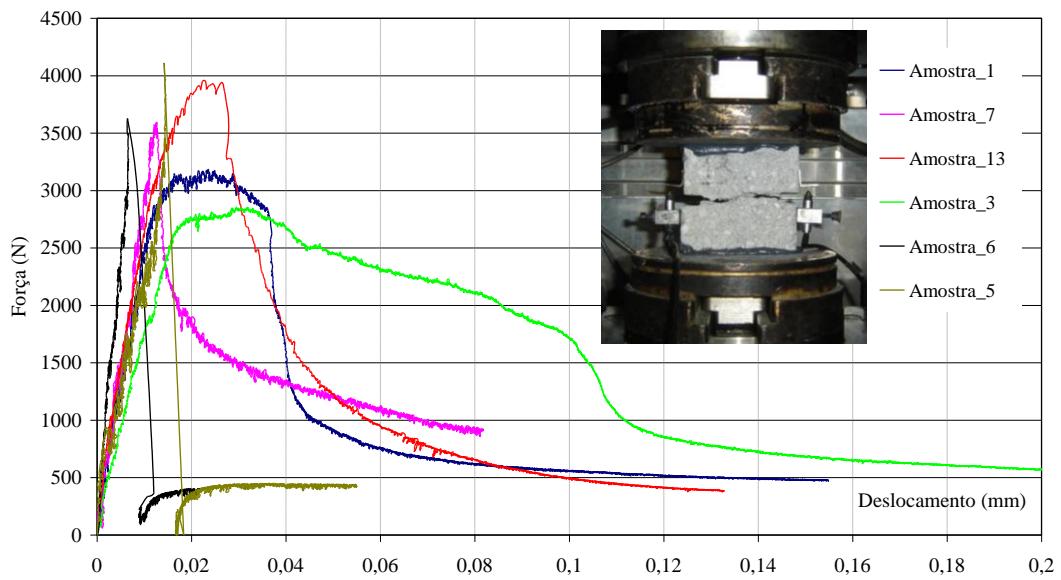
Gráfico 1 - Relação entre força (N) em função do deslocamento médio (mm)

A Gráfico 1 apresenta os resultados de força (N) em função do deslocamento médio a meia altura das amostras de concreto.

Pelos resultados experimentais nota-se que o comportamento pós-pico à tração foi de difícil obtenção devido ao carácter frágil do material à tração e a rápida propagação da trinca na área enfraquecida pelos entalhes.

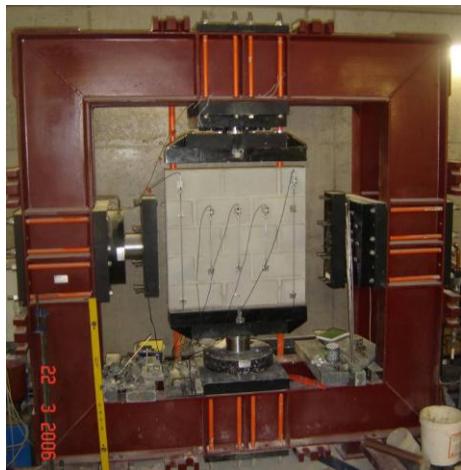
Figura 3 - Esquema geral do ensaio de compressão uniaxial de paredes

A parede foi construída sob uma base metálica nivelada e, os blocos da primeira fiada, foram regularizados com uma pasta de cimento de resistência superior ao bloco. A argamassa de assentamento foi do tipo II (1:0,5:4,5), cujo fator água/cimento foi de 1,07. Em todo o estudo foi analisado apenas um único traço de argamassa, pois nesse trabalho não se pretende verificar a influência da argamassa nos resultados de resistência das alvenarias. Os ensaios de compressão uniaxial foram realizados em um pórtico fechado que permite o controle na aplicação da força ou do

deslocamento no tempo. Para aumentar a rigidez axial do prisma foram posicionados dois tirantes verticais em ambos os lados da parede. A fim de cumprir os objetivos de caracterizar a alvenaria à compressão foram posicionados, ao todo, 10 lvdts em diferentes pontos da parede: três destes lvdts foram empregados para medir as deformações verticais de duas (2) juntas de assentamento no centro da parede (*grupo 1*); dois lvdts foram para medir as deformações verticais de 4 juntas de assentamento nos extremos das paredes (*grupo 2*); dois (2) lvdts foram posicionados para a obtenção das deformações horizontais na primeira e última fiadas da alvenaria, próximos do contato com a chapa de aplicação de carga (*grupo 3*); dois (2) lvdts foram posicionados para avaliar a abertura da junta vertical na segunda e quarta fiada (*grupo 4*); um (1) lvdt foi posicionado para a obtenção das deformações horizontais de duas (2) juntas verticais (*grupo 5*). A Figura 3 apresenta uma visão geral do esquema de teste com o posicionamento dos lvdts frontais e da prensa biaxial usada nos ensaios de compressão uniaxial de paredes e a Figura 4 apresenta os pontos de medição dos deslocamentos horizontais e verticais, frente e verso, conforme a distribuição dos grupos citada anteriormente. As chapas de aplicação de carga era rígida com uma altura 19,8 centímetros.

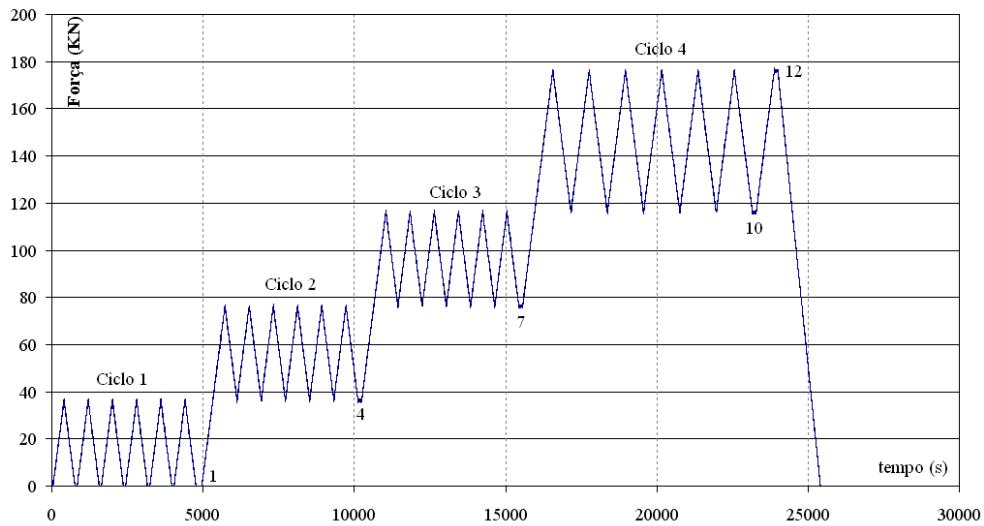
Gráfico 2 - Procedimento de teste adotado para a obtenção dos deslocamentos.

Na mesma amostra, realizou-se o ensaio com distintas velocidades, como: 0,1 KN/s, 0,2 KN/s, 0,5 KN/s, 1,0 KN/s e 1,5 KN/s. Foram verificados os deslocamentos nos procedimentos 12 e 10. A força máxima aplicada na amostra, durante o procedimento do Gráfico 2, corresponde à porcentagem de 0,20 da resistência à compressão, onde se garante que não ocorre nenhum tipo de trinca por concentração, acomodação de tensões ou deformações plásticas na junta de assentamento. Os números mostrados na Gráfico 2 indicam os pontos de aplicação e carga em que foi medido a deformação. A Tabela 3 apresenta os resultados médios das deformações para os grupos de LVDTs especificados anteriormente, para uma velocidade de carga de 0,5 KN/s e diferentes níveis de força.

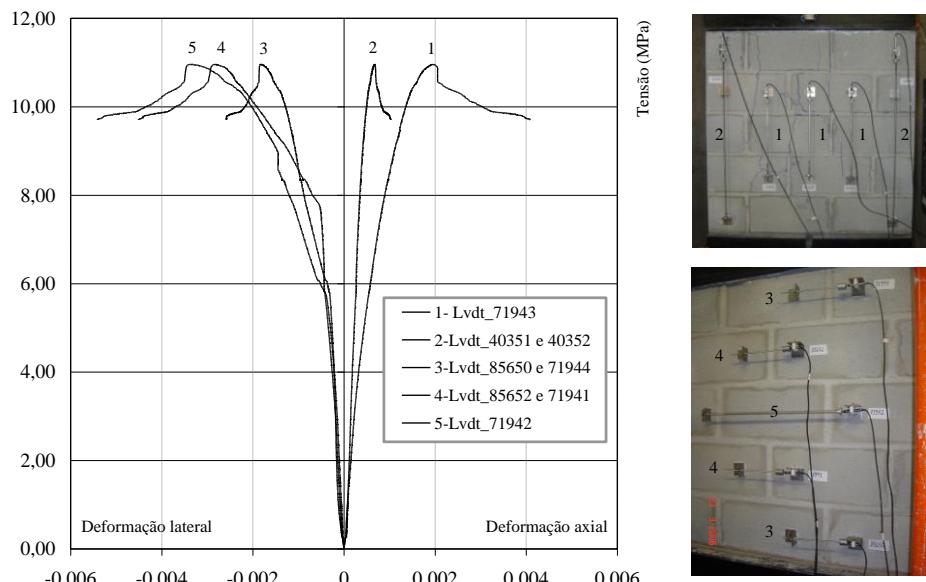
Gráfico 3 – Diagrama tensão-deformação da parede de 1m por 1m

A parede ensaiada foi levada a ruptura com controle de deslocamento, com uma velocidade de 0,0015 mm/s. A resistência à compressão da argamassa de assentamento foi 8,3 MPa. A Gráfico 3 apresenta o resultado do diagrama tensão-deformação axial e lateral da parede, onde os números 1, 2, 3, 4 e 5 são os grupos de lvdts fixados à parede.

Como esperado face ao confinamento dos pratos metálicos, observou-se que as deformações laterais máximas (*grupos 3, 4 e 5*) vão aumentando, conforme a posição do lvdt. Quando a relação σ/f_c atinge o nível de 0,6 começaram a surgir fissuras na parte intermediária da parede, onde se nota uma mudança significativa do ângulo de inclinação do diagrama tensão-deformação lateral. As fissuras aconteceram, primeiro, na junta vertical entre o bloco e a argamassa, demonstrando que o ponto fraco do conjunto é a interação bloco e junta vertical. Quando a tensão atingiu 8 MPa, as fissuras prolongaram-se, cortando o bloco e a junta horizontal. Verificou-se que o modo de ruptura foi por esmagamento da junta vertical e pelo surgimento de fissuras de tração que cortaram o bloco e a argamassa de assentamento. No Gráfico 3 verificou-se que o diagrama tensão-deformação axial dos lvds do grupo 1 e 2 foram distintos a partir do momento em que a relação σ/f_c atingiu 0,3. Isto aconteceu, provavelmente, pela existência de uma imperceptível fissuração ou abertura de junta vertical. A Tabela 4 apresenta os resultados médios de resistência do bloco à compressão (f_{bloco}), de argamassa à compressão (f_{arg}), de resistência do bloco à tração direta ($f_{tração}$), juntamente com o resultado último da parede na área líquida (f_{parede}). São, também, apresentadas as relações f_{parede}/f_{bloco} e f_{arg}/f_{bloco} .

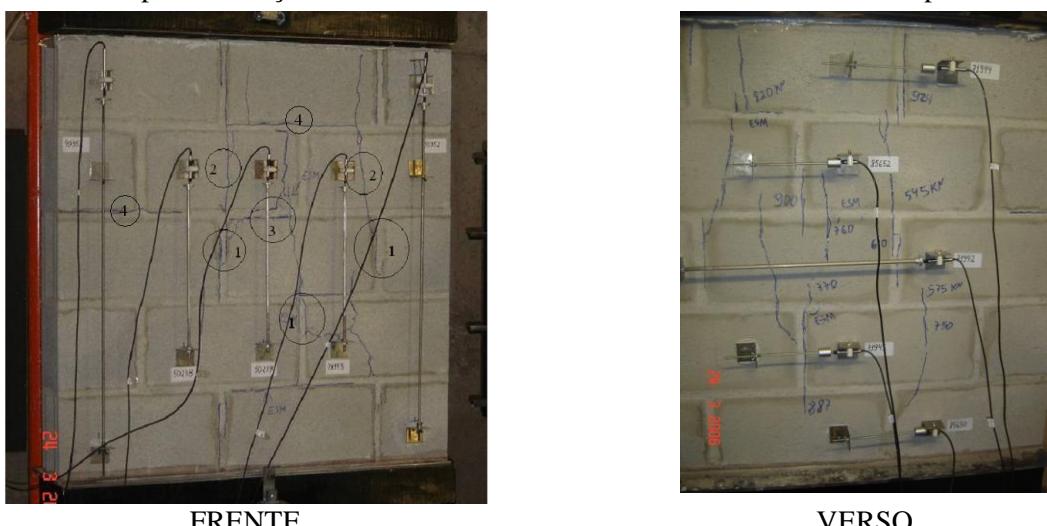
Figura 5 - Parede de 1m por 1m, modo de ruptura

Na Figura 5 visualiza-se a distribuição das fissuras (frente e verso) salientadas na parede que, para uma melhor classificação, foram designadas por tipos: 1, 2, 3 e 4. As fissuras do tipo (1) foram fissuras provocadas pela abertura da junta vertical e o consequente esmagamento da argamassa (normalmente este tipo de fissura acontece quando a relação tensão/resistência atinge 0,60); (2) são fissuras de tração que cortam as faces do bloco (essas fissuras, normalmente, são as continuidades da fissura do tipo 1 e acontecem quando a relação tensão/resistência atingir 0,80 à 0,90); (3) são os esmagamentos localizados da argamassa horizontal (acontecem em simultâneo com as fissuras do tipo 2); (4) fissuras de descolamento horizontais entre o bloco e a argamassa (provocado por rotação na parede e o consequente desprendimento do contato entre a junta e o bloco). As fissuras foram simétricas em ambos os lados da parede, ou seja, não se verificou que as fissuras horizontais fossem de flexão. Dos ensaios preliminares pode destacar-se as seguintes observações: a importância das amostras terem as mesmas condições de fronteira, ou seja, o número de juntas verticais serem iguais na primeira e última fiada; no decorrer dos ensaios e na análise dos resultados, verificou-se que a alvenaria (bloco e argamassa) tende a igualar a rigidez dos materiais, ou seja, por mais diferente que seja a resistência do bloco e da argamassa, parece que a junta de argamassa horizontal e o bloco passam a comportarem-se como únicos; o ponto fraco do conjunto é justamente a junta vertical, onde o processo de ruptura começou na fiada intermediária induzindo trincas em toda superfície da parede.

O início das trincas verticais deu-se na interface bloco-argamassa. Isto aconteceu quando a tensão atingiu, aproximadamente, 60% da tensão última de ruptura. Verificou-se, também, que o esmagamento da junta de argamassa produziu, em certos pontos, rotações na parede. Conseqüentemente, ocorreu o descolamento da junta de argamassa horizontal num extremo e o esmagamento da unidade no lado oposto. Aconteceram fissuras dispersas entre o bloco e a junta de argamassa horizontal e entre a junta vertical e o bloco de concreto no topo e na base da parede. Notou-se que o efeito do atrito entre a chapa e a amostra foi maior na base da parede devido ao seu maior peso. As paredes, após atingirem a carga última, vão perdendo a respectiva força pela consequente progressão das trincas, podendo obter-se rupturas bruscas, ou seja, sem aviso.
