ENTAC 2010

XIII Encontro Nacional de Tecnologia
do Ambiente Construído

AValiação DO DESEMPENHO DO SISTEMA DE ILUMINAÇÃO DOS ESPAÇOS CONDOMINIAIS DO PAR PORTO, PELOTAS-RS

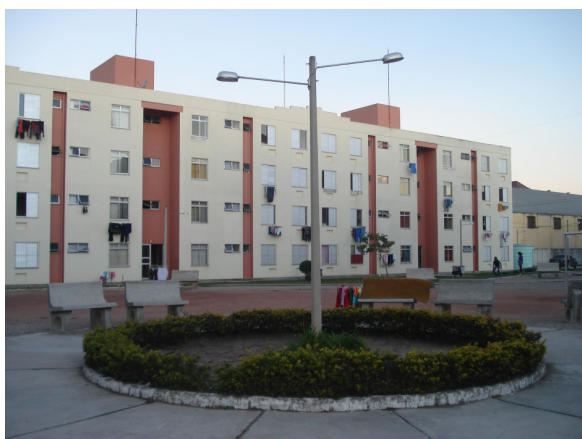
Figura 1 - Iluminação da área de lazer

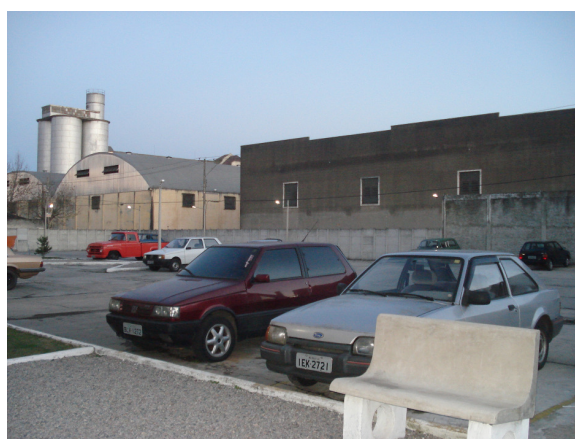
Figura 2 - Iluminação do estacionamento

Tanto as luminárias afixadas no muro, no espaço do estacionamento, como as luminárias dos postes ao longo do conjunto estão localizadas a uma altura de 4 metros.

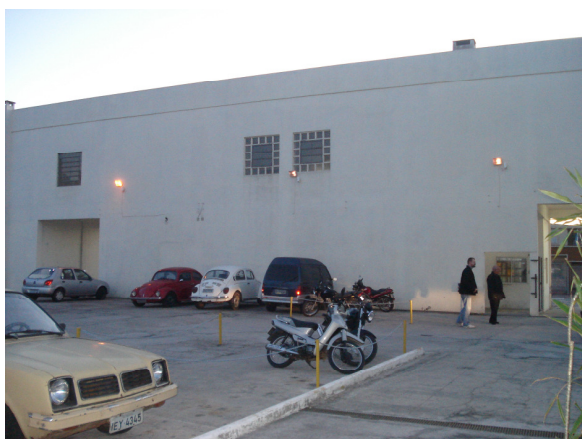
Figura 3 - Três refletores não previstos no projeto

Nos ambientes externos do conjunto, três luminárias que estavam previstas no projeto não existem no local, enquanto existem três refletores, próximos ao acesso, os quais não estavam previstos no projeto.

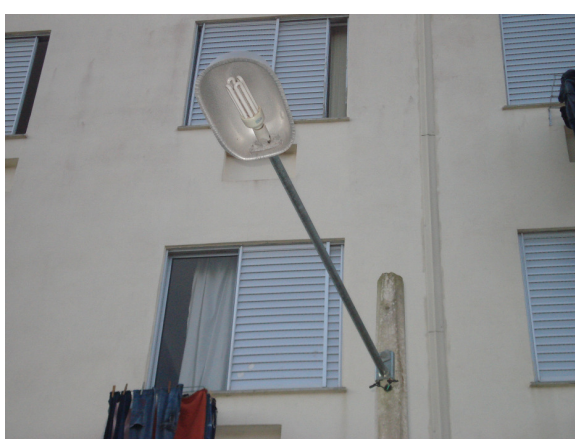
Figura 4 - Detalhe da luminária
