**ENTAC 2010**

## **CONFORTO VISUAL EM SALAS DE AULA: O CASO DAS ESCOLAS ESTADUAIS PAULISTAS RECÊM CONSTRUIDAS, SITUADAS NA REGIÃO METROPOLITANA DE SÃO PAULO.**

**Ana Judite G. Limongi França (1), Sheila Walbe Ornstein (2)**

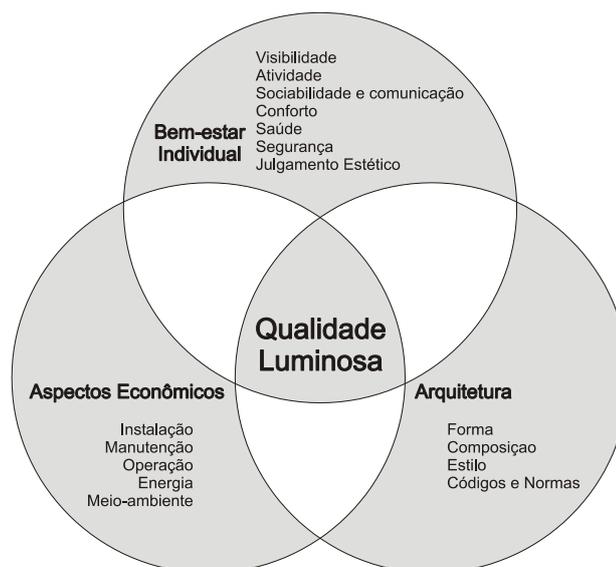
**Figura 1** - Aspectos inter-relacionados envolvendo o conforto visual. Adaptado de VEITH, 2001, p. 19, por FRANÇA, 2010.

Deve-se também realizar o dimensionamento adequado dos sistemas construtivos responsáveis por prover iluminação natural ao ambiente, uma vez que este aspecto afetará as relações do usuário com o exterior, permitindo-lhe assimilar diferentes condições luminosas e sazonais, contribuindo para a regulação de seu ritmo circadiano e, conseqüentemente, sua produção hormonal (RALOFF, 1998; VEITCH, 2001; GUZOWSKI, 2000). A inter-relação dos aspectos que envolvem as decisões arquitetônicas, a saúde dos usuários, o custo-benefício dos sistemas construtivos e a as condições de conforto visual foi traduzido por Veitch (2001), por meio da Figura 1.

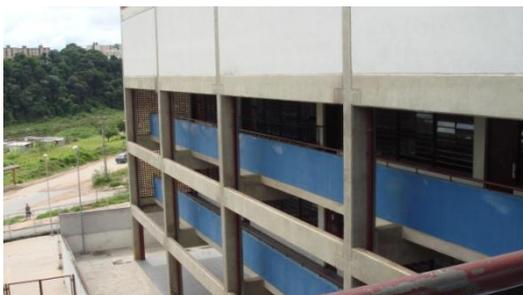
**Foto 1** - Escola A - Fachada Nordeste (voltada para o pátio).

A escola A foi implantada em terreno de forte aclive. As janelas das salas de aula se encontram recuadas, protegidas pelas lajes dos corredores na fachada nordeste (Foto 1). As salas de aula que apresentam orientação sudoeste recebem menor incidência solar, devido à proximidade do talude e da construção vizinha (Foto 2).

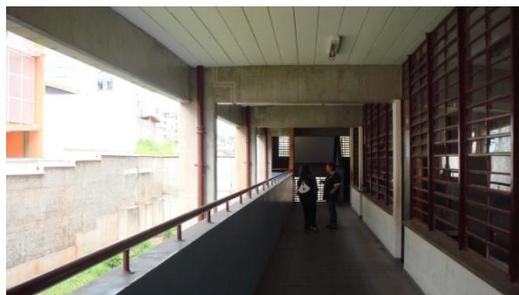
**Foto 2** - Escola A - Fachada Sudoeste (voltada para o talude e Escola Municipal de Educação Infantil – EMEI vizinha).

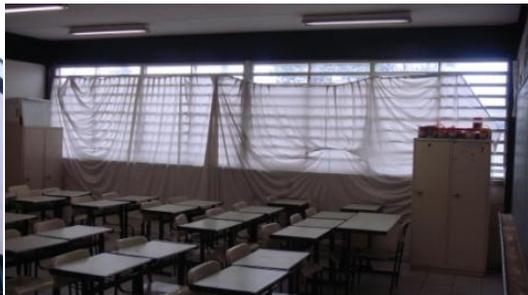
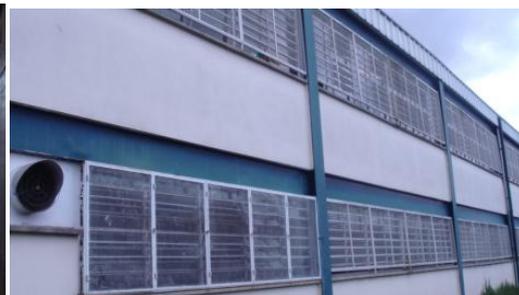
**Foto 3 (esquerda)** – Escola B: Proteção solar fachada oeste: para o vão entre a fachada e a tela perfurada. **Foto 4 (centro)**– Escola B: Inexistência de dispositivos para proteção solar na fachada leste (vista do exterior). **Foto 5 (direita)** – Escola B: Improvisação de elementos para proteção solar nas salas de aula orientadas para leste (vista do interior).

A escola B apresenta salas de aula orientadas para leste e oeste. Entretanto, o projeto apresenta apenas controle solar para a fachada oeste (Foto 3). Na fachada leste (Fotos 4 e 5), não foram previstos dispositivos para a proteção das áreas envidraçadas para o controle da iluminação natural.

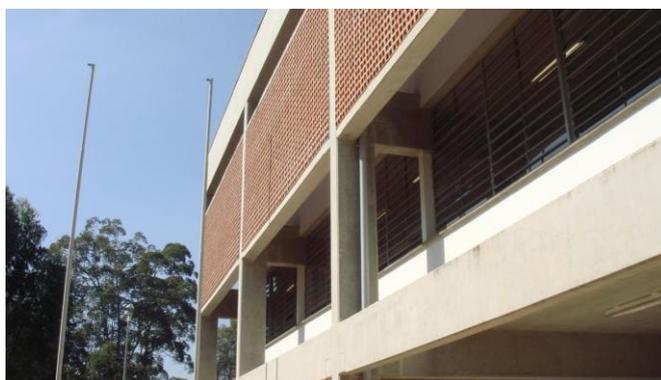
**Foto 4** - Escola C – Detalhe do elemento vazado para proteção solar de sala de aula – fachada nordeste.

A escola C apresenta elementos vazados cerâmicos para a proteção solar da fachada nordeste (Foto 4). Apesar disso, não há tratamento da fachada principal (sudoeste), que recebe incidência solar no período da tarde.

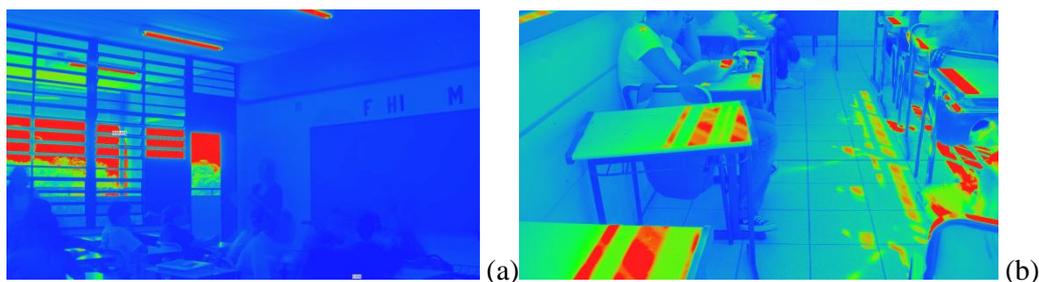
Na Escola A, embora as salas de aula tenham uma grande área envidraçada, a iluminação não é suficiente, em vários momentos do dia. Os corredores atuam como proteções solares, mas não evitam eficientemente a incidência de luz direta na lousa e nas carteiras, nos primeiros horários da manhã (Foto 5).

O projeto da escola B tem um grande potencial para a redução do consumo de energia. Em grande parte do dia, não é necessário manter as luzes acesas para atingir os níveis de iluminância previstos em norma. Entretanto, os sistemas de proteção solar não atuam de modo efetivo nos horários em que há incidência solar com ângulos mais altos (Foto 6).

**Fotos 5 e 6-** Distribuição das luminâncias nas salas de aula das escolas A (a) e B (b) (renderização em cores falsas de imagem em High Dynamic Range, por meio da ferramenta Radiance).

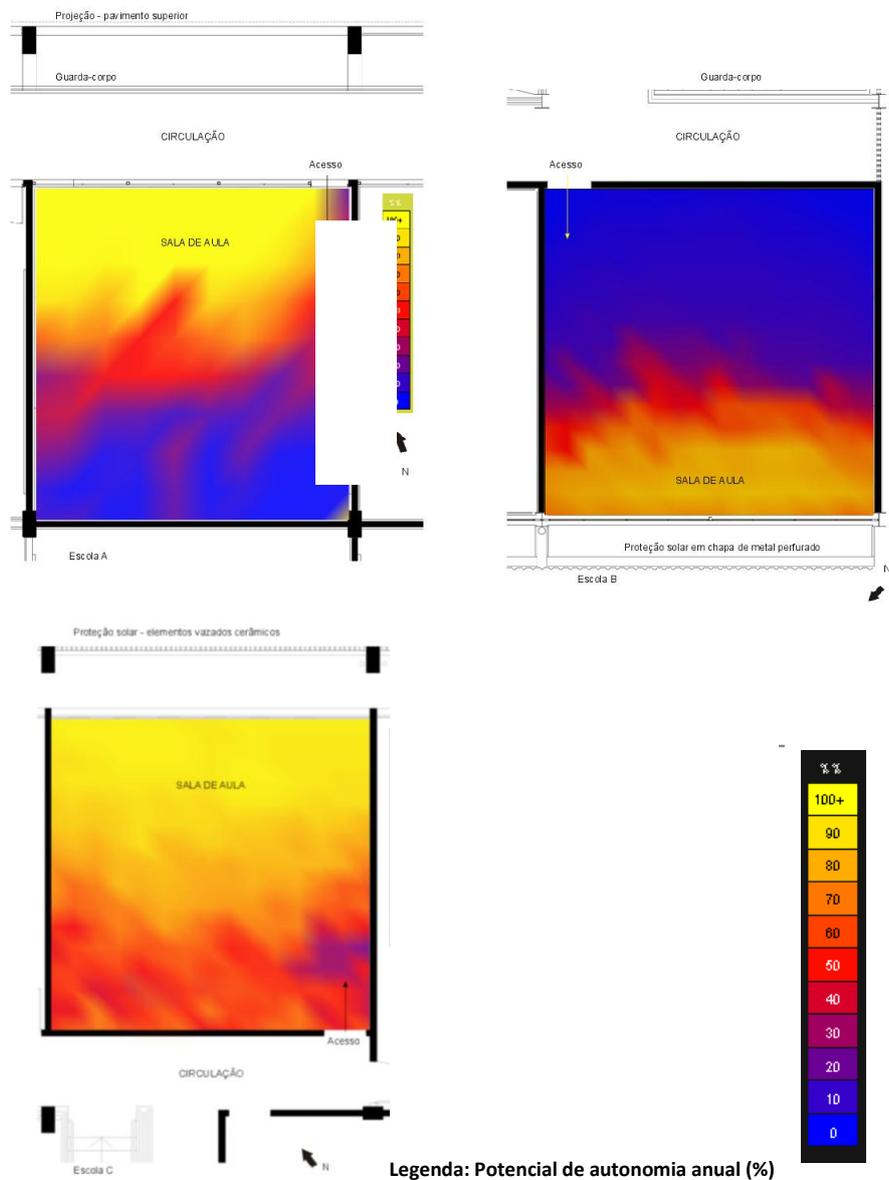
A verificação do potencial de autonomia de luz natural para as salas de aula avaliadas nas escolas A, B e C (Figuras 2, 3 e 4) mostra que existe a possibilidade de economia significativa de energia, por meio do acionamento individual das luminárias próximas às janelas. Entretanto, as salas de aula das escolas A e B apresentam distribuição de luz natural irregular, privilegiando apenas as áreas mais próximas à janela.

**Figuras 2, 3 e 4** - Potencial anual de autonomia de iluminação natural das escolas A (superior esquerda), B (superior direita) e C (inferior), considerando intervalo 07h00min e 18h00min e 300 lux no plano de trabalho. Fonte: Daysym.

Apesar de não haver necessidade de manter todas as luzes acesas ao longo do período de aulas, a atual distribuição dos circuitos para estes ambientes, nos três casos, obriga ao acendimento simultâneo das 8 luminárias previstas para ambiente.

- d) integrar o sistema de iluminação artificial ao de iluminação natural, permitindo o acionamento independente de circuitos de luminárias próximas às janelas;

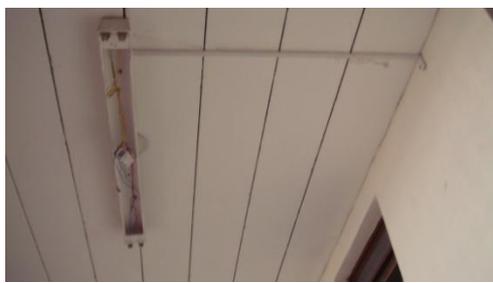
Além da utilização desnecessária de iluminação artificial nas salas de aula, apresentada no item 4.1, foram identificadas outras situações recorrentes envolvendo o uso da iluminação artificial nos casos A, B e C, como: a falta de manutenção adequada (Foto 7) e o acionamento de lâmpadas em áreas comuns mesmo quando há iluminação natural suficiente para apagá-la (Foto 8).

**Foto 7** - Falta de manutenção no sistema de iluminação artificial (Escola A). Fonte: acervo pessoal.

- f) adotar medidas efetivas para que a manutenção de componentes do sistema de iluminação artificial respeite as especificações de projeto, de modo a observar a alta eficiência de lâmpadas e reatores e a boa reprodução de cor;

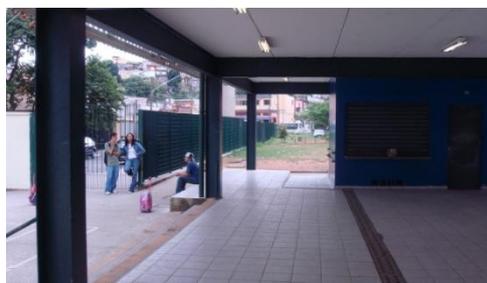
**Foto 8** - Luzes acesas em períodos nos quais não são necessárias, devido à disponibilidade de luz natural suficiente (Escola B). Fonte: acervo pessoal.
