AVALIAÇÃO DE SISTEMAS PREDIAIS DE UTILIDADES EM UM PAVILHÃO DE AULAS NUMA UNIVERSIDADE PÚBLICA

Júlia Barros Valadão (1); Antônio Cleber Gonçalves Tibiriçá (2)

Com esse pensamento, desenvolveu-se uma análise dos sistemas prediais de um pavilhão de aulas numa universidade pública.

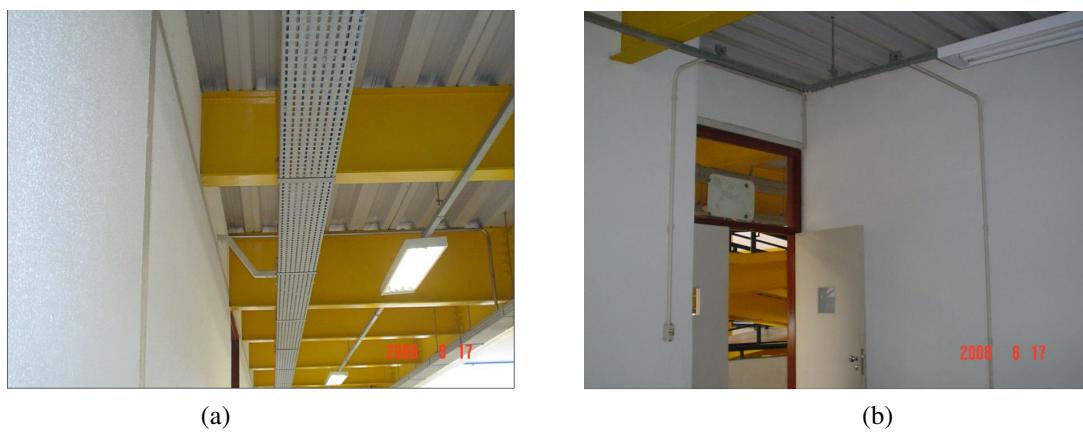
Todo o sistema predial de energia elétrica encontra-se em bom estado de uso e conservação, e atendem aos requisitos mínimos exigidos pelas Normas Técnicas citadas anteriormente, quanto aos itens de segurança estrutural, habitabilidade, durabilidade e manutenibilidade. Mostra-se eficiente, pois atende adequadamente às atividades desenvolvidas no edifício, não apresentando condições que ofereçam perigo aos usuários, além de ser possível fazer adaptações necessárias para melhorar e adequar o funcionamento do sistema, principalmente quanto aos avanços tecnológicos. A opção por externar as calhas e os eletrodutos (Figura 1) reduziu a possibilidade de aquecimento excessivo da fiação e, consequentemente, a origem de curtos-circuitos e focos de incêndio, facilitando a manutenção.

Não foi possível a verificação de como são mantidos os requisitos de durabilidade e manutenibilidade do sistema, só através de análise no local, mas foi possível verificar que o mesmo não oferece risco aos usuários, e que resiste às condições de uso e exposição do sistema, já que fica exposto por toda a área de circulação do edifício.

Figura 1 – Ramificação do sistema predial de energia elétrica. (a) Subsistema eletrocalhas; (b) subsistema eletrodutos.

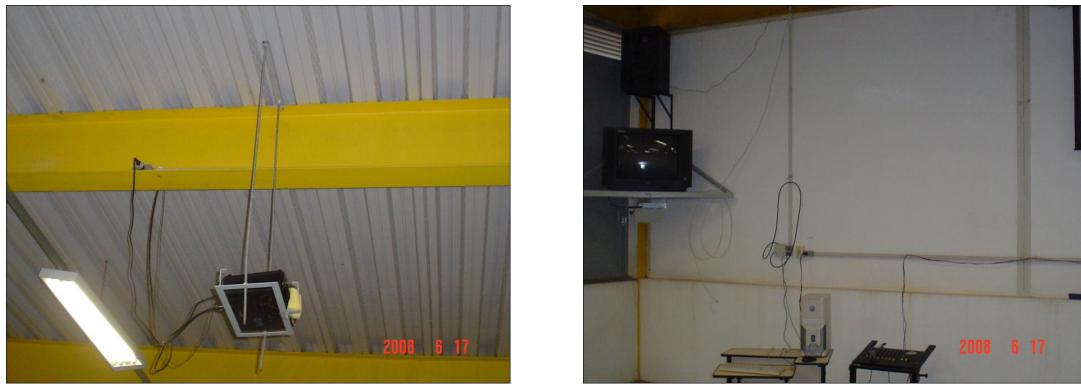
O sistema predial de energia elétrica não cumpre os requisitos de desempenho nos itens de segurança contra incêndio, de uso e operações e impacto ambiental. No primeiro, há maior risco de ignição da fiação por estar externo às vedações do edifício, além da resistência ao fogo ser menor, com maior risco de propagação superficial de chamas. No segundo, foi verificada a exposição da fiação em alguns

pontos do edifício, o que não proporciona condições de segurança quanto ao uso e operações (Figura 2). Quanto ao impacto ambiental, o edifício não faz uso de sistemas que utilizem fontes alternativas de energia.

Figura 2 – (a) detalhe para “T” fazendo a ligação entre o equipamento e a instalação elétrica;
(b) detalhe para a fiação dos equipamentos pendurada nas tubulações (b)

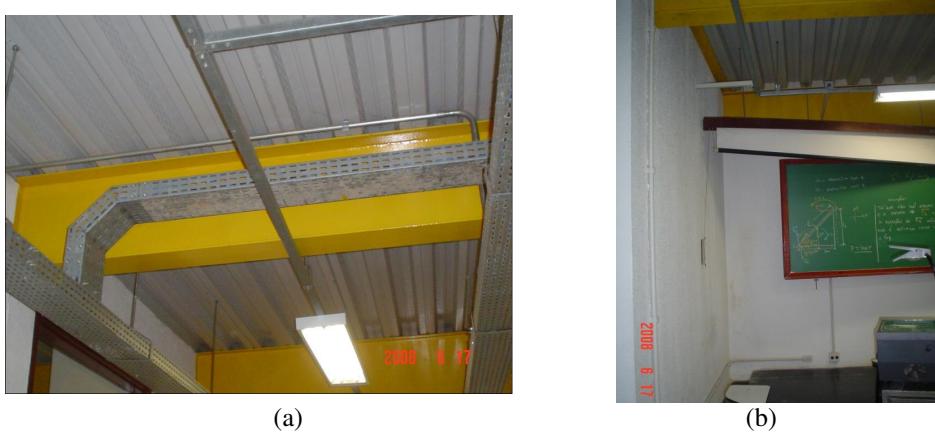
Todo o sistema de dados encontra-se em bom estado de uso e conservação e atende aos requisitos mínimos exigidos pelas normas, quanto aos itens segurança estrutural, contra incêndio, de uso e operações, e durabilidade. Mostra-se eficiente, pois atende adequadamente às atividades desenvolvidas no edifício, não apresentando condições que ofereçam perigo aos usuários, além de ser possível fazer adaptações necessárias para melhorar e adequar o funcionamento do sistema, principalmente quanto aos avanços tecnológicos. A opção por calhas e eletrodutos externos facilita a manutenção do sistema (Figura 3a).

O sistema não cumpre o requisito de habitabilidade quanto a ser acessível aos portadores de necessidades especiais e com mobilidade reduzida (Figura 3b), pois os pontos existentes nos recintos estão localizados a uma altura inferior àquela adequada para estes. Para o acesso aos mesmos é necessário abaixar o corpo.

Figura 3 – (a) Eletrocalhas e ramificação do sistema dados, e (b) detalhe da localização do ponto do sistema dados (baixo para PNE)

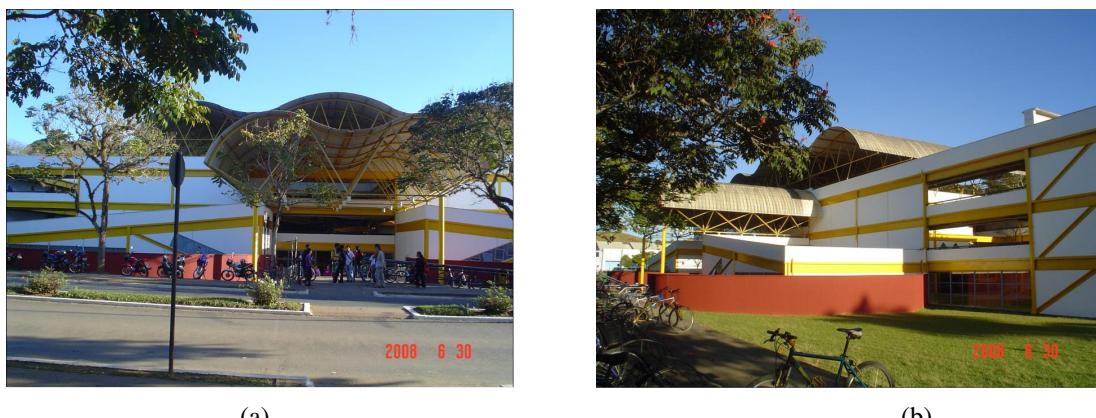
O sistema de iluminação natural é composto por aberturas que possibilitam a passagem de luz natural, em toda a extensão do edifício, com cobertura elevada e corredores abertos na lateral livre (Figura 4). Nos compartimentos, as aberturas janelas e portas nas vedações verticais. Há, também, em cada sala de aula, um duto de ventilação, que poderia exercer também função de iluminação (Figura 5).

A área de circulação interna voltada para os pátios internos do edifício é bem iluminada, porém os *halls* de circulação perto dos banheiros e bebedouros, voltados para o átrio central coberto com telhas metálicas e onde se localiza a rampa, têm iluminação natural insuficiente, devido à grande extensão da área, a profundidade e a cor escura utilizada para a pintura da parede (baixa refletância). Do lado oposto do átrio, é também uma circulação pouco iluminada e onde se localizam os depósitos e a sala de xerografia. Nesses recintos faz-se necessário o uso de iluminação artificial durante o dia.

Figura 4 – (a) detalhe para a cobertura elevada e (b) detalhe para os vãos de entrada de iluminação natural para o interior do edifício

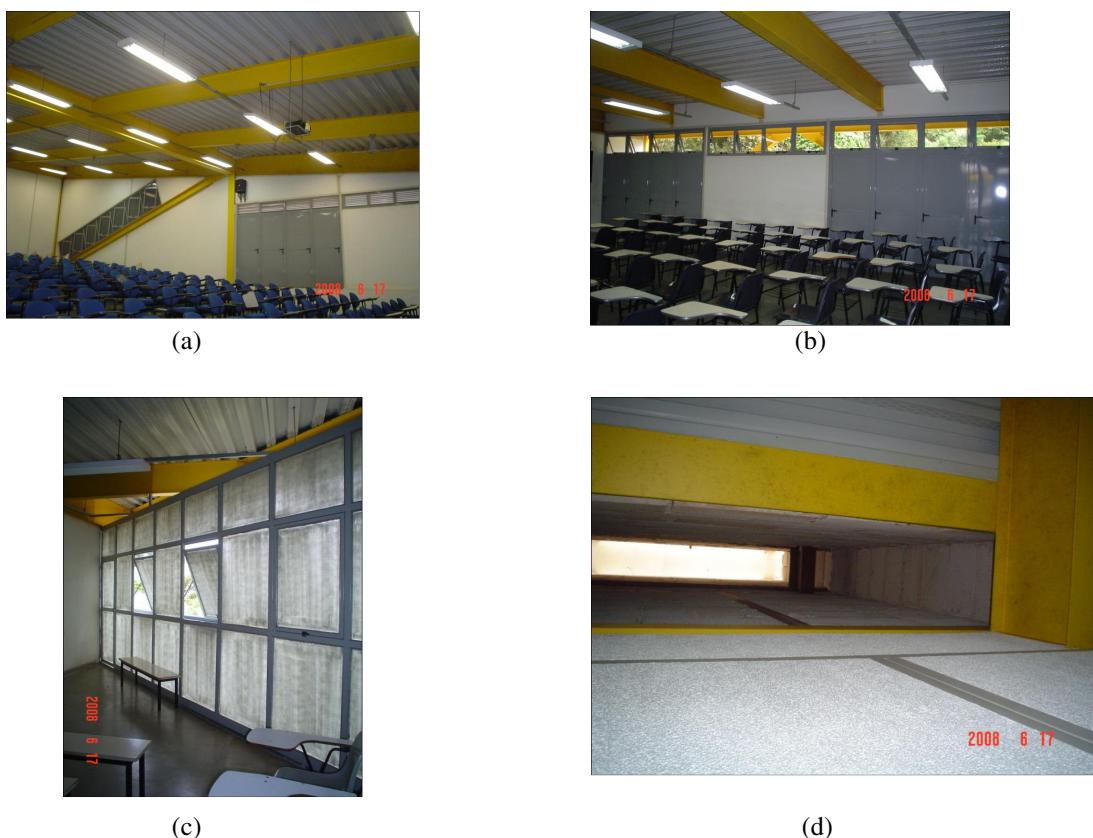
Na face da fachada externa das salas de aula há varandas em toda a extensão, acessadas por meio de portas de PVC pintadas na cor cinza. Somente quando abertas, as salas dispõem de luz natural em quantidade suficiente, uma vez que a faixa horizontal de janelas de baixa altura junto ao teto da varanda (esta funciona como brise horizontal) disponibiliza luz natural suficiente apenas para localização no recinto (Figura 5b).

As varandas localizadas nas extremidades da fachada posterior do edifício inicialmente eram abertas, protegidas por guarda-corpo e destinadas à convivência dos alunos. Posteriormente houve alteração do uso, tornaram-se salas para monitoria, sendo instaladas esquadrias envidraçadas no lugar do guarda-corpo, cujos vidros foram pintados de cinza para diminuir a insolação (uma na fachada leste e outra na oeste); se, por um lado isso reduziu drasticamente a quantidade de iluminação natural, por outro requer iluminação artificial mesmo durante o dia e aumenta a temperatura e a radiação internas (Figura 5c).

A iluminação dos auditórios (Figura 5a) é similar à das salas de aula (Figura 5b). Suas vedações externas contêm esquadrias de PVC, algumas em vidro transparente, posteriormente pintados de cinza. A iluminação externa penetra no recinto somente quando estão abertas. Há pouca passagem de luz pelas esquadrias em PVC, principalmente pelas portas, pois devido ao vento e sua orientação solar, a maior parte fica fechada, ou por causa dos ruídos externos, por baterem com freqüência e ou por necessidade de bloquear a passagem da luz solar direta para os recintos (Figuras 5a e 5b).

Portanto, em termos de adequação ambiental, o sistema de iluminação natural não cumpre os requisitos de desempenho nos itens habitabilidade, térmica, lumínica e mesmo acusticamente quanto ao impacto ambiental. O requisito conforto térmico foi especialmente verificado nos recintos destinados a salas de aula e monitoria e nos auditórios. Nestes há desconforto térmico, principalmente em função de as esquadrias e vidros terem sido pintados de cinza (altos ganhos de calor radiante).

O conforto lumínico também foi prejudicado com as pinturas realizadas nas esquadrias, o que ocasionou pouca penetração de luz natural nos recintos e baixa reflexão, devido à cor escura, o que obriga o uso constante de iluminação artificial.

Figura 5 – Detalhes das portas em PVC cor cinza que bloqueiam a entrada de luz natural (a) no auditório e (b) nas salas de aula, e detalhes (c) das janelas com vidros pintados diminuindo a passagem de luz natural e (d) do duto de ventilação das salas de aulas não aproveitando a luz da abóbada.

Ainda quanto ao requisito impacto ambiental, uma boa solução adotada foi a implantação da cobertura no átrio central do edifício deslocada das vedações verticais, que promove a entrada de luz natural, diminuindo o uso de iluminação artificial. Uma solução que não foi bem explorada foi os dutos de ventilação das salas de aula, que poderiam também melhorar as condições de iluminação desses locais, se por exemplo recebessem acabamento superficial interno que proporcionasse a reflexão da luz para o interior das salas, a partir da troca da cobertura existente, em concreto, por uma translúcida.

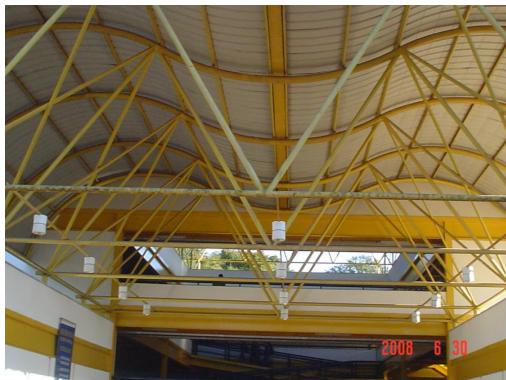
A iluminação do átrio entre os auditórios também pode ser melhorada, pois foi feita com eletrodutos como os utilizados nas outras partes da edificação. As luminárias instaladas na estrutura espacial de sustentação da cobertura estão desnecessariamente altas, reduzindo a eficiência do sistema (Figura 6).

Figura 6 – Sustentação das luminárias do átrio

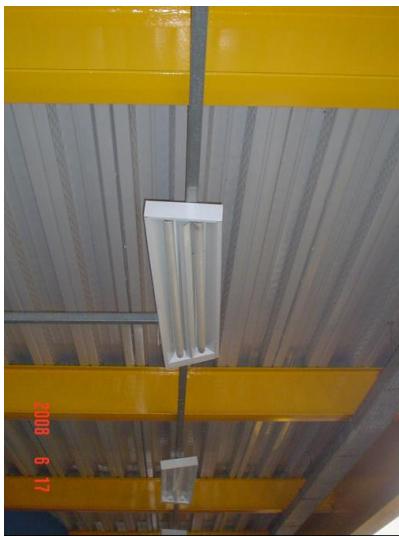
Quanto aos requisitos de durabilidade e manutenibilidade, constatou-se que o sistema não oferece risco aos usuários e é resistente às condições de uso e exposição do sistema por todo o edifício, mas as deficiências na limpeza e no reparo e reposição dos seus componentes (Figura 7), principalmente no *hall* de entrada do edifício, entre os auditórios, poderiam ser solucionadas se uma passarela técnica tivesse sido projetada e executada.

Figura 7 – Detalhe falta de manutenção: luminárias contorcidas.
