AVALIAÇÃO DO DESEMPENHO TÉRMICO DA ENVOLTÓRIA DE EDIFICAÇÃO COMERCIAL NA CIDADE DE CUIABÁ

Raquel M. Apolônio (1); Luciana G. Omar (1); Marta C. J. A. Nogueira (2); Bismark C. Carvalho (2)

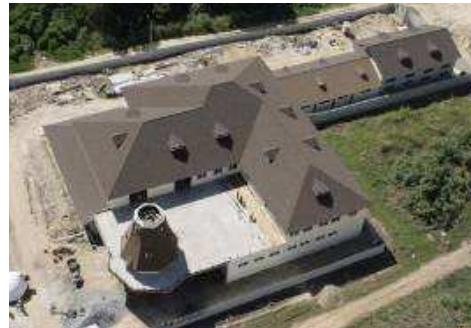
Figura 1- Foto aérea da edificação.

A edificação é composta por dois pavimentos. O térreo destina-se a instalação de uma padaria, confeitoria, lanchonete, loja de conveniência, sanitários, estoque, vestiários e sanitários para funcionários, casas de máquinas e ambientes de apoio. No piso superior está localizado o restaurante, cozinha, mirante com o moinho e administração, além dos ambientes de apoio, relativos a cada atividade (Figura 1).

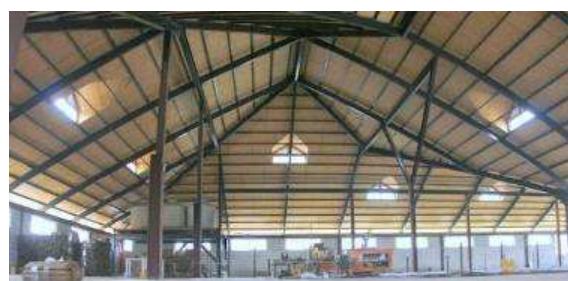
Figura 2 - Vista interna do 1º pavimento

A cobertura da edificação apresenta uma inclinação acentuada, em torno de 50%, provida de mansardas. Na Figura 2 é possível observar as aberturas zenitais que permitem a entrada de iluminação natural no interior da edificação, reduzindo, dessa forma, a necessidade de iluminação artificial durante o dia e consequentemente, o consumo de energia.

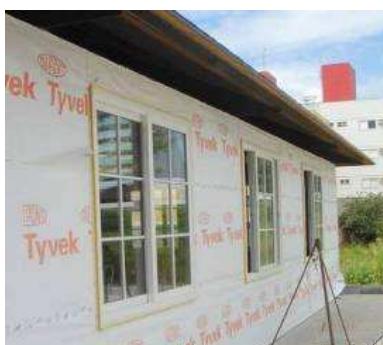
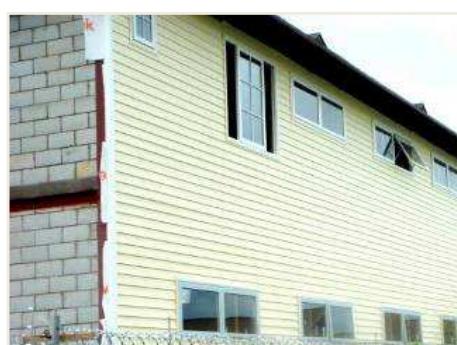
Figura 3 - Revestimento externo com *Tyvek* (a) e *Siding* sobre o *Tyvek* (b)

O *Tyvek* é um produto utilizado como uma subcobertura para telhados e revestimento para paredes externas, com a finalidade garantir a estanqueidade contra a umidade e isolar térmica e acusticamente os ambientes. É um material composto de 100% de fibras de polietileno, de alta densidade que não possuem aditivos, resinas ou corantes em sua composição.

Para as paredes buscou-se a associação de materiais que apresentassem bom desempenho termo-acústico, resistência e baixa manutenção. Para tanto, o fechamento foi feito com blocos de sílico-calcáreo aliados à subcobertura de *Tyvek* e revestimento externo de *Siding* (Figura 3).

As paredes externas foram revestidas com *Siding* de PVC, um material reciclável e inerte, não causando danos à natureza (Figura 3). Trata-se de um sistema de revestimento vinílico de barras paralelas, uma alternativa econômica e racional para o revestimento de fachadas. É considerado econômico por reduzir as fases de acabamento, como pintura e também por dispensar maiores cuidados com manutenção. O material apresenta grande vida útil e baixa manutenção e devido ao conceito de modularidade, proporciona rapidez de montagem e racionalização da obra. Entre outras características, o *Siding* de PVC é um produto auto-extinguível (não propaga chamas) e possui elevada resistência química, elevada resistência à tração, uniformidade de materiais e de coloração e grande resistência aos raios ultravioleta. Por ser um material de grande flexibilidade, possui ainda um poder de absorção de impacto muito maior do que materiais como vidro e cerâmica. Seu tratamento superficial evita, também, a variação de cor ao longo do tempo.

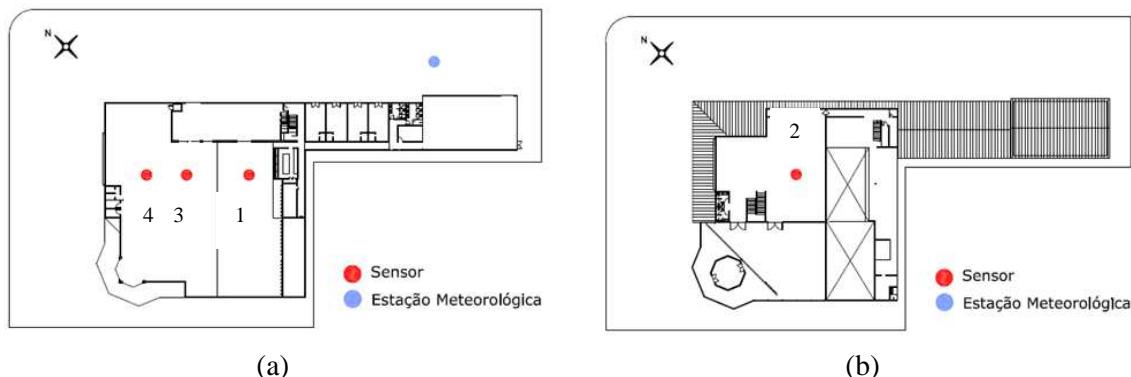
Figura 2- Posicionamento dos equipamentos de medição no Pavimento térreo (a) e Posicionamento dos equipamentos de medição no Pavimento superior (b)

O levantamento de dados climáticos internos (temperatura e umidade do ar) foi realizado com o sensor Termo-Higrômetro HT-4000. Ao todo foram utilizados 4 Termo-Higrômetros na edificação, monitorando simultaneamente os dados de temperatura e umidade do ar em ciclos de medição de 30 minutos durante as 24 horas do dia. Os sensores foram posicionados a uma altura de 1,70 m, para corresponder, segundo a norma ISO-7726 (1998), à temperatura no nível da cabeça do usuário que se encontra em pé (Figura 4).

O sensor 1 foi localizado no térreo para propiciar a análise da influência do pé-direito duplo na temperatura e umidade no nível do usuário no interior da edificação (Figura 04). É possível notar no gráfico das médias horárias para esse ponto, que até aproximadamente às 9 horas da manhã a temperatura interna é maior do que a temperatura externa (Gráfico 1). Das 9 horas às 16 horas aproximadamente a temperatura interna passa a ser menor do que a externa. A partir das 16 horas, a temperatura externa passa a ser novamente menor do que a temperatura interna da edificação.

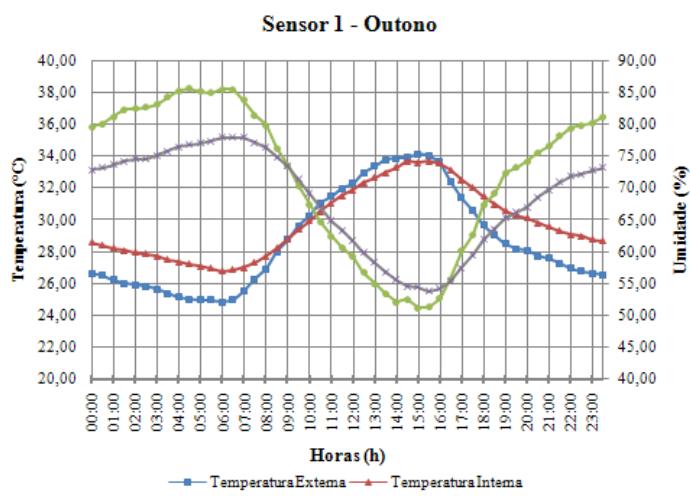
Gráfico 1 Temperaturas médias horárias para o sensor 1

A maior temperatura horária média do sensor 1 para o período de estudo é de 33,69°C, às 14:30 horas. A menor temperatura é de 26,79°C às 6:00 horas da manhã. A amplitude térmica registrada neste ponto é de 6,9°C. O amortecimento térmico apresenta valor de 2,39°C.

É possível notar que os valores de temperatura média horária para os sensores 1, 3 e 4 apresentam comportamento bastante semelhante. Já os valores apresentados pelo sensor 2 se destacam dos demais devido às maiores temperaturas ao longo das 24 horas do dia.

Analizando o amortecimento na edificação, nota-se que os pontos localizados no térreo (correspondentes aos sensores 1, 3 e 4), apresentam amortecimento negativo em relação às temperaturas mínimas e amortecimento positivo, porém pequeno, em relação às temperaturas máximas. Já para o Sensor 2, o Gráfico 2 indica que o amortecimento em relação às temperaturas máximas atinge sempre valores negativos, ou seja, o calor do meio externo é intensificado no interior da edificação.

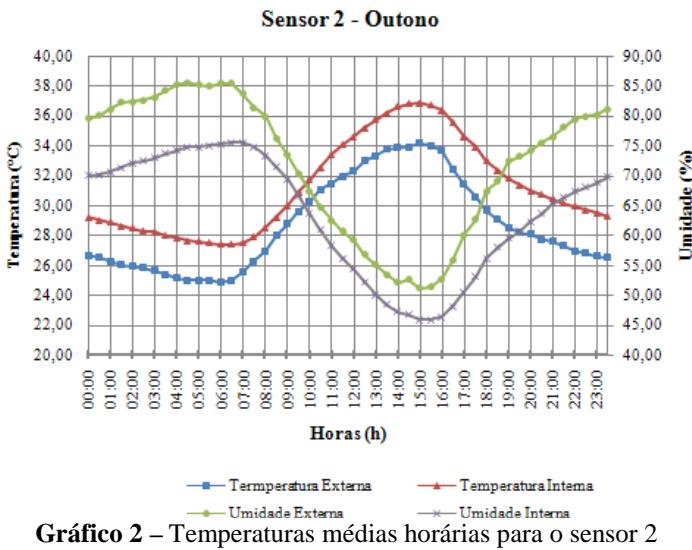
Gráfico 2 – Temperaturas médias horárias para o sensor 2

O sensor 2 está localizado no pavimento superior, possibilitando a análise de um ponto no qual a temperatura e umidade sofrem influência da cobertura e das paredes externas voltadas para a orientação nordeste e noroeste. No Gráfico 2 nota-se que a temperatura interna é maior que a temperatura externa em todas as horas do dia.

A maior temperatura horária média do sensor 2 para o período de estudo é de 36,86°C, às 15 horas. A menor temperatura é de 27,38°C às 6:00 horas da manhã. A amplitude térmica nesse ponto é de 9,48°C e o amortecimento térmico atinge o valor negativo de -0,19°C. A temperatura máxima interna é 2,72°C maior que a temperatura máxima externa.

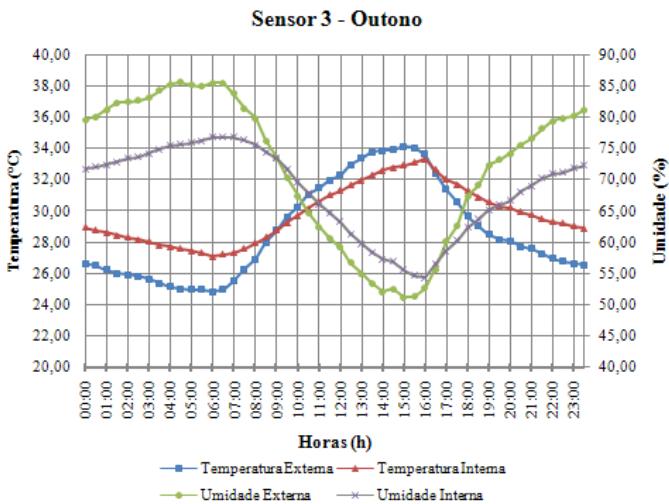
Gráfico 3 – Temperaturas médias horárias para o sensor 3

O sensor 3 foi localizado no térreo (no alinhamento vertical do sensor 2) para propiciar a análise da temperatura e umidade no nível do usuário bem como a influência da laje nos valores de temperatura e umidade. A maior temperatura horária média do sensor 3 para o período de estudo é de 33,29°C, às 16:00 horas. A menor temperatura é de 27,11°C às 6:00 horas da manhã (Gráfico 3). Dessa forma, a amplitude térmica no ponto é de 6,18°C. O amortecimento térmico apresenta valor de 3,08°C.

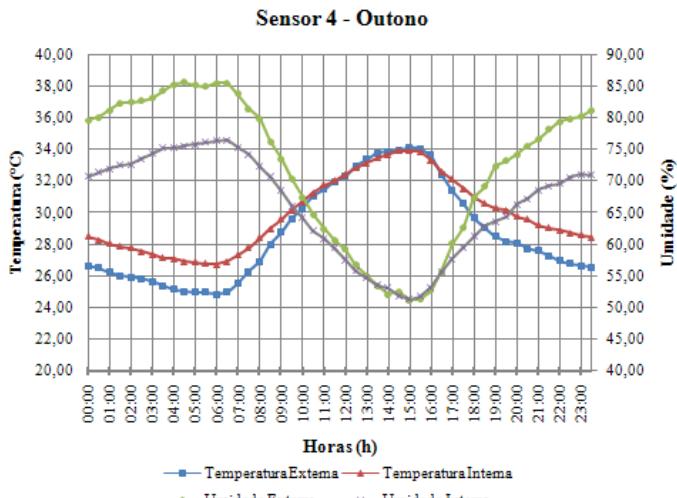
Gráfico 4 – Temperaturas médias horárias para o sensor 4

O sensor 4 está localizado no térreo próximo às paredes externas orientadas para nordeste e noroeste. A maior temperatura horária média do sensor 4 para o período de estudo é de 33,91°C, às 15:00 horas. A menor temperatura é de 26,75°C às 6:00 horas da manhã. A amplitude térmica neste ponto é de 7,16°C e o amortecimento térmico apresenta valor de 2,13°C.
