**ENTAC 2010**

XIII Encontro Nacional de Tecnologia  
do Ambiente Construído

## **ANÁLISE DE DESEMPENHO AMBIENTAL, EM ESTUDO DE CASO DE EDIFICAÇÃO RESIDENCIAL EM BRASÍLIA**

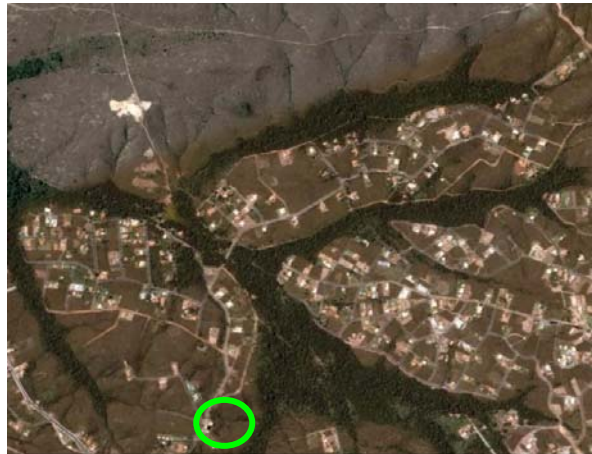
**Figura 2: planta de locação da entrada do condomínio**

O local fica bastante afastado de comércio e avenidas, e as casas que ali se encontram respeitam um afastamento para garantir a área verde, preservando as APPs (Áreas de Proteção Ambiental) e corredores ecológicos (ver figura 3.2).

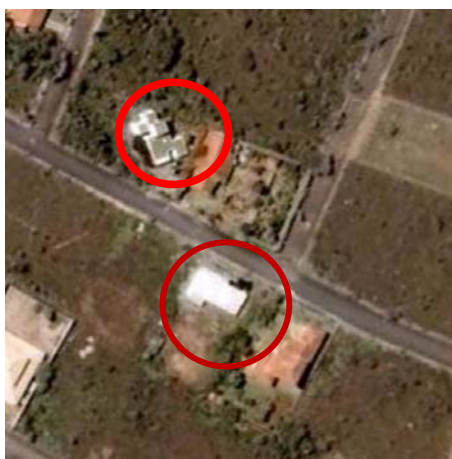
**Figura 3: locação das residências selecionadas**

Os ventos predominantes chegam de noroeste e os secundários vêm de noroeste, Leste e Sudeste. A fachada principal da casa selecionada, está localizada a Norte (Figura 3.4). Na outra casa na mesma rua, monitorada como caso referência, a fachada de acesso está orientada à NE, perpendicular à rua de acesso (Figura 3.3).

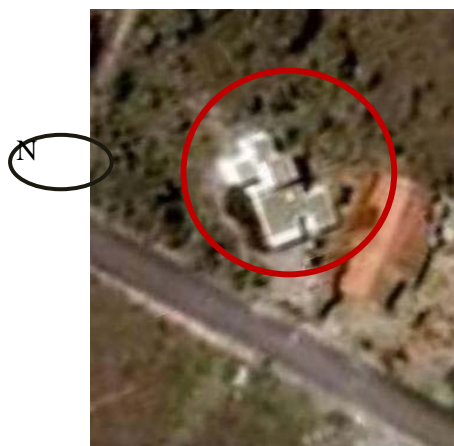
**Figura 4: Vista superior da residência bioclimática onde percebe-se a cobertura de grama**

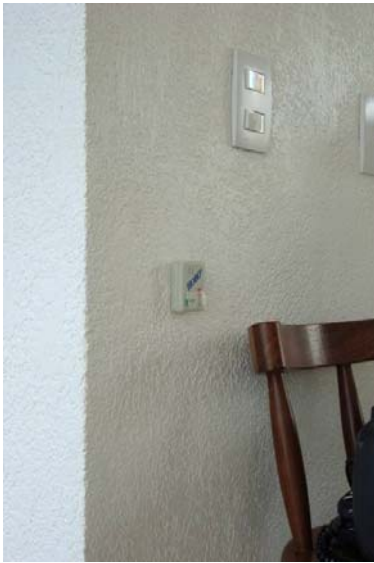
**Figura 7: Sensor 2 (cozinha americana)**

As figuras 3.8 à 3.12 ilustram como foram colocados os sensores de aquisição de dados.

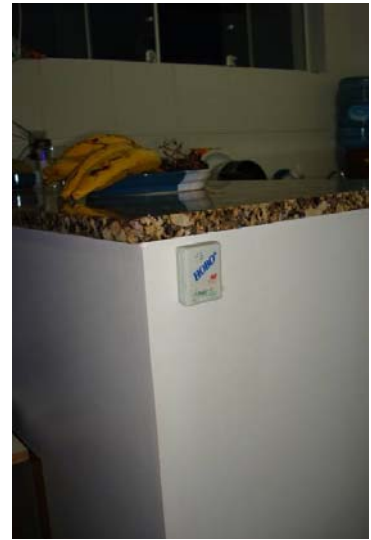
**Figura 8: Sensor 6 (Caso Referência)**

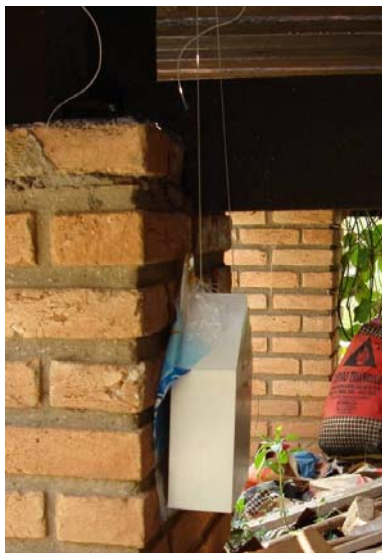
**Figura 9: Sensor ext. 2- localizado à sombra, embaixo do deck de madeira externo.**

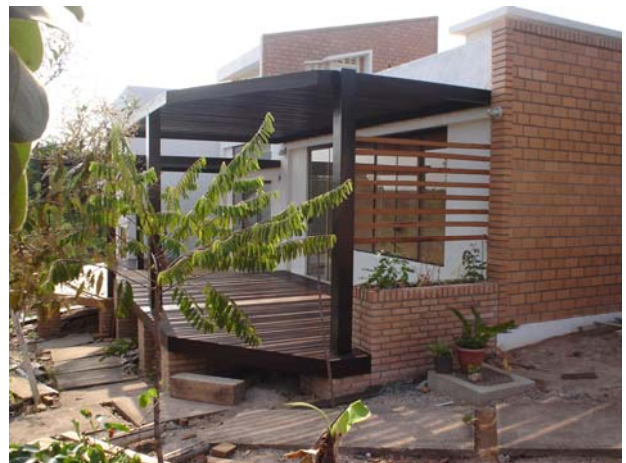
**Figura 10: Foto ext. Fachada norte da Casa Bioclimática (com pergolado à norte, e vertical a oeste com parede dupla)**

- Paredes duplas de tijolo maciço à oeste
- Janelas simples de vidro temperado (ventilação cruzada)
- Parede rebocada cor branca
- Teto jardim na cobertura
- Aberturas Zenitais para exaustão do ar quente e iluminação natural
- Proteções solares (pergolado fachada norte e leste e brise fachada sul)
- Quarto semi-enterrado.

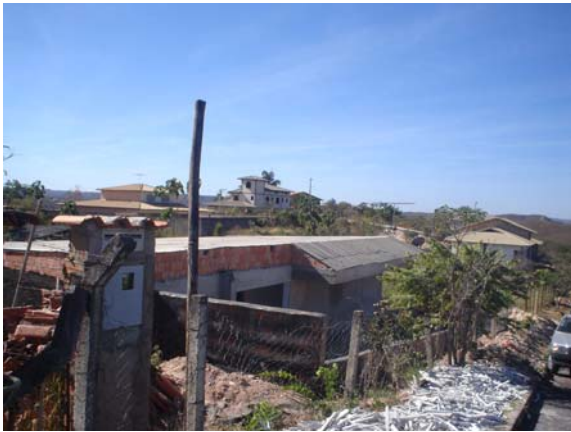
**Figura 11: Vista sul do Caso Referência, telha de fibrocimento, paredes não rebocadas.**

- Paredes simples de tijolo furado
- Janela simples de vidro temperado
- Parede não rebocada
- Telha de fibro cimento na cobertura

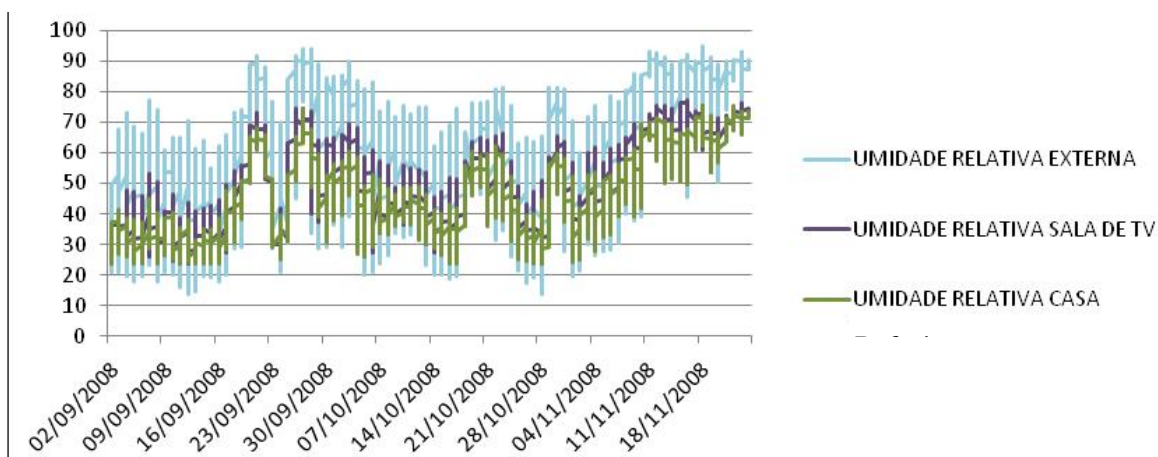
Figura 4.4 – gráfico de Umidade relativa do Ar (UR).

A figura 4.4 corresponde à umidade relativa do ar (UR), para os ambientes analisados da sala de TV, casa referência e área externa.

É possível perceber que a maior parte do tempo analisado as URs máximas para a sala de TV estiveram superiores a da casa referência e nos dias 9 de setembro e 28 de setembro a mínima esteve abaixo das mínimas da casa referência. Não foi possível identificar a razão destes acontecimentos pontuais. O gráfico mostra claramente que no começo da medição a umidade relativa do ar nos dois

recintos fechados era muito baixa e houve uma elevação significativa no meio do mês, entre os dias dezesseis e vinte e três de setembro período no qual as chuvas vieram com maior intensidade. Foi registrado que o dia vinte de setembro como um dia nublado, mais frio que o normal e chuva forte durante a noite. Observa-se que mesmo na sala da casa bioclimática as umidades relativas máximas se mantêm entre 50 e 70%, o que pode ser ocasionado pela elevada circulação de ar proporcionada pela ventilação cruzada.
