AVALIAÇÃO PÓS-OCUPAÇÃO – O CASO DE UMA SALA DE AULA DO BLOCO DE CONSTRUÇÃO CIVIL DO IFCE, FORTALEZA-CE

Este artigo tem por objetivo apresentar uma Avaliação Pós-Ocupação realizada em uma sala de aula do Bloco de Construção Civil do Instituto Federal de Educação, Ciência e Tecnologia (IFCE), de Fortaleza-CE, a fim de identificar as atuais condições de conforto ambiental (lumínico, térmico e acústico), manutenção, conservação, acessibilidade, uso e segurança do ambiente estudado.

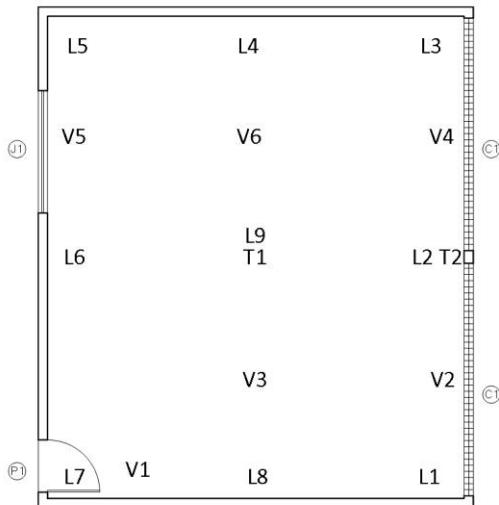
Figura 01 – Planta baixa indicando os pontos medidos na sala de aula

Luxímetro (L1 – L9): Sensores utilizados em vários pontos da sala no dia 15 de agosto de 2009, às 11:00.

Anemômetro (V1 – V6): Sensor de velocidade do vento aplicado em vários pontos da sala no dia 15 de agosto de 2009, às 12:00.

Sensor de temperatura do ar (T1 e T2): Instalado no centro da sala (HOBO) e próximo ao combogó (HT500) durante o período de 15 de agosto de 2009, às 13:00, até 17 de agosto de 2009, às 22:00.

Decibelímetro: Sensor de medição da intensidade de ruído sonoro no ambiente aplicado no dia 18 de agosto de 2009, às 8:30 e 20:00.

As medições por meio de sensores foram realizadas de acordo com as normas da ABNT e tinham por objetivo identificar os níveis de ruído, iluminação (natural e artificial) e ventilação (natural e artificial) presentes na sala de aula. Os sensores foram distribuídos na sala conforme indicado na planta abaixo (figura 01).

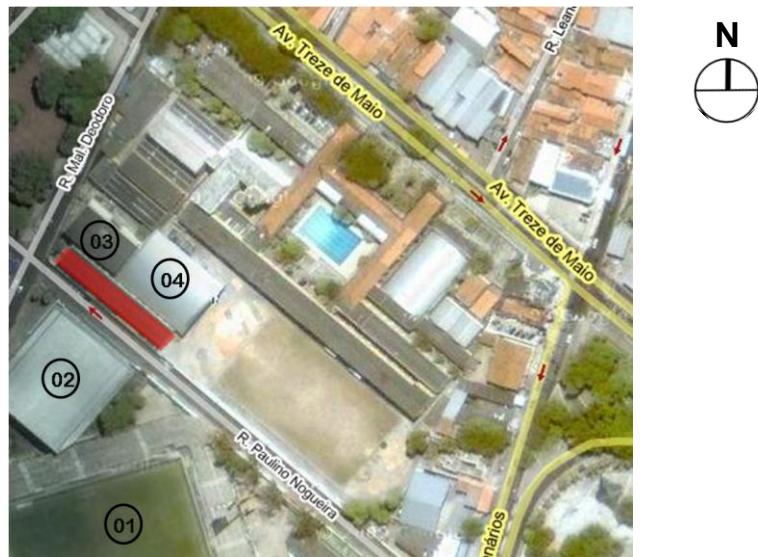
Figura 02 - Vista aérea do IFCE e seu entorno imediato.

O Estádio Presidente Vargas (01), o Ginásio Aécio de Borba (02) e a Quadra Poliesportiva (04) junto ao bloco em questão constituem fontes intensas e constantes de ruído. A ocupação praticamente sem recuos do bloco, pela presença do Bloco de Eletrotécnica (03), pela quadra e pelo edifício anexo ocupado pela sala dos professores, também reforça a hipótese de que as condições de conforto

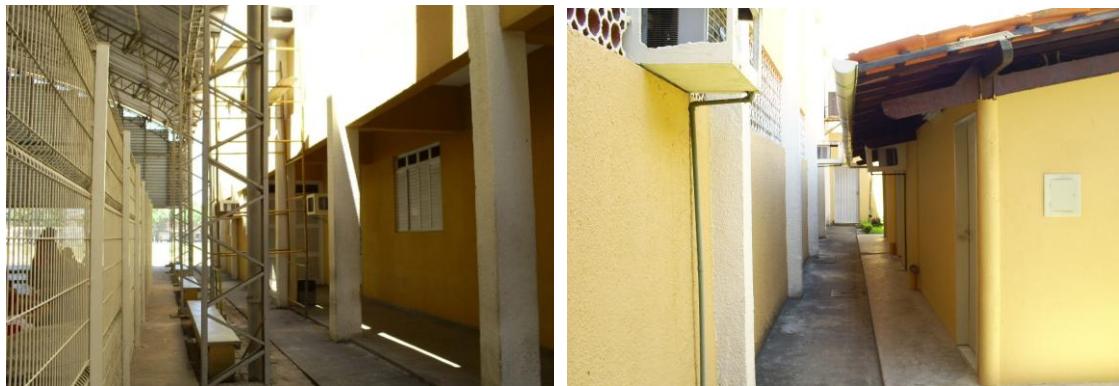
ambiental (térmico, acústico e lumínico) possam estar abaixo do ideal recomendado pela ABNT (figura 03 e 04).

Figura 03 e 04 – Proximidade da quadra poliesportiva (esquerda) e ocupação do recuo pela construção anexa formada pela sala dos professores (direita).

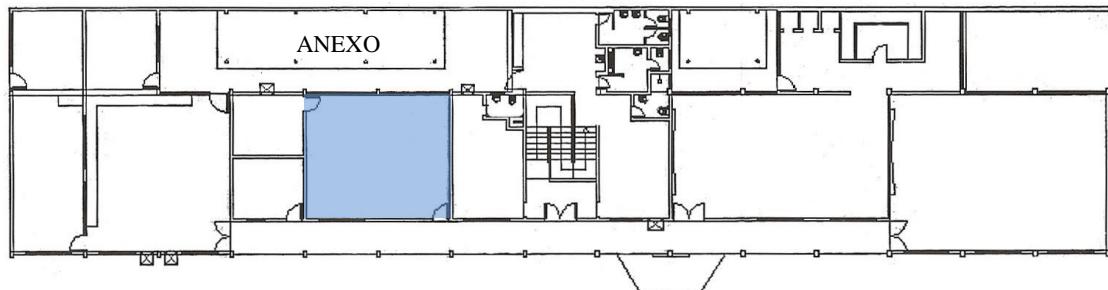
Figura 05 - Planta do pav. térreo do Bloco de Construção Civil – sala do estudo em destaque.

O Bloco da Construção Civil possui dois pavimentos, estando a sala de aula em questão localizada no pavimento térreo (figura 05). A sala possui 53,15m², pé-direito de 3,60m e capacidade máxima para 40 alunos. Há duas grandes aberturas laterais em combogós de cerâmica voltadas para a fachada sudoeste e uma porta de madeira e uma janela com veneziana em alumínio, voltadas para a fachada nordeste (figura 06 a 08). A sala tem piso industrial, pintura amarela nas paredes e teto em laje com acabamento em pintura branca. A iluminação artificial é feita por meio de quatro luminárias com lâmpadas fluorescentes, e a ventilação artificial ocorre por meio de dois ventiladores de teto.

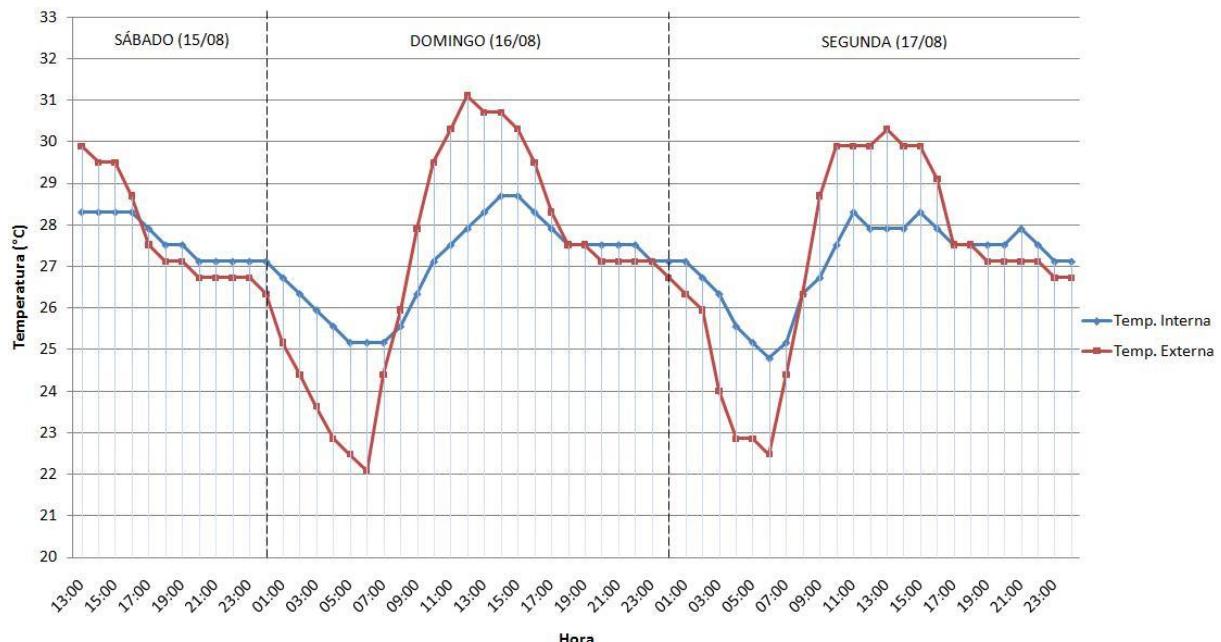
Gráfico 01 – Resultado das medições de temperatura para os 3 dias.

O gráfico 01 apresenta um cruzamento dos resultados obtidos pelo sensor de temperatura (temperatura interna) com os dados fornecidos pela estação metereológica instalada no IFCE (temperatura externa). Percebe-se que no primeiro dia (sábado), até as 16h30min, a temperatura externa chegou a superar em até 1,5°C a interna, e, após esse horário, ocorre uma inversão, que se mantém até aproximadamente às 8h da manhã do dia seguinte. Entre esse horário e até o fim da tarde do domingo, a temperatura externa supera a interna em até 3°C, e à noite, a temperatura interna apresenta-se ligeiramente superior à externa.

Na segunda-feira, a temperatura interna volta a variar com relação à externa. Na noite do domingo e, mais claramente, no começo da manhã da segunda, a temperatura interna apresenta-se superior à externa, e após isso, ocorre uma inversão. Apesar de que neste dia de medição a sala se encontrava em uso, inclusive com o funcionamento dos ventiladores de teto, a temperatura interna pouco difere dos valores encontrados no sábado e domingo. Isso possivelmente se explica pela baixa ineficiência dos ventiladores em retirar o calor gerado internamente pela transpiração dos alunos. De fato, o questionário aplicado aponta que 50% dos alunos classificam a temperatura da sala como ruim, regular ou péssima (gráfico 02).

Em todos os dias medidos, constatou-se que, pelo fato de a sala ter se mantido fechada à noite, os ganhos de calor no período da tarde não puderam ser dissipados, o que fez a temperatura interna se manter mais elevada que a externa durante a noite e nas primeiras horas da manhã do dia seguinte. Observou-se também que os resultados em geral apontam uma variação de temperatura interna semelhante à externa, o que indica que os materiais que compõem as paredes da sala apresentam uma baixa inércia térmica. Por fim, constatou-se que no horário de funcionamento da sala, tanto no período da manhã como da tarde, a temperatura varia, predominantemente, entre 26,3 e 28,3°C. Considerando a umidade relativa do ar detectada nessas horas no interior da sala de aula (entre 48 e 66,5%), em alguns momentos chega-se quase ao limite dos valores considerados confortáveis.

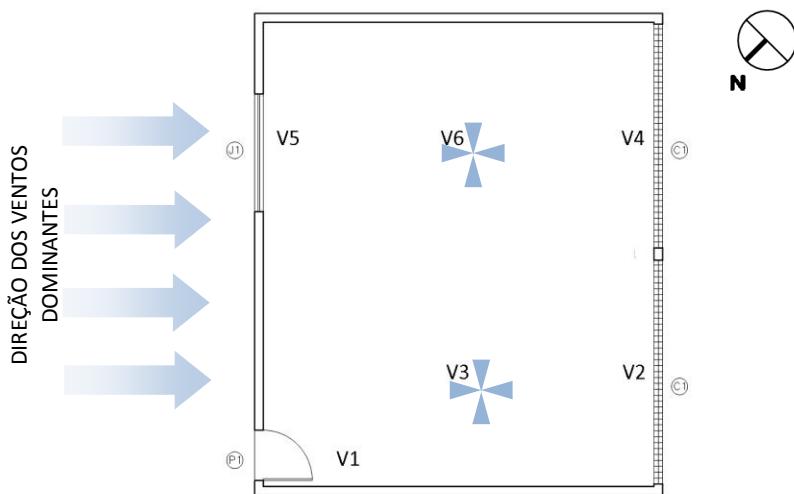
Figura 09 – Planta da sala de aula com ventos dominantes, pontos de medição e localização dos ventiladores.

A medição com o ventilador desligado indica maiores velocidades do vento nas áreas próximas à porta e janela (V1 e V5), alcançando até 2,7m/s (figura 09). De fato, a captação dos ventos ocorre pela fachada nordeste, onde a pressão e velocidade dos ventos são maiores se comparadas a da fachada noroeste, onde a exaustão do ar pelos combogós é prejudicada pela proximidade do prédio anexo (sala dos professores).

Para a situação com ventilador ligado, os ventos se concentram nas áreas junto ao ventilador de teto (V3 e V6), alcançando velocidade também de 2,7m/s, enquanto que se observa uma baixa circulação do ar em alguns outros pontos da sala.

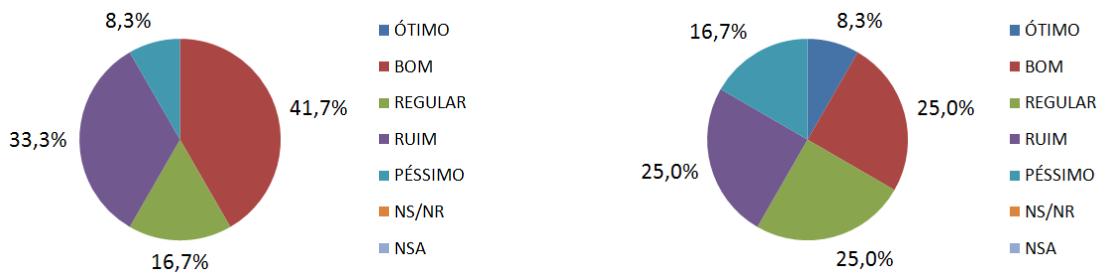
Gráfico 03 e 04 – Avaliação dos alunos quanto à ventilação natural (esquerda) e artificial (direita) na sala.

Os questionários aplicados indicaram que, na opinião dos usuários da sala, a ventilação natural disponível é considerada regular, ruim ou péssima para 58,3% dos entrevistados (gráfico 03), enquanto que 66,7% dos usuários também avaliam a ventilação artificial de forma negativa (gráfico 04).

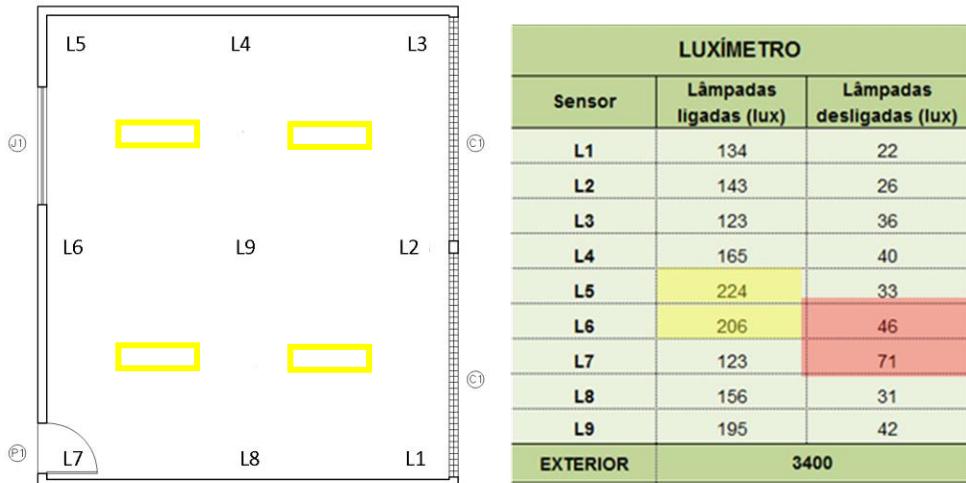
Figura 10 – Planta baixa da sala com pontos de medição e localização das lâmpadas fluorescentes existentes.
Tabela 01 – Resultado das medições.

Foram realizadas medições com luxímetro na sala de aula para avaliar se as condições de iluminação natural e artificial estão dentro do mínimo recomendado pela ABNT. A NBR 5413 indica que salas de aula freqüentadas por alunos com idade inferior a 40 anos, que exercem atividades com considerável velocidade e precisão em áreas de trabalho com refletância superior a 70% devem apresentar uma iluminância mínima de 200 lux. Vejamos a seguir os resultados obtidos com as medições (figura 10 e tabela 01).

Observa-se que a iluminação natural da sala é insuficiente, denunciando o mau dimensionamento e distribuição das aberturas laterais, bem como a obstrução dos raios solares pelas edificações do entorno. Os maiores valores foram detectados próximos a fachada noroeste, tanto pela captação da luz pela porta e janela como pela entrada da luz pelos combogós, que, por sua altura (1,5m do piso), possibilitam uma penetração dos raios nas áreas mais “profundas” da sala.

A iluminação artificial é também insuficiente, e somente em dois pontos (L5 e L6) assegura níveis mínimos de iluminância recomendados pela norma. Os pontos mais iluminados estão localizados próximos a janela da fachada noroeste, possivelmente devido à captação da luz por essa abertura somada à iluminação assegurada pela lâmpada.

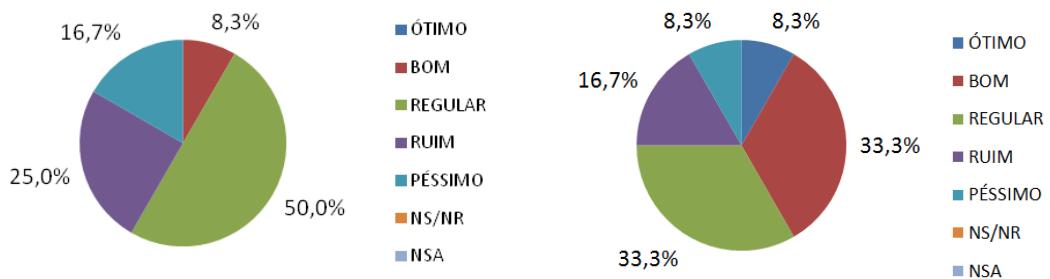
Gráfico 05 e 06 – Avaliação dos alunos quanto à iluminação natural (esquerda) e artificial (direita) na sala.

Conforme indicado nos gráficos 05 e 06, os questionários aplicados apontaram avaliações negativas (regular, ruim ou péssimo) quanto à iluminação natural da sala para 91,7% dos entrevistados. A iluminação artificial foi considerada regular, ruim ou péssima para 58,3% dos usuários. Em todos os casos, as avaliações dos alunos demonstram-se compatíveis com os resultados das medições, o que aponta a capacidade do usuário em perceber a deficiência e inadequação da iluminação disponível na sala de aula.

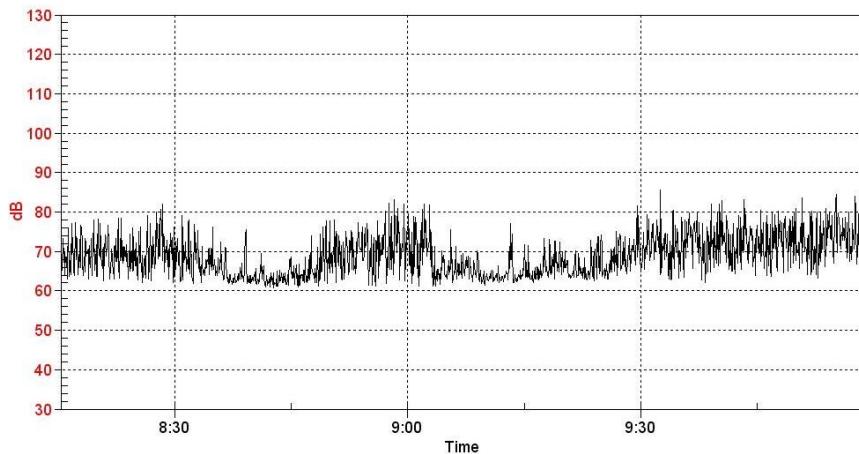
Gráfico 07 – Resultado da medição com decibelímetro no período da manhã (com aula).

As medições com decibelímetro foram realizadas no dia 18 de agosto, terça-feira, entre às 8h30min e 9h30min (horário de aula) e também à noite, entre 19h50min e 20h25min, quando a sala estava vazia. Em ambos os casos, os níveis de ruído detectados mostraram-se bastante elevados se comparados aos valores recomendados pela NBR 10152, que indica que para ambientes de sala de aula, os níveis de ruído aceitáveis estão entre 40 e 50dB.

Nas medições realizadas durante as aulas, o ruído oscilou entre 61 e 86dB, enquanto que com a sala vazia, os valores encontrados ficaram entre 62 e 84dB (gráficos 07 e 08). Devido à semelhança dos resultados nos dois casos, conclui-se que as atividades que acontecem nas edificações vizinhas, bem como na própria quadra esportiva do IFCE, são as principais responsáveis pelo ruído detectado na sala de aula em todos os períodos do dia, prejudicando significativamente o aprendizado dos alunos. Os questionários reforçam essa conclusão ao apontar que 91,7% dos entrevistados consideram péssimas as condições de conforto acústico na sala de aula. O gráfico 09 indica as possíveis fontes de barulho segundo a percepção dos alunos.
