FÓRUM DA CULTURA

Resumo

2. DESCRIÇÃO DA EDIFICAÇÃO

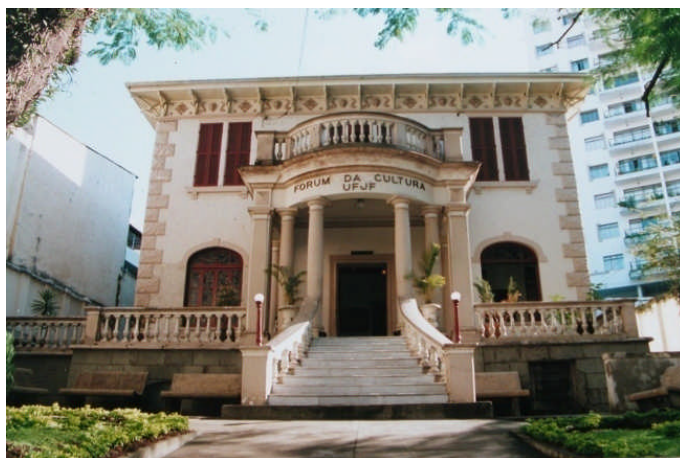
Figura 1 – Vista Frontal do Fórum da Cultura.

Conforme mencionado, funcionam no Fórum (Figura 1): o Museu de Cultura Popular, a Galeria de Arte, o Centro de Estudos Teatrais (com os Grupos Divulgação, Terceira Idade e Secundaristas) e o Coral Universitário. A edificação se encontra na Região Central da cidade de Juiz de Fora, sendo a Rua Santo Antônio o único acesso à edificação; possui como confrontantes uma Instituição de Ensino Superior e dois Condomínios Residenciais. Conta com: água, luz, telefone, rede de esgotos e águas pluviais, rede viária pavimentada e coleta de lixo. O Casarão é composto por dois pavimentos e subsolo (porão) (Figura 2).

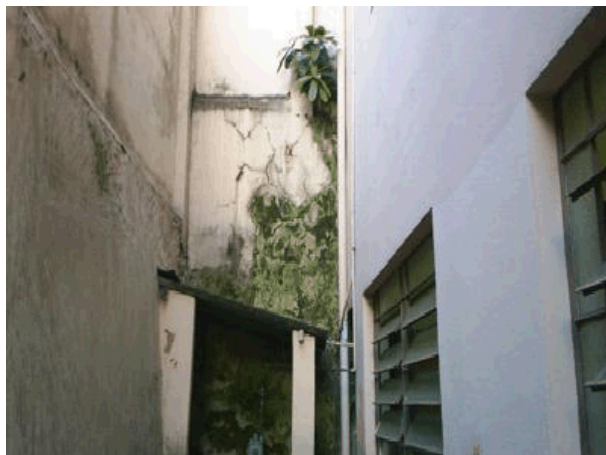
Algumas causas de deterioração e de desagregação de edifícios têm origem de ações biológicas como o crescimento de vegetação nas estruturas (Figura 4), podendo ter um papel particularmente importante, como agentes de degeneração, de toda a estrutura no desenvolvimento de organismos e micro-organismos, como em pontes e construções rurais, mas também atuando de maneira grave em edifícios localizados nos grandes centros urbanos.

Figura 4 – Infiltração nos muros de divisa com edificações vizinhas.
