## REABILITAÇÃO DE EDIFICAÇÕES DE INTERESSE HISTÓRICO: ESTUDO DE CASO MUSEU DAS MINAS E DO METAL – BELO HORIZONTE, MG

O objetivo deste artigo é identificar, por meio da Avaliação Pós-Ocupação, os principais questionamentos que envolvem edificações de relevante caráter histórico que passaram por um processo de intervenção a partir dos elementos metálicos, utilizando como objeto de análise o Museu das Minas e do Metal, situado na praça da Liberdade, na cidade de Belo Horizonte, MG.

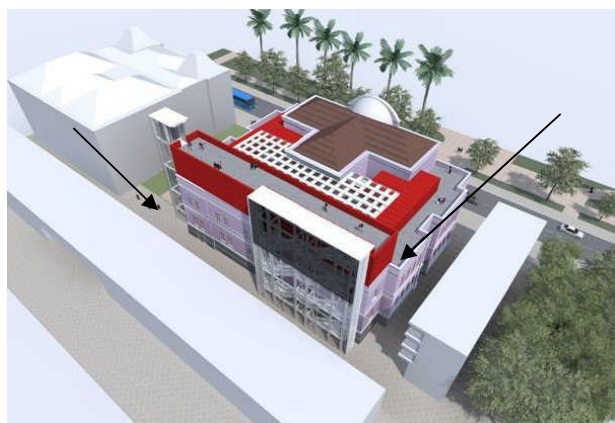
O terceiro momento construtivo do edifício, figura 2, que marca a criação do Museu das Minas e do Metal na Praça da Liberdade data do ano de 2010. Foram preservadas integralmente as fachadas principais, laterais e posterior do edifício original de 1898 recuperando-se, na varanda da fachada principal, à altura do primeiro pavimento, a configuração original da mesma a partir da retirada de dois sanitários instalados à esquerda e à direita da mesma.

No corpo posterior do edifício correspondente ao anexo dos anos 20, toda a cobertura existente em telhas cerâmicas, seu respectivo madeiramento e arremates de calhas e rufos foram removidos e, no nível da base desta, executada uma laje em concreto armado (no sistema steel-deck) recebendo impermeabilização e acabamento de revestimento de pisos e grelhas de captação de águas pluviais, complementando a área terraceada já existente e dando lugar a um terraço de exposições ao ar livre (figura 3) ampliando a extensão deste estar contemplativo, mirante para a Praça da Liberdade e a Cidade de Belo Horizonte.

Figura 2 – Terceira etapa construtiva  
Fonte: FERREIRA, 2012.

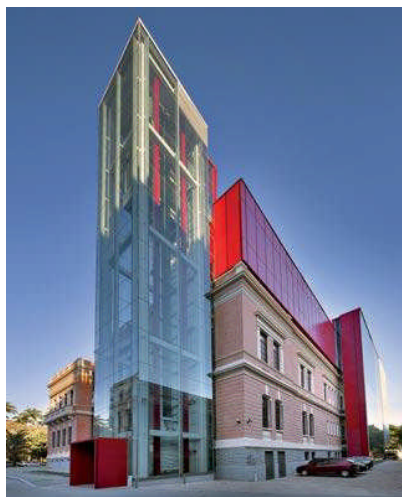
A circulação vertical de todos os pavimentos pode ser facilitada por meio do elevador de cargas e passageiros situado no extremo norte da edificação, figura 4. Essa mesma circulação, funcionando também como um dos seus acessos principais, permite que pessoas com mobilidade reduzida possam facilmente entrar e sair do edifício, figura 5.

Figura 4 – Circulação vertical
