# AVALIAÇÃO DA MELHORIA NA GESTÃO DE CONSUMO DE MATERIAIS A PARTIR DA IMPLANTAÇÃO DO PROJETO DE ALVENARIA DE VEDAÇÃO

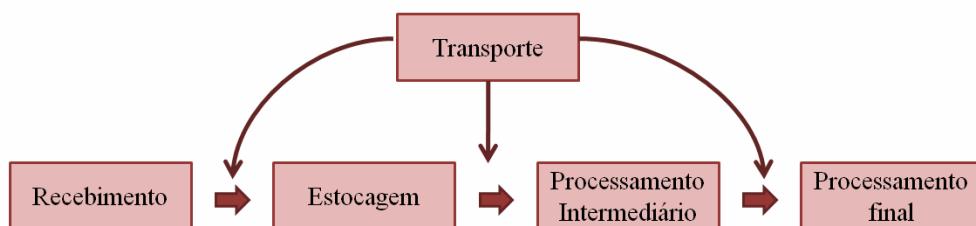
Figura 1 – As diferentes etapas da fase de execução onde as perdas podem ocorrer (Adaptado de SOUZA, 2005)

Ainda segundo Souza (2005), as perdas na concepção podem estar associadas às falhas, desconhecimento ou conservadorismo do projetista ao conceber uma obra superdimensionada em termos de consumo de material. Na fase de execução, são várias fontes de perdas possíveis: no recebimento dos materiais e componentes, estocagem, processamento intermediário, processamento final e movimentações entre as etapas do fluxograma dos processos, conforme ilustrado na Figura 1.

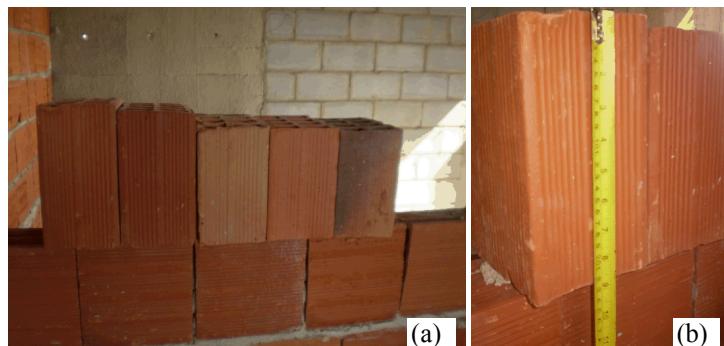
Figura 2 – (a) Os diferentes comprimentos e cores dos blocos; (b) bloco com 22 cm de comprimento, enquanto o normalizado é de 19 cm

Como a empresa apresentava deficiências no seu sistema de gestão da qualidade, consequentemente não existia um procedimento sistematizado do controle da quantidade no recebimento do material, de maneira que a verificação era realizada visualmente e por meio de conferência da nota fiscal. A empresa não fazia ensaio para aceitação do produto e, consequentemente, recebia blocos cerâmicos de baixa qualidade com dimensões e cores não padronizadas, conforme apresentado na Figura 2.

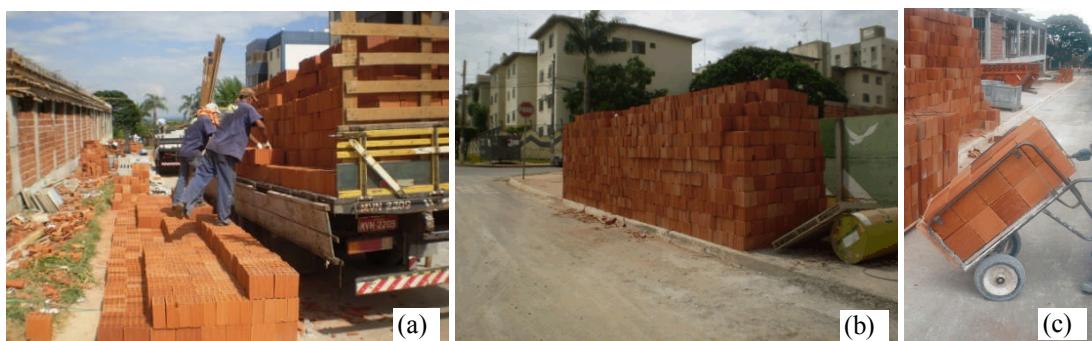
Figura 3 – Local de recebimento e armazenamento dos blocos cerâmicos

Para o recebimento dos blocos cerâmicos não havia um local pré-definido no canteiro e o material era descarregado em local improvisado, conforme apresentado na Figura 3a e 3b, havendo duplo manuseio. Os blocos cerâmicos eram recebidos e armazenados na calçada da rua e, apesar de estar armazenado em uma base plana, não era protegido de chuvas. Para o transporte dos blocos até o pavimento eram utilizados carrinhos porta-paletes (Figura 3c).

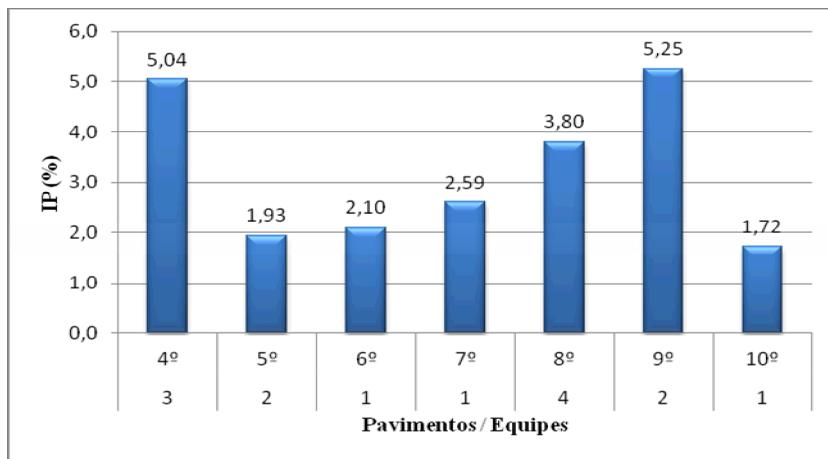
Figura 4 – Distribuição amostral dos resultados de perdas (médias) antes da implantação do projeto

No gráfico da Figura 4 apresenta-se a distribuição dos valores de perdas para os casos amostrados, indicando a média dos valores obtidos por equipe e por pavimento.

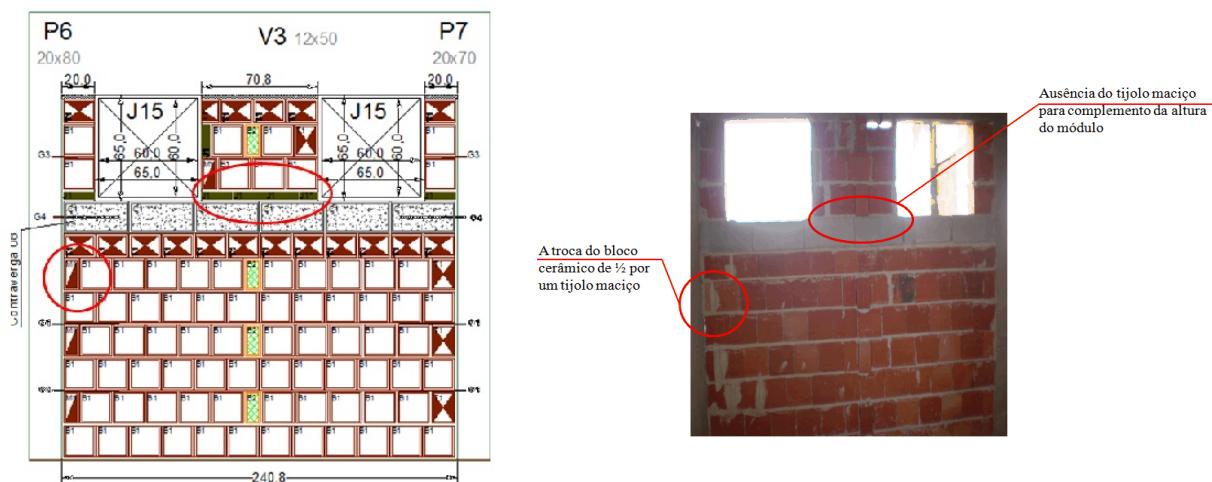
Figura 5 – Projeto de alvenaria de vedação destacando a utilização de tijolos maciços comuns para complemento da modulação

Figura 6 – Elevação de alvenaria destacando a não utilização de tijolos maciços conforme especificado em projeto

A principal questão para ter números negativos de perdas, ou seja, um índice de economia deu-se pelo fato de que os blocos cerâmicos fornecidos possuíam dimensões variadas. No decorrer da pesquisa não foi possível alterar o fornecedor de blocos cerâmicos da obra, devido à existência de um contrato de permuta entre a construtora e o fabricante. Sendo assim, as equipes foram treinadas para não quebrar blocos, e sim, alterar o tipo de módulo a ser utilizado. As Figuras 5 e 6 mostram um comparativo entre o projeto da elevação e a elevação realizada.

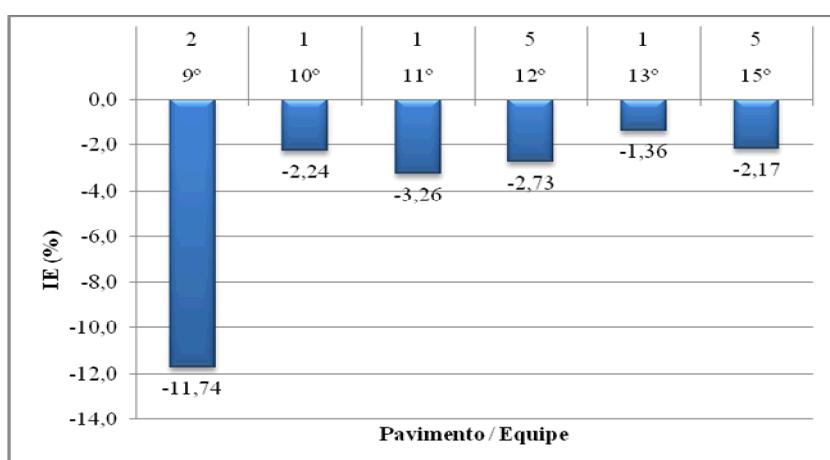
Figura 7 - Distribuição amostral dos resultados de perdas médias (economia) após a implantação do projeto

A Figura 7 ilustra a distribuição dos intervalos de economia de blocos cerâmicos distribuídos entre os pavimentos. Pode-se observar que inicialmente a porcentagem de aproveitamento dos blocos era maior como ocorreu no 9º e no 10º pavimento. A redução do aproveitamento dos blocos aconteceu pela ausência dos módulos de  $\frac{1}{2}$  bloco com 11,5 cm de espessura (11,5 cm x 19 cm x 9 cm), enquanto as equipes executavam o 13º e o 15º pavimentos.

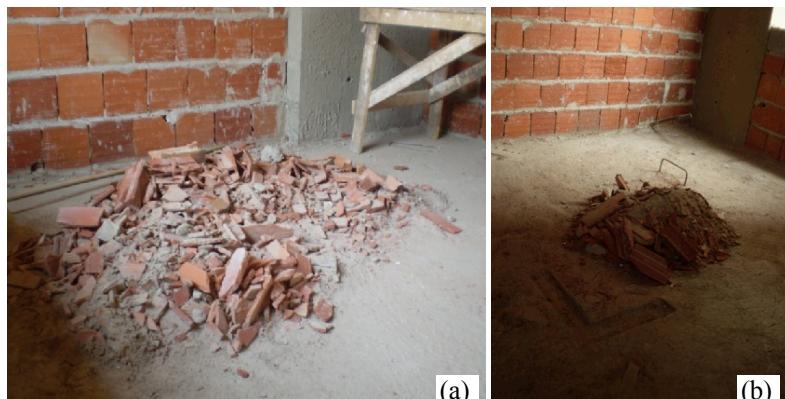
Figura 8 - Quantidade de lixo residual de um mesmo conjunto de elevações: (a) antes da implantação do projeto; (b) após a implantação do projeto

Na Figura 8 é possível observar a diferença do lixo residual entre as duas fases da pesquisa.
