LEVANTAMENTO DE PATOLOGIAS EM RESIDÊNCIAS DE DELMIRO GOUVEIA E REGIÃO – CAUSAS E SOLUÇÕES

Dessa maneira, este projeto visa fazer o levantamento das principais patologias que se manifestão em moradias com estrutura de alvenaria, na cidade de Delmiro Gouveia, Alagoas e, nesse contexto, identificar os possíveis agentes causadores dessas anomalias e possíveis soluções para prevenção e correção das mesmas.

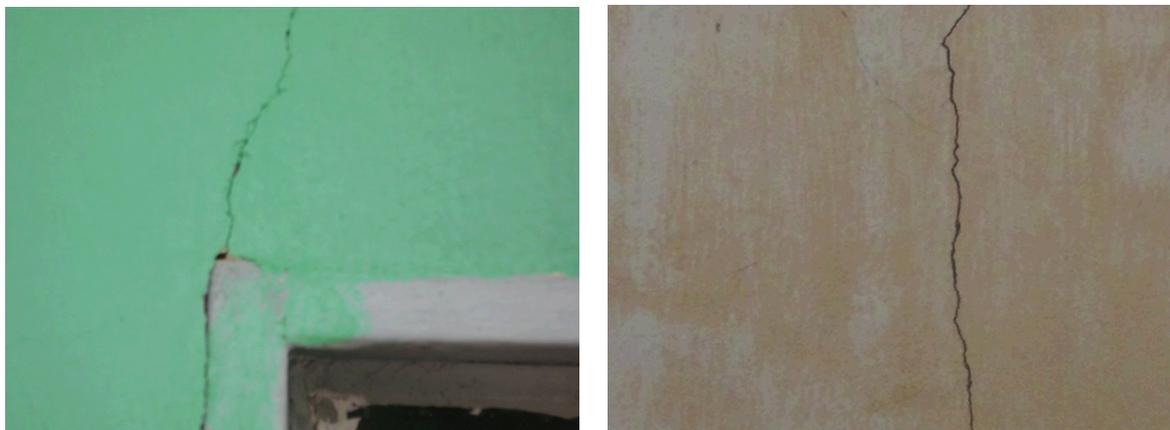
Diante das residências analisadas, as trincas e fissuras se manifestaram em quantidades significativas, quanto a disposição, essas anomalias apresentam-se em torno do vão de portas e janelas (figura 1-a) e também ao longo das paredes, nesse caso, podem ser horizontais, verticais ou inclinadas (figura 1-b). As fissuras em torno o vão de portas e janelas pode estar ligada a falta de vergas nesses locais, visto que uma apenas uma pequena quantidade das moradias possuía esse tipo de elemento.

Figura 1-b) Fissura em torno de janela e b) fissura vertical em parede

No caso da infiltração, fica claro que existe deficiência na impermeabilização das fundações ou má qualidade dos materiais utilizados, visto que, a maioria dos moradores desconhece a origem dos materiais utilizados na construção das moradias. Em relação ao grande número de fissuras encontradas nas casas, é possível diagnosticar a falta de verga no vão de portas e janelas e também falhas na distribuição de cargas sobre a estrutura.

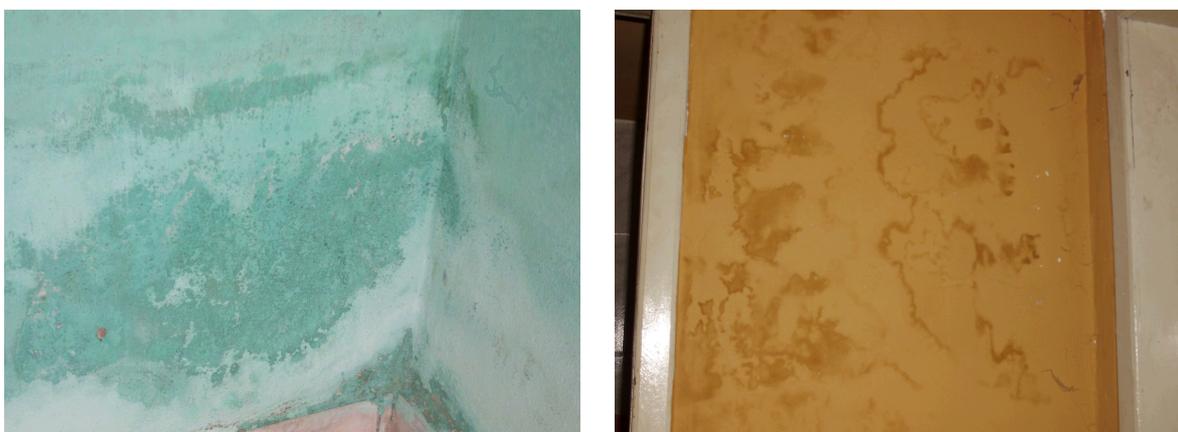
Outro problema encontrado frequentemente é a infiltração, sendo uma das principais patologias presentes nas alvenarias das residências, estas apresentam-se há aproximadamente um metro de altura na parede, o que evidencia a falta de impermeabilização da fundação das moradias (figura 2).

Figura 2 – Infiltração em paredes de alvenaria
