QUALIDADE DAS PRAÇAS EM FLORIANÓPOLIS: UM ESTUDO DE APROPRIAÇÃO E ACESSIBILIDADE

Nesse artigo é apresentada a avaliação pós-ocupação feita em três praças da cidade de Florianópolis considerando aspectos de acessibilidade e apropriação. Esta avaliação contou com uma abordagem multimétodos, utilizando tanto métodos quantitativos, quanto qualitativos. Os métodos quantitativos aplicados foram: Walkthrough e Checklist de Acessibilidade. Os métodos qualitativos utilizados foram: mapa visual e mapa comportamental.

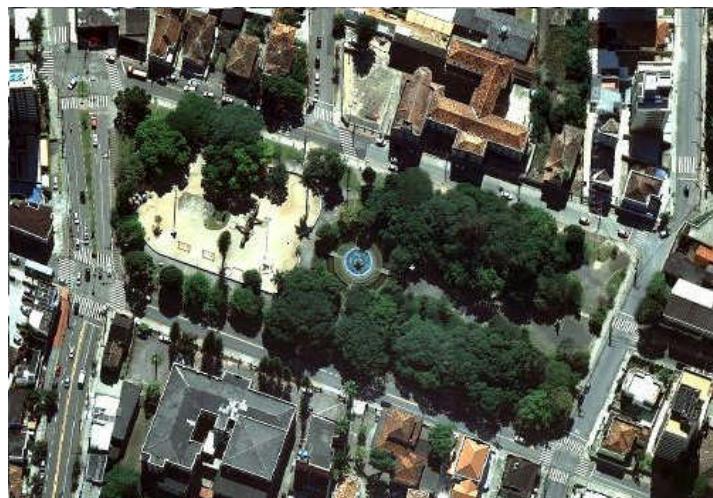
Figura 1: Foto aérea da praça Getúlio Vargas

Localizada na área central de Florianópolis, a praça Getúlio Vargas é a de maior extensão e muito arborizada. Com um grande parquinho infantil, uma fonte central, piso predominantemente de pedriscos e quase sem desníveis, a praça se encontra em uma área muito residencial do centro da cidade, tendo em seu entorno a predominância de edifícios residenciais e pequenos comércios, além de uma lanchonete existente na própria praça.

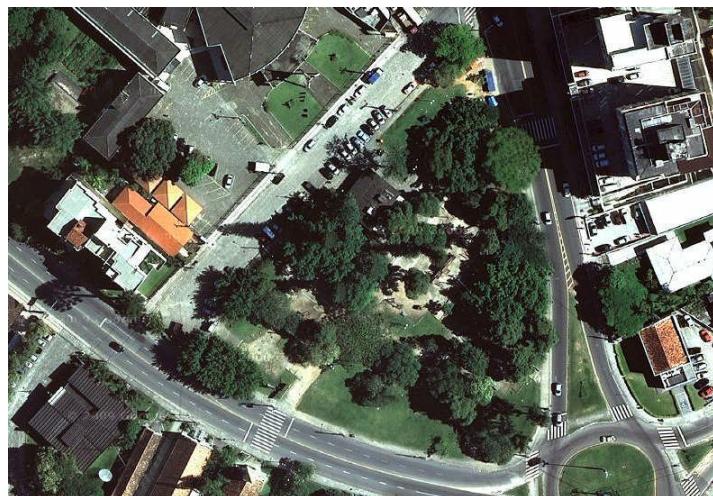
Figura 2: Foto aérea da praça Santos Dumont.

A praça Santos Dumont se encontra muito próxima à principal entrada do campus universitário da Universidade Federal de Santa Catarina. Com grandes desníveis, a praça tem muitos patamares, que setorizam suas áreas de estar, parquinho, área de ginástica para idosos e um bar (hoje desativado). Além dessa proximidade com a universidade, em seu entorno se encontram os principais centros comerciais do bairro, onde se concentram escritórios e lojas. Muito arborizada, embora seja a mais degradada e com grandes problemas de manutenção.

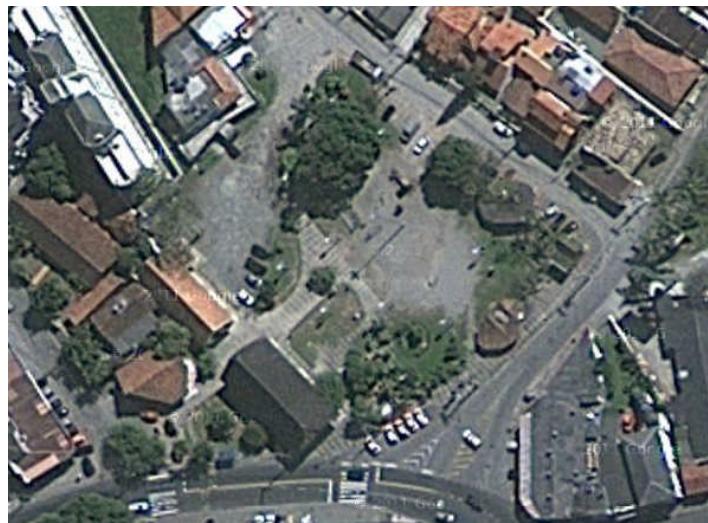
Figura 3: Foto aérea da praça Bento Silvério.

Localizada no bairro Lagoa da Conceição, a praça Bento Silvério é conhecida pela feira de artesanato que ali ocorre todos os fins de semana. O bairro, por ser mais distante do centro de Florianópolis, tem um centro próprio, onde concentra serviços e comércio, e é ali que encontra a terceira praça estudada. A praça, pouco arborizada e de traçado não muito legível, possui parquinho infantil, lanchonetes e áreas de estar.

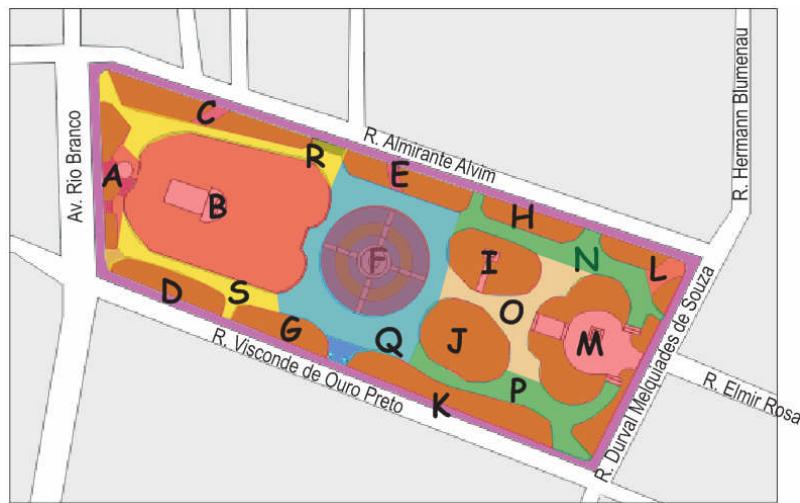
Figura 6: Exemplo de setorização da Praça Getúlio Vargas

Figura 4), e cada setor é avaliado individualmente. Assim, ao final do mapeamento podem ser identificados setores que se destacam positiva ou negativamente do todo.

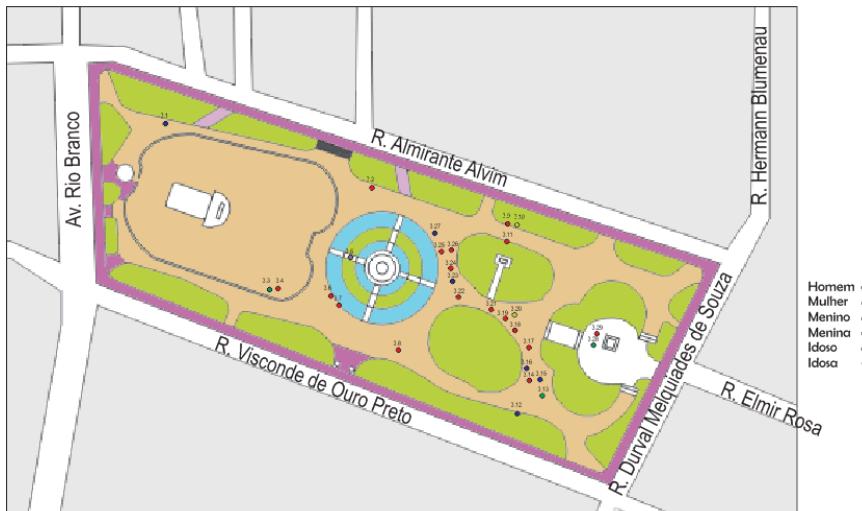
Figura 7: Exemplo de mapa comportamental

Método de observação que visa avaliar a apropriação e a territorialidade dos usuários no ambiente (MOORE; COSCO, 2010). Foi estudado para ser possível observar se há mudanças de comportamento conforme o horário do dia, e em dias úteis ou não, foram feitas observações em durante a semana e nos fins de semana, nos turnos matutino e vespertino, e em três horários diferentes em cada turno.
