ARQUITETURA CONVENTUAL FRANCISCANA: QUESTÕES DE SUSTENTABILIDADE (1571)

Ms. Ana Cláudia Vasconcellos Magalhães⁽¹⁾;
SECULT/FITS,, acvmagalhaes@yahoo.com.br
Dr. Leonardo Salazar Bittencourt⁽²⁾;
FAU/UFAL, lsb54@hotmail.com
Drª. Maria Angélica da Silva⁽³⁾
FAU/UFAL, mas@pq.cnpq.br

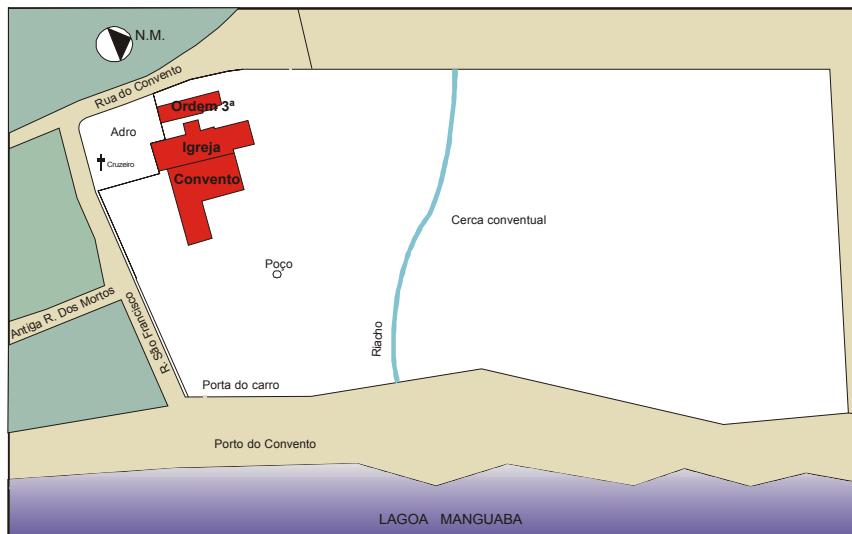
Figura 1 - Implantação do convento no sítio (conformação original)

Sem dúvida, a Lagoa Manguaba, às margens da qual foi edificado, foi um fator essencial quando, no século XVII os frades escolheram o local para construção do convento de Santa Maria Madalena, já que se tratava de um importante meio de comunicação e de escoamento de produtos e mercadorias, além de abastecer de água o convento, item essencial às atividades criatórias e domésticas, à agricultura, jardinagem, etc. Além disso, em que pese o aumento da umidade relativa, devido à proximidade da massa de água, o ambiente naturalmente quente era beneficiado com o vento que soprava em sua direção (ver figura 1).

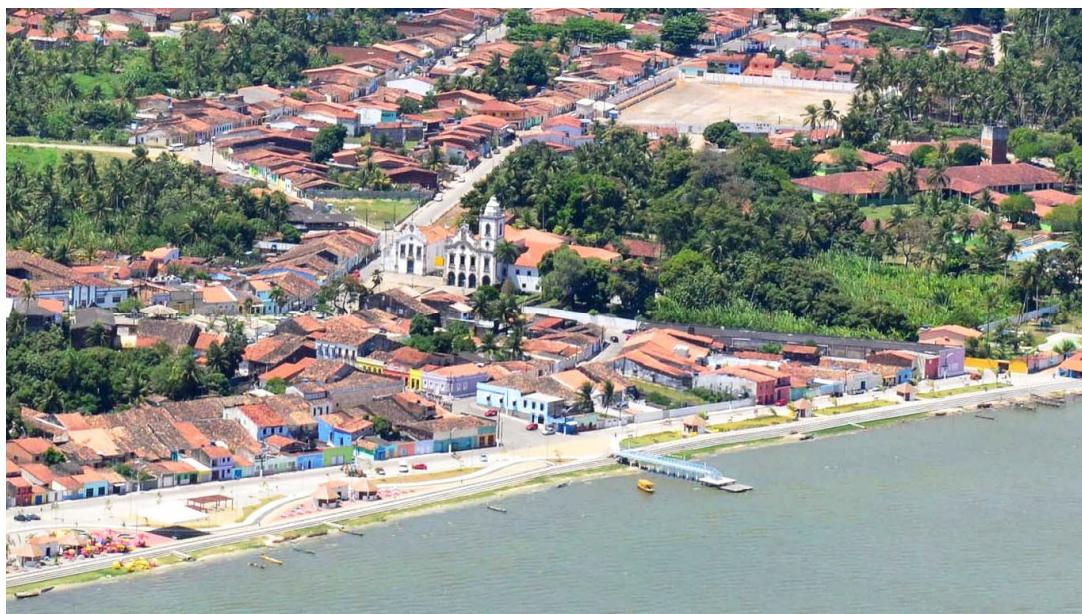
Figura 2 - Vista aérea do convento e entorno

O ambiente térmico local era afetado pela densa massa de vegetação, formada por arbustos e árvores de médio e grande porte que, através da evapotranspiração dos vegetais, tem o poder de minimizar os efeitos dos raios solares. O sombreamento produzido pelas folhagens reduz sensivelmente os níveis internos de calor ao evitar a radiação direta sobre as paredes. Acrescenta-se que as características topográficas do terreno não oferecem maiores obstáculos à circulação dos ventos predominantes (ver figura 2).

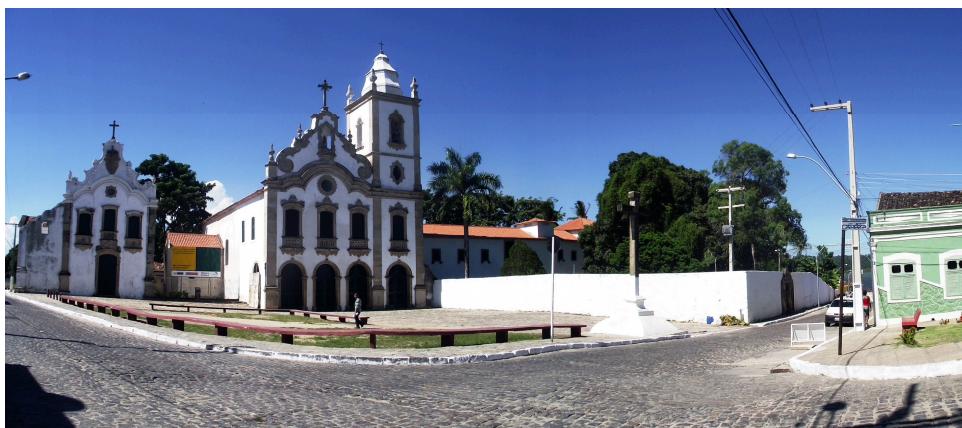
Figura 3 - Fachada principal do complexo conventual

Concluído, o monumento materializou-se na paisagem setecentista como um bloco de massa compacta, de desenho marcadamente horizontal, destacando-se verticalmente os volumes alongados da igreja e da Capela da Ordem Terceira (ver figura 3). Distribuído em dois pavimentos, ele tem paredes construídas em alvenaria mista de pedra e tijolos de barro, argamassados com areia e cal, e cobertura em telha cerâmica.

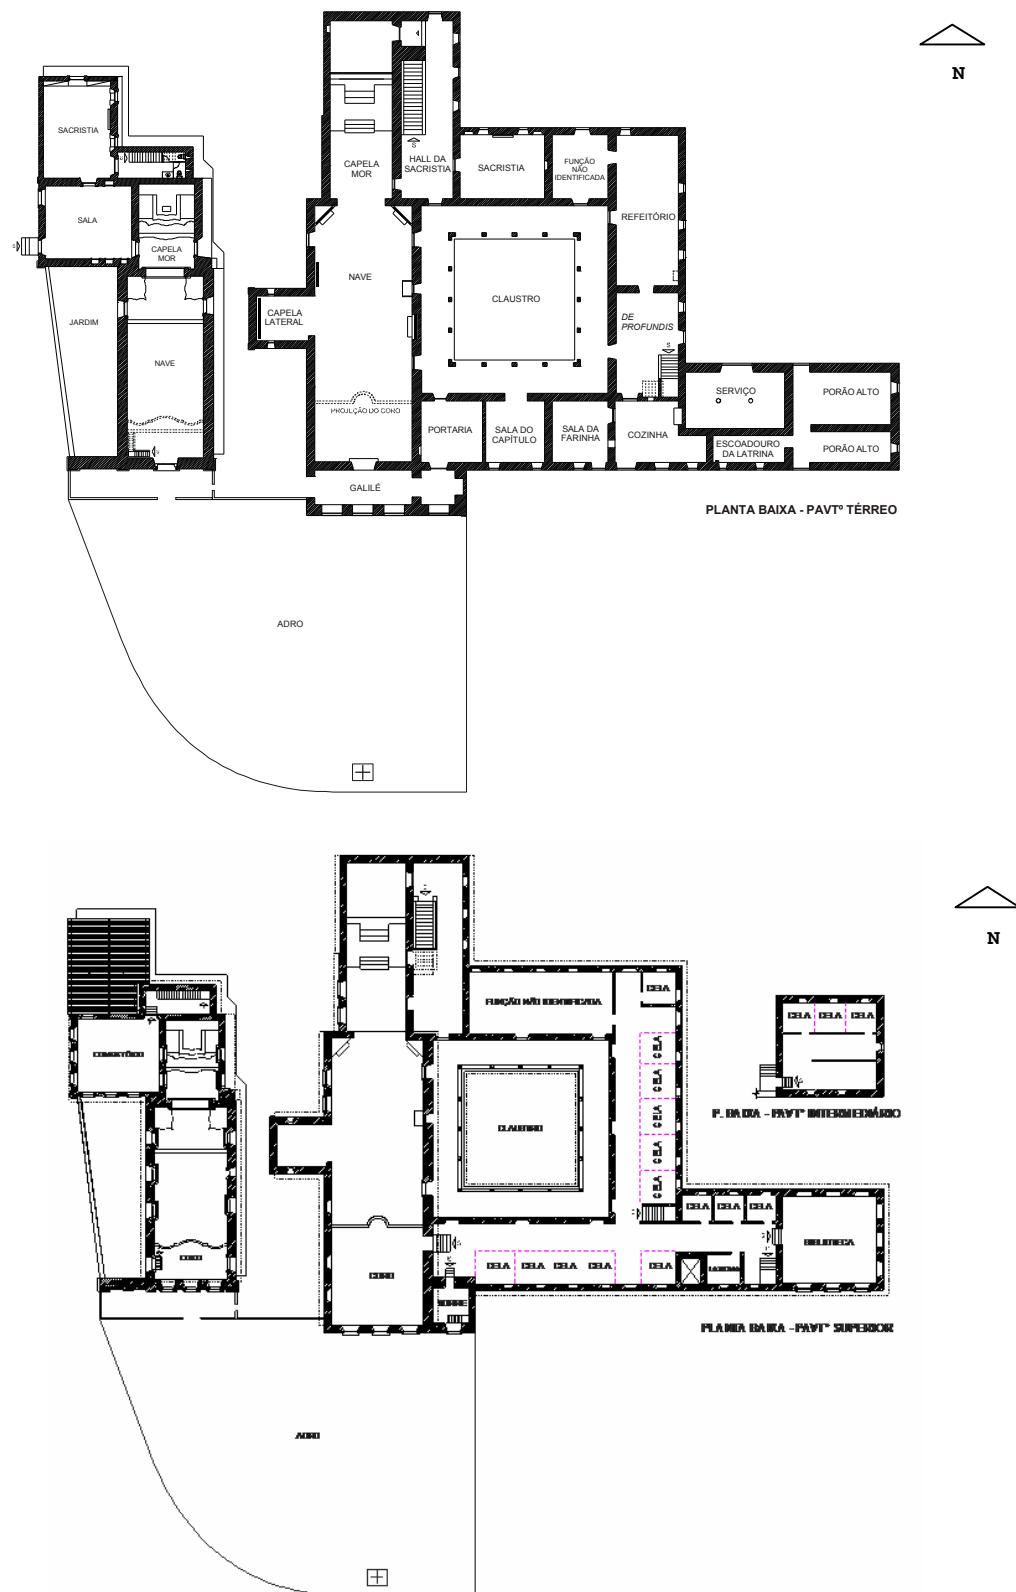
Figura 4 - Planta baixa do complexo conventual/sem escala

No caso do Convento de Santa Maria Madalena, a fachada principal é voltada para o Sul, com o as celas dos frades distribuídas no pavimento superior (ver figura 4). Convenientemente orientadas para Leste, Norte e Sul, evitou-se sua localização na fachada Oeste, expondo-as às melhores correntes de ar referentes aos ventos Sudeste, Sul e Nordeste. Essas orientações recebem os ventos predominantes, sendo o primeiro ativo na região em todo o ano. Isso, certamente, constituiu-se em melhores sensações de conforto térmico para os usuários. A espessura das paredes (cerca de 50 cm) proporciona uma razoável inércia térmica ao edifício, modulando a amplitude das oscilações externas na temperatura e umidade relativa do ar. A pintura em cal branca garante uma excelente reflexão da radiação solar incidente nas paredes externas, bem como a difusão da luz natural nos espaços internos. As propriedades higroscópicas da cal contribuem para absorver o excesso de umidade do ar nos momentos de pico, assim como a liberação dessa umidade nos períodos onde ela diminui.

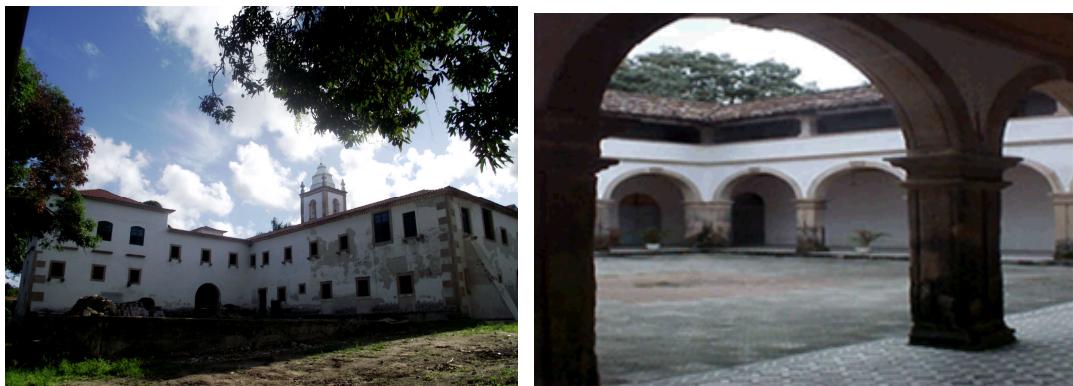
Figuras 5 e 6 - Fachada posterior do convento e claustro

Assim se completou o complexo conventual. Com ele se adjetivou a paisagem urbana, pois sua expressão estética e monumentalidade estabeleceram um novo apelo visual em meio ao casario singelo. Sua organização e distribuição espacial estavam diretamente vinculadas às atribuições religiosas e sociais inerentes à Ordem e a arquitetura estava submetida ao modo de vida da comunidade franciscana. Todos os ambientes tinham uma função específica e também larga utilização, não havendo nada aleatório em seu desenho (ver figura 4). Como um convite à luz e à brisa, as superfícies das paredes de todas as fachadas foram rasgadas pela seqüência de aberturas de portas e janelas, favorecendo as trocas térmicas entre interior e exterior, bem como a iluminação natural e a ventilação cruzada (ver figura 5).

O claustro é um espaço emblemático em torno do qual todos os demais ambientes se organizam. Recorrente desde os primitivos mosteiros medievais, é rodeado por espaços avarandados que favorecem a proteção solar e a circulação dos ventos dominantes, mesmo em dias de chuva (ver figura 6).

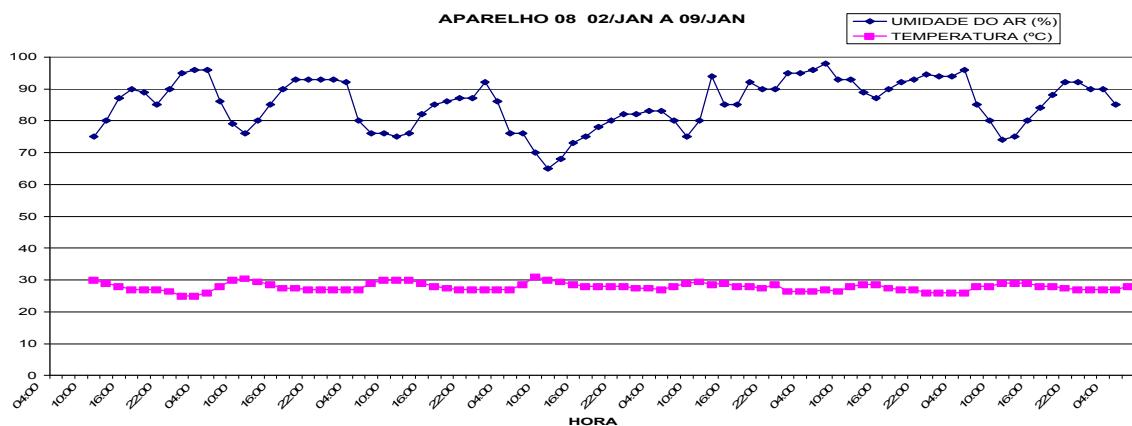
Figura 7 - Monitoramento higro-térmico - área interna do museu

do arcabouço do prédio como “fundamental na conservação de seu acervo. Dependendo de suas características e condições físicas, e como primeiro envelope entre o objeto e o exterior, o edifício pode acelerar ou retardar o processo de degradação dos materiais.” (TOLEDO, 1997:6). Considerando que o objeto em questão cabe precisamente dentro do contexto acima citado, se impôs a necessidade de averiguar mais precisamente as condições climáticas existentes no local e, consequentemente, a compatibilidade existente (ou não) entre a edificação antiga, entorno imediato e a função museográfica adotada. Para tanto, durante um ano monitorou-se o ambiente interno e externo, de acordo com as recomendações para medições meteorológicas. Seis termohigrógrafos, dispostos no circuito expositivo, mediram a temperatura e a umidade. Um sétimo instrumento foi colocado na área externa, exposto às intempéries, no interior de uma caixa de madeira, pintada de branco, elevada 1,5 m (um metro e meio) do chão, com venezianas nas laterais permitindo a circulação interna do ar. Comprovou-se que o prédio, edificado em região com elevados valores de temperatura, variando entre média das máximas: 31° e média das mínimas: 22°, e umidade com média das máximas: 80%, estava sujeito a condições bem características dos climas quentes e úmidos do litoral nordestino (ver figuras 7 e 8).

A seqüência de medições realizada mostra que, de fato, as condições de umidade e temperatura no ambiente externo são elevadas, sendo que as horas de pico ocorrem entre 12 e

16 horas da tarde e, inversamente, em relação à umidade relativa, esta ampliação se dá durante a madrugada (ver figuras 7 e 8).

Entretanto, considerando a brusca oscilação de temperatura e umidade como a grande vilã da conservação de acervos de natureza higroscópica, observou-se que, no interior do edifício, o fenômeno é discreto. É provável que a inércia térmica presente na construção tenha atuado nesse sentido, podendo ser explicado pela espessura e capacidade térmica dos materiais constitutivos das alvenarias (pedra e/ou tijolos de barro argamassados com areia e cal). Tais condicionantes, associados à temperatura superficial da envoltória, provocam retardamento e amortecimento na amplitude térmica da temperatura do ar.

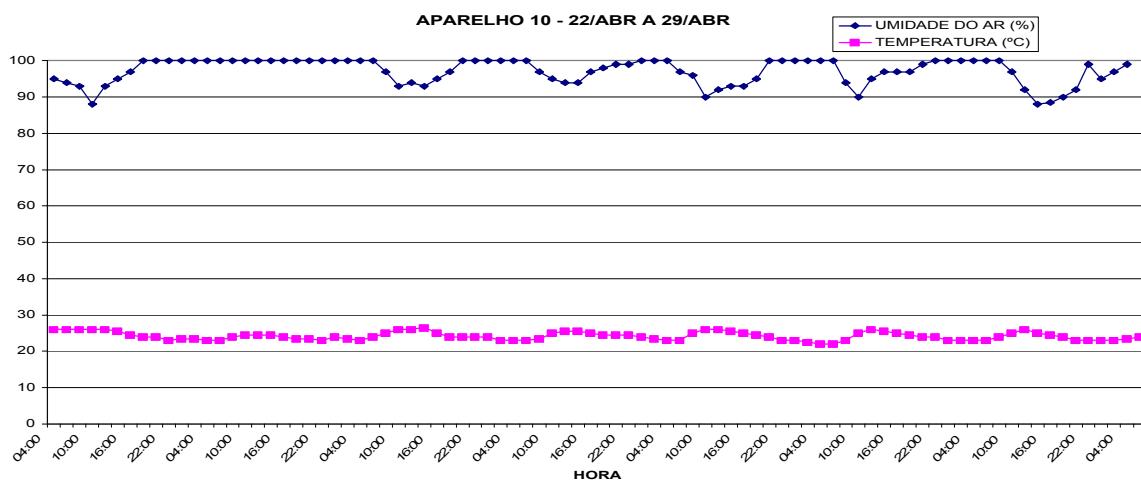
Figura 8 - Monitoramento higro-térmico - área externa do museu

No ambiente externo, durante o dia, a temperatura se eleva e a umidade relativa cai. Enquanto que a noite a temperatura cai e a umidade relativa aumenta atingindo, em alguns momentos, o valor de saturação. Como resultado da elevada capacidade da massa térmica das paredes do convento, esse ciclo é alterado nos ambientes internos. O atraso térmico e o amortecimento resultante das espessas paredes produzem uma ambiência térmica estável, reduzindo a possibilidade de condensação que tende a ocorrer no período noturno.

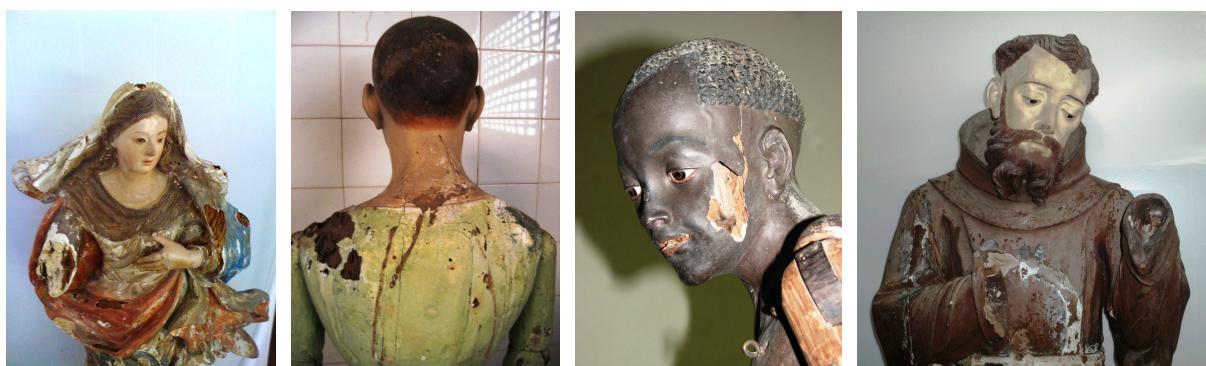
Figuras 9, 10, 11 e 12 – Esculturas em madeira dourada e policromada/degradações

Os efeitos e consequências são variados: desprendimento acentuado da policromia, formação de craquelês, fissuras, manchas, presença de fungos, ataque de insetos xilófagos, entre outros (ver figuras 9, 10, 11 e 12). Isso se dá como resultado da forma contínua e progressiva como o acervo absorve as condições climáticas do meio-ambiente que o envolve.

É nas esculturas em madeira, douradas e policromadas, que a recorrência dos problemas é mais acentuada. Datadas dos séculos XVII, XVIII e XIX, as imagens apresentam delicadas técnicas decorativas, incluindo a aplicação de folha de ouro. No museu, elas constituem a coleção mais significativa, pela qualidade e quantidade. Sua natureza higroscópica, portanto, suscetível às características do clima, reage imediatamente através da dilatação e da contração, fenômenos evidenciados na estrutura física – suporte, e na camada pictórica – pintura e douramento.
