AVALIAÇÃO DE ÍONS CLORETO EM CONCRETO SUBMETIDAS A CONDIÇÕES AGRESSIVAS.

João Manoel F. Mota⁽¹⁾; Ângelo Just da Costa e Silva⁽²⁾; Fred Rodrigues Barbosa⁽³⁾; João Ribeiro de Carvalho⁽⁴⁾

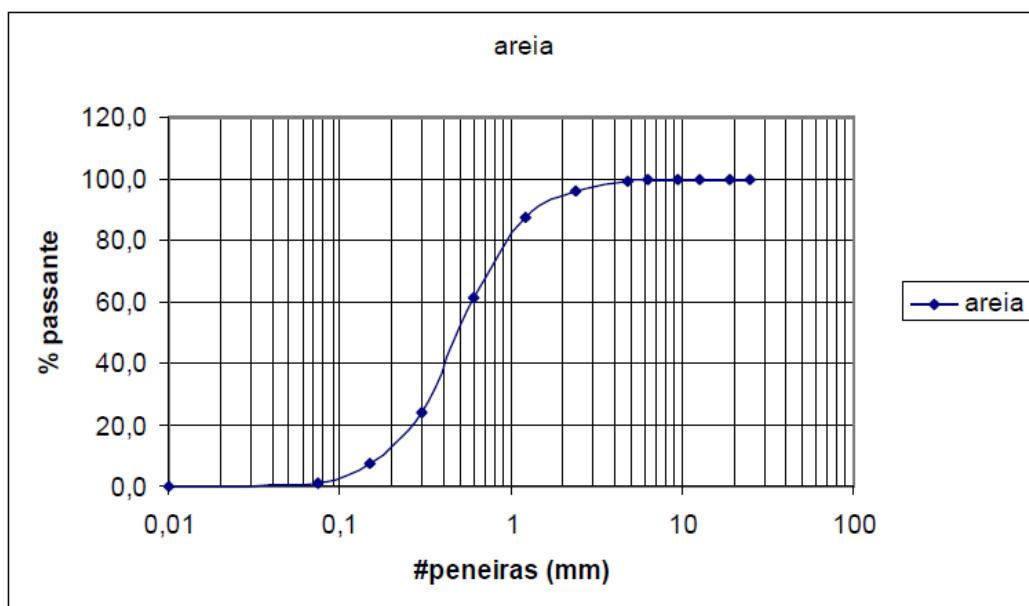
Figura 2 - Gráfico da distribuição granulométrica da areia

Foi utilizada uma areia natural de natureza quartzosa, pois é amplamente encontrada na Região Metropolitana do Recife. Esta areia foi caracterizada pelo módulo de finura (2,25), densidade de massa aparente (1,47 kg/dm³), densidade de massa específica (2,63 kg/dm³), determinação da curva granulométrica e coeficiente de uniformidade de acordo com o método de Allen-Hazem. Este coeficiente de uniformidade relaciona $C = d_{60}/d_{10}$, que significa a equivalência de 60% da percentagem passante de material. Seguem os dados da areia natural da curva de distribuição granulométrica no gráfico da Figura 02.

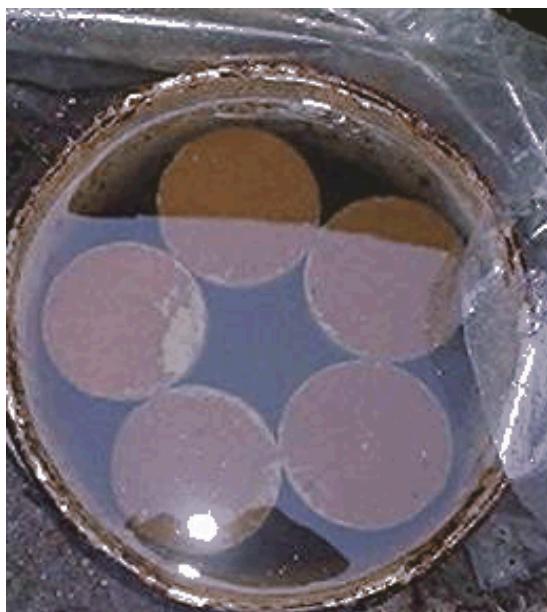
Figura 4 - Amostra 1 apresentando o momento em que os CP's estão imersos.

Na amostra 1, o processo do ciclo de molhagem e secagem nos corpos-de-prova (maturados em recipiente no solo e tambem a 85 metros do mar) foi realizado a cada 24 horas, sendo 24 horas imersas em recipiente hermeticamente fechado com agua do mar e 24 horas expostos ao vento, sol e chuva (sobre jardim). Essa condição faz com que se acelere o ataque dos ions cloreto devido a difusao.

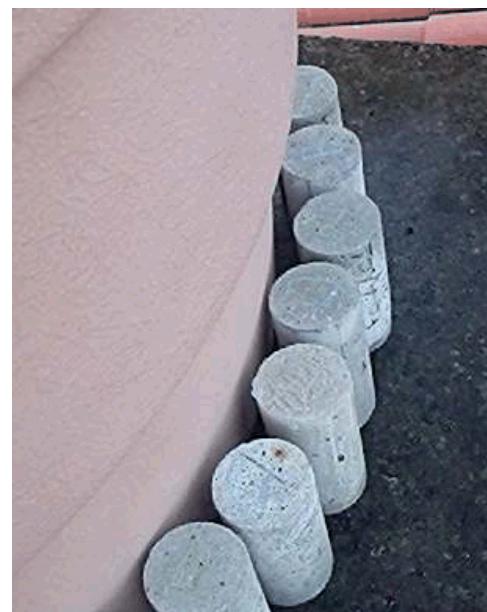
Figura 5 - CP's das amostras 2 e 3 localizados sobre laje do reservatório superior do residencial

- amostra 1 (corpos-de-prova sujeitos a ciclo de molhagem e secagem em recipiente com agua do mar).
- amostra 2 (situada sobre o reservatorio superior de agua de um condominio residencial, cuja altitude é proxima aos 6 metros – lado Leste da replica);
- amostra 3 (idem a amostra 2, contudo, lado Oeste da replica);

As amostras 2 e 3 foram posicionadas a 85 metros do mar (em exposição a

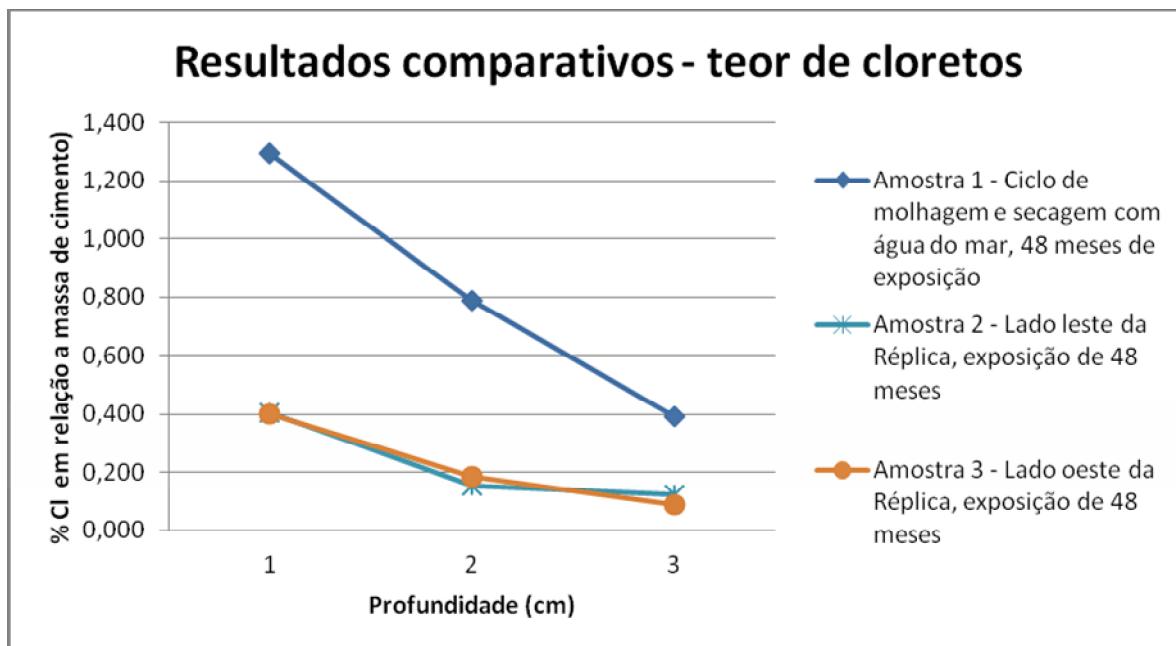
Figura 7 - Resultados dos teores de cloreto

Dentro das três amostras (amostra 1, 2 e 3) foram encontrados os percentuais de cloreto (Cl- em relação a massa de cimento) conforme a Tabela 04 e a Figura 7:

- Verificou-se na amostra 1 um elevado teor de cloreto (bem acima do prescrito em normas pertinentes) em todas as camadas nas profundidades até 2,5 cm. Essa conclusão pode ser explicada pelo processo do ciclo de molhagem e secagem imposto a réplica, uma vez que a difusão acelera o transporte de massa (ions cloreto) no interior do concreto, concomitantemente com o uso da própria água do mar. Vale destacar essa amostra buscou simular obras sujeitas a condições similares.
- Nas amostras 2 e 3 não se verificou, em nenhuma profundidade estudada, teores de cloreto consideráveis (em relação ao teor de cimento, e, prescrito em normas

pertinentes). Esse contexto encontrado pode ser explicado, mais uma vez, pela adição de filler calcário, haja vista que ocorre o efeito filler (tamponamento de poros) e maior empacotamento do concreto no estado fresco, deixando-o material mais denso.
