XV Encontro Nacional de Tecnologia do Ambiente Construído

12, 13 E 14 DE NOVEMBRO DE 2014 | MACEIÓ | AL

AVALIAÇÃO DA QUALIDADE AMBIENTAL EM ESCOLAS: O CASO DA UMEF DR. TUFFY NADER, VILA VELHA ES.

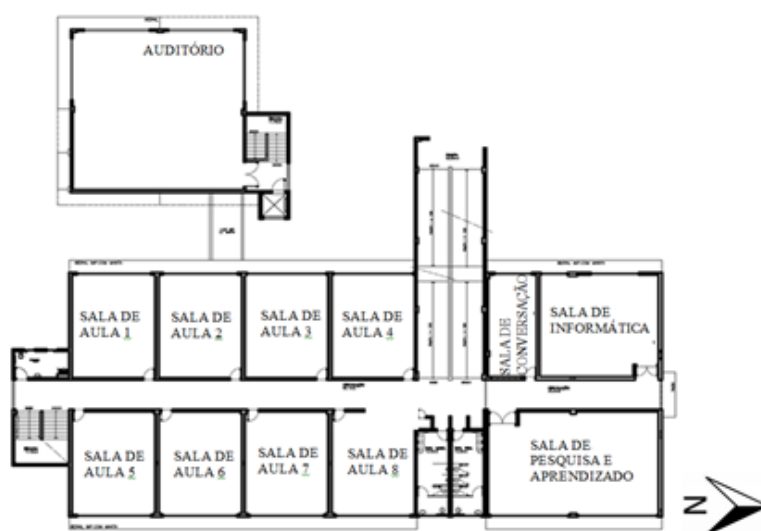
Figura 02 - Planta baixa pavimento superior da UMEF Tuffy Nader.

As salas de aula (aproximadamente 53,76 m²), com capacidade para 30 alunos, encontram-se no primeiro e segundo pavimento do bloco 01. Estas são dispostas a leste e oeste, separadas por uma circulação central. A rampa e os sanitários setorizam as salas destinadas às atividades complementares (Figura 02). Ainda no térreo do bloco 01, encontram-se o pátio, o refeitório, a biblioteca e algumas áreas administrativas.

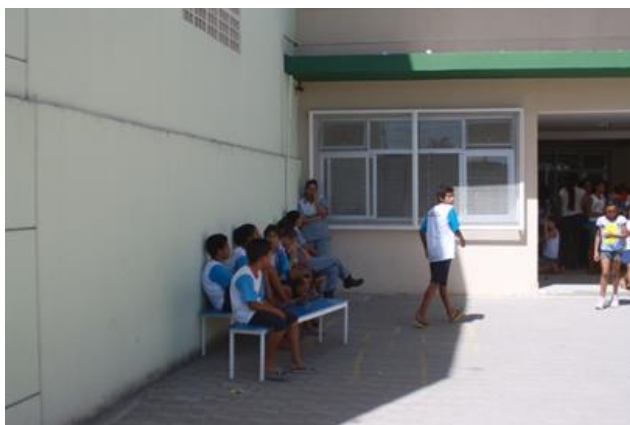
Figura 04 – Concentração de alunos em uma pequena área de sombra

Durante as medições, foi observado que os alunos, em horário de recreio, permanecem no pátio coberto que fica localizado embaixo das salas de aula do primeiro piso. Essa concentração de alunos, em um espaço reduzido e próximo as salas de aula, deve-se à ausência de sombreamento da área de vivência (Figura 04). Foram identificadas áreas vulneráveis nos limites internos da escola, em especial próximo aos muros com gradis por permitirem o contato dos alunos com o exterior.

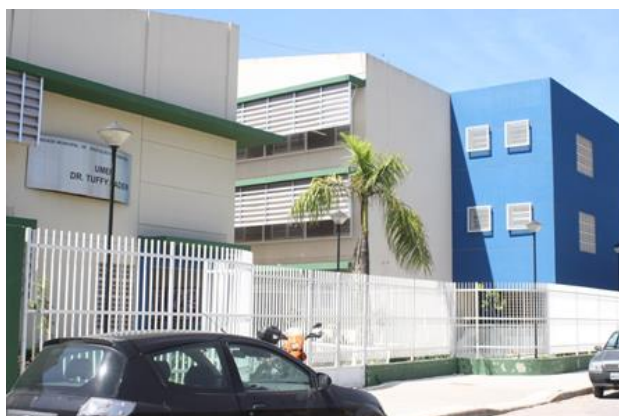
Figura 05 – Vista externa do edifício com os brises horizontais na fachada

A cobertura é do tipo laje impermeabilizada com telha do tipo onduline fixada sobre estrutura metálica com aberturas em cobogó nas fachadas leste e oeste para maior circulação de ar entre a laje e cobertura. Tal sistema construtivo proposto possui elevada transmitância térmica. Outro problema identificado foram os brises horizontais presentes na fachada que se encontram mal dimensionados, verificando-se, em determinados horários, a incidência solar direta nos vãos envidraçados (Figura 05).
