XV Encontro Nacional de Tecnologia do Ambiente Construído

MANIFESTAÇÃO PATOLÓGICA EM ESTRUTURAS METÁLICAS E MISTAS. PRÉDIO DA ESCOLA DE MINAS - UFOP

Figura 1 – Vista do prédio da Escola de Minas - UFOP

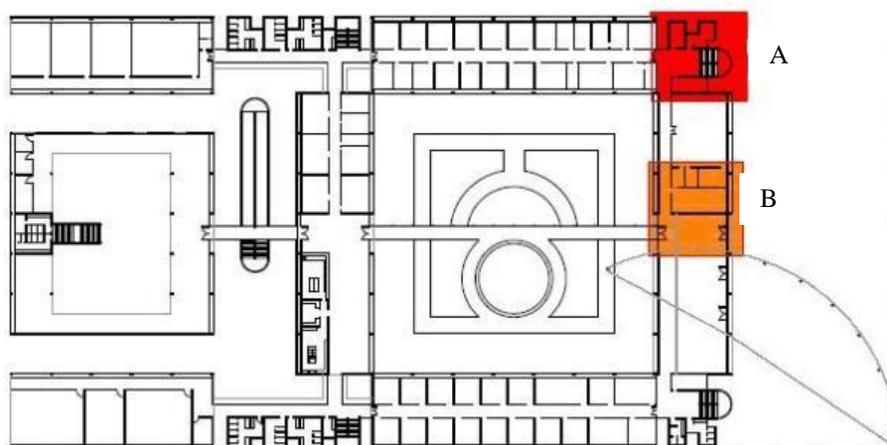
Figura 2 – Áreas mapeadas no prédio da Escola de Minas - UFOP

Foram delimitadas duas áreas a serem mapeadas no pavimento térreo A e B, primeiro bloco do edifício conforme mostrado na figura 2.

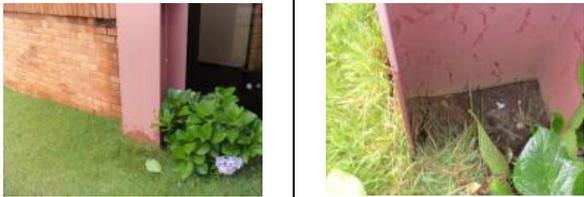
**Quadro 3 – Patologias identificadas no estudo de caso – Área B (Figura 2)
(conclusão)**

<p>Contato direto da estrutura metálica com o solo, sem nenhuma proteção, permitindo e até mesmo facilitando que a umidade seja transmitida diretamente para a estrutura.</p>
