XV Encontro Nacional de Tecnologia do Ambiente Construído

USO DA NBR15575: 2013 NA AVALIAÇÃO TÉCNICO-CONSTRUTIVA DE UM CONJUNTO HABITACIONAL

O presente artigo é parte do estudo de caso realizado na disciplina de mestrado intitulada “Avaliação Pós-Ocupação do Ambiente Construído”, que teve como objeto a avaliação técnico-construtiva do Conjunto Residencial Floresta, destinado a famílias com renda inferior a três salários mínimos, localizado na cidade de Viçosa, Minas Gerais. Tem como objetivo a utilização da NBR 15575-1 Edificações Habitacionais – Desempenho – Parte 1: Requisitos Gerais, para avaliar o desempenho técnico construtivo dos blocos de edifícios do conjunto habitacional.

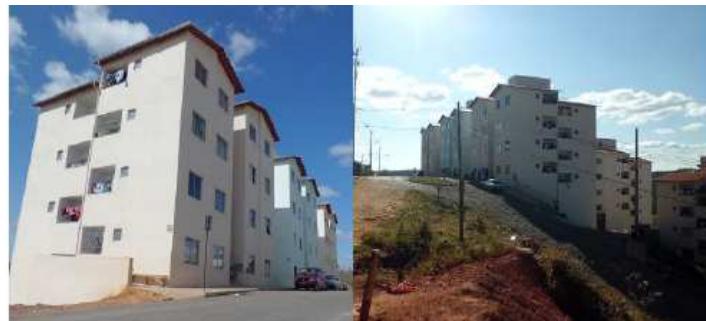
Figura 1 – Vistas parciais do condomínio residencial

O estudo de caso foi realizado nos blocos de edifícios do Conjunto Residencial Floresta, localizado na cidade de Viçosa, Minas Gerais. Trata-se de um condomínio vertical composto por cinco blocos de quatro pavimentos, com quatro apartamentos por pavimento, totalizando 80 unidades habitacionais (Figuras 1 e 2).

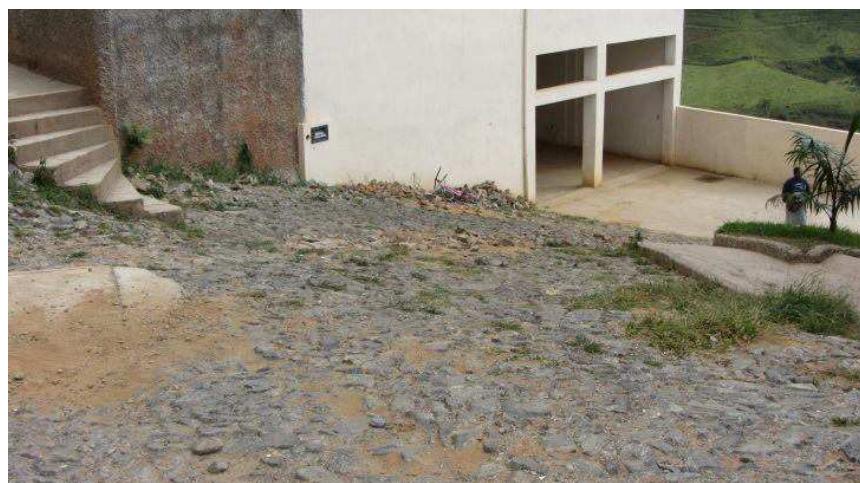
Figura 3 – Análise de segurança no uso e operação: acesso à garagem coberta de um dos blocos de edifícios

Já com relação à *segurança no uso e operação*, uma vez que o conjunto habitacional não previu espaços destinados para confinamento de gás, não existe o risco relacionado ao uso desse subsistema nos blocos de edifícios. Um aspecto relevante está no *acabamento das fachadas* que, por serem revestidas apenas com pintura, objetivou o baixo custo da obra e evitou riscos aos usuários relacionados com o descolamento de placas. Um dos riscos observados está no acesso ao condomínio, caracterizado por falhas no calçamento aliado ao declive acentuado para pedestres (Figura 3).

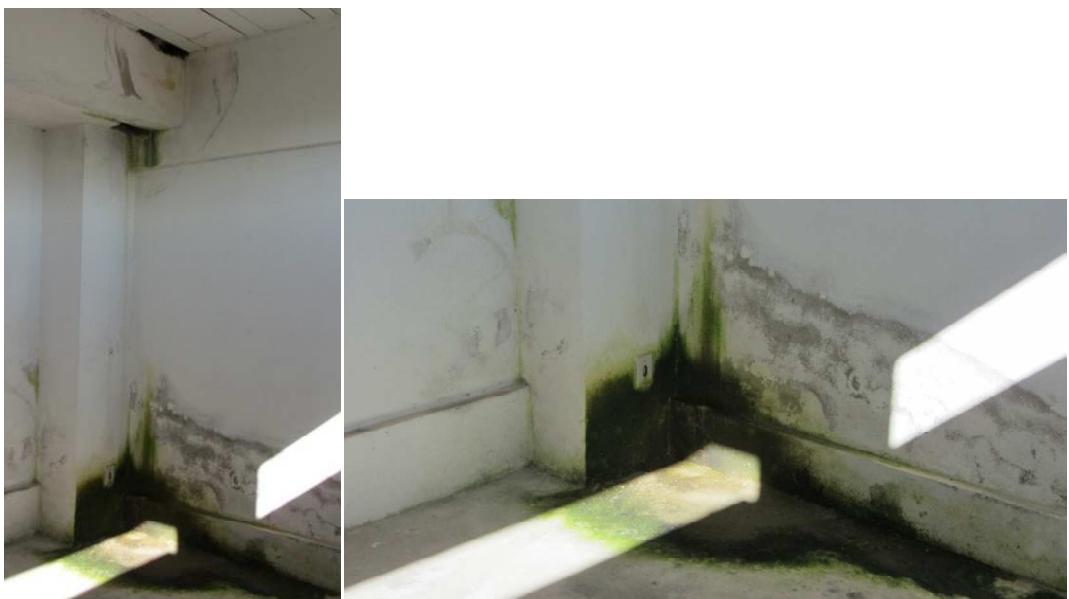
Figura 4 – Análise de estanqueidade: salão de festas de um dos blocos de edifícios

O problema de *estanqueidade* pôde ser verificado no salão de festas de um dos blocos de edifícios do conjunto (Figura 4). A gravidade da situação é tamanha que influencia diretamente no quesito saúde, higiene e qualidade do ar - outro subitem listado pela norma. O ambiente, frequentemente utilizado pelos moradores, possui elevados índices de umidade que resultam em excesso de mofo e proliferação de micro-organismos nocivos à saúde. Piso, parede e teto apresentam focos de infiltração nos fundos do ambiente, área localizada no subsolo da edificação e abaixo da área molhada do pavimento superior, indicando a falha na estanqueidade às fontes de umidade externas (solo) e às fontes de umidade internas (pavimento superior).

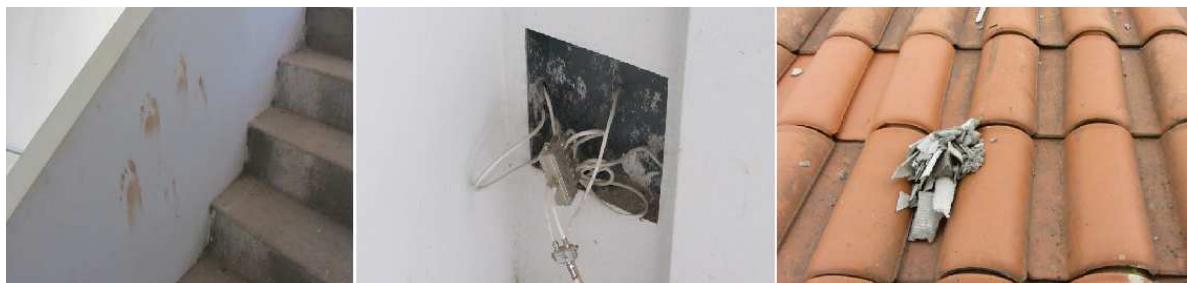
Figura 5 – Análise de durabilidade e manutenibilidade nas edificações

A ausência de componentes internos a diversos subsistemas da edificação relaciona-se com os quesitos de *durabilidade* e *manutenibilidade* estipulados em norma. Degradação, falhas de instalação de equipamentos elétricos, telhas cerâmicas quebradas e/ou apresentando sujidades compõem a realidade observada pela ausência da manutenção predial nos blocos de edifícios (Figura 5).
