# XV Encontro Nacional de Tecnologia do Ambiente Construído

## DESENVOLVIMENTO DE CAIBRO TRELIÇADO DE MADEIRA LAMINADA PREGADA DE PINUS SPP

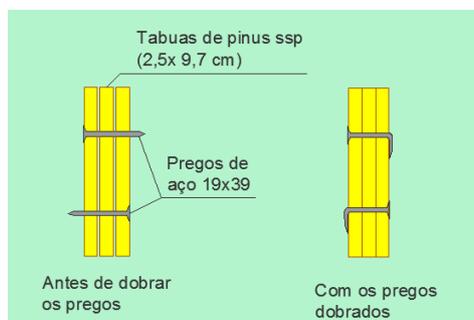
**Figura 1 - Esquema de MLP**

com tábuas isentas de defeitos pode ser uma boa opção (ainda pouco estudada) para compor os caibros treliçados. O sistema MLP (Figura 1) apresenta características de baixo custo, facilidade de execução e melhor uso da madeira disponível. Um emprego do sistema MLP para cobertura foi feito por Valle (2011), no qual foram obtidos bons resultados.

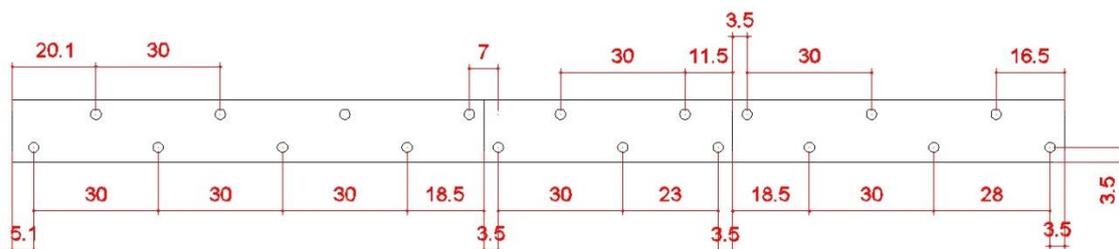
**Figura 5 - Exemplo de distribuição de pregos na MLP (em cm)**

Em relação às ligações entre as junções e emendas da MLP, adotou-se espaçamento médio horizontal de 15 cm entre cada prego ao longo da MLP e em relação às bordas foi de 3,5 cm. Na região da emenda o espaçamento adotado foi menor do que 15 cm, a fim de não deixar os pregos muito distantes da extremidade da tábua. Na Figura 5 é possível ver uma demonstração da distribuição de pregos na MLP em uma das faces.

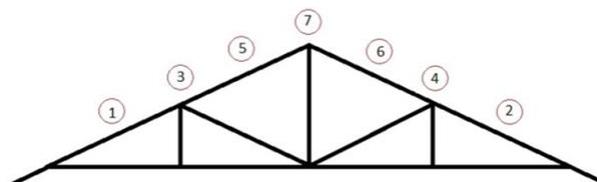
**Figura 6 - Sequência de carregamento da estrutura**

Os ensaios de ruptura foram realizados na área externa do Laboratório de Estruturas da UEL. O carregamento foi aplicado através de colocação de blocos de concreto sobre suportes metálicos que foram presos à tesoura. No ensaio de Jaouiche (2012) foram pendurados seis suportes metálicos, enquanto no trabalho de Cadurin (2013) foi posicionado um suporte metálico adicional, totalizando sete suportes. Na figura 6 é possível ver a posição de cada suporte.

Os blocos de concreto e suportes metálicos foram todos pesados em balança de precisão de 0,1 daN antes de serem utilizados no ensaio. Em seguida foi realizada a aplicação dos Ciclos de Acomodação, necessários para acomodar as fibras e encaixes da estrutura. A aplicação das cargas ocorreu sempre das extremidades para o centro, conforme sequência exposta na Figura 6. Em seguida foram realizados os carregamentos até a ruptura (Ciclos de Ruptura). Após a execução de cada ciclo de carregamento foi medido o deslocamento em três pontos da tesoura (nós centrais do banzo inferior) com régua de precisão de 1 mm.

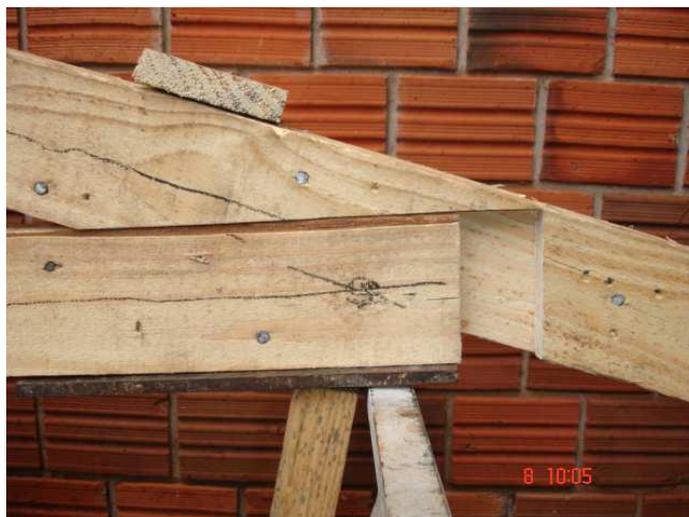
**Figura 7 - Ruptura da estrutura de Jaouiche**

A estrutura de Jaouiche (2012) obteve ruptura com carregamento de 707,70 daN devido a uma fragilidade na ligação entre perna e linha (Figura 7) e o deslocamento máximo calculado no vão central foi de 87,80 mm. Segundo dimensionamento pela NBR 7190 seriam necessários 12 pregos para esta ligação, o que foi impossível devido ao espaço físico limitado. No trabalho de Cadurin (2013) foi feito o dimensionamento pelo Eurocode 5 (Figura 4) e esse problema foi solucionado.

Os resultados deste estudo demonstraram que houve melhoria de desempenho mecânico em relação ao protótipo de Jaouiche (2012), através da correção do problema da ligação no nó entre linha e perna. Por outro lado, apresentou fragilidade em uma emenda tracionada (banzo inferior) devido ao pequeno espaço disponível para a colocação dos pregos, sendo possível colocar apenas um nessa ligação. Os resultados apresentados são favoráveis, mas é necessário corrigir a emenda na qual ocorreu ruptura, deixando um espaço maior para que seja possível colocar a quantidade suficiente de pregos para transmitir os esforços normais. Também é necessário aprofundar os estudos em relação ao comportamento da estrutura em estado de fluência.

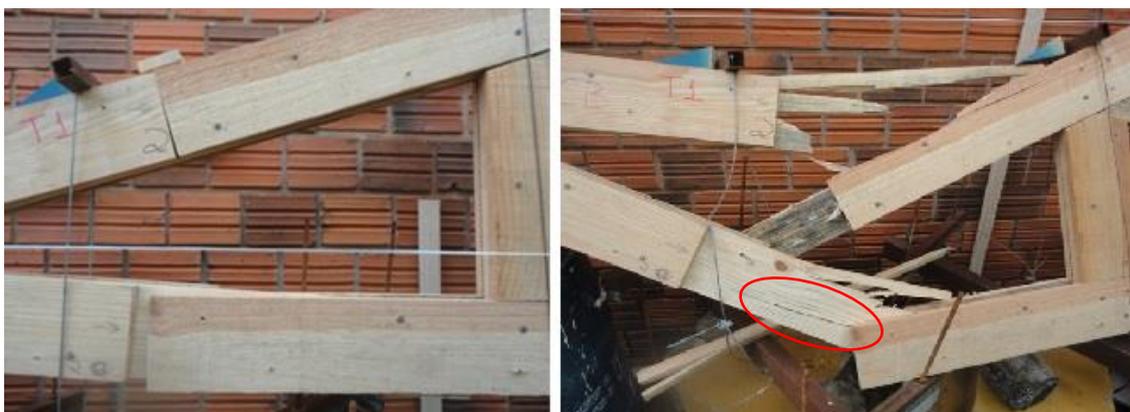
**Figura 8 - Ruptura na emenda tracionada**

O carregamento de ruptura da estrutura de Cadurin foi de 1357,3 daN e o deslocamento máximo no centro do vão foi de 59 mm. Ao contrário do primeiro protótipo, a ruptura ocorreu em uma emenda de barra tracionada, ocorrendo rasgamento da madeira pertencente à camada interna, como pode ser observado na Figura 8.

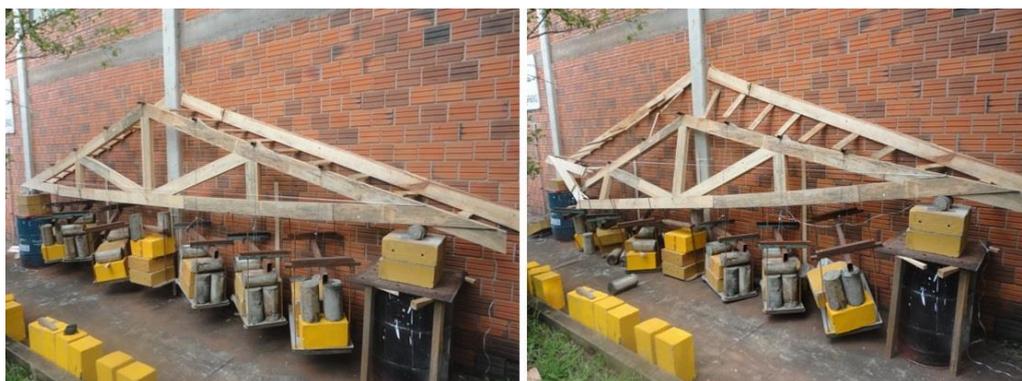
**Figura 9 - Estrutura com carregamento de ruptura aplicado**

Na Figura 9 é possível ver a estrutura com o carregamento máximo aplicado e a posterior ruptura.

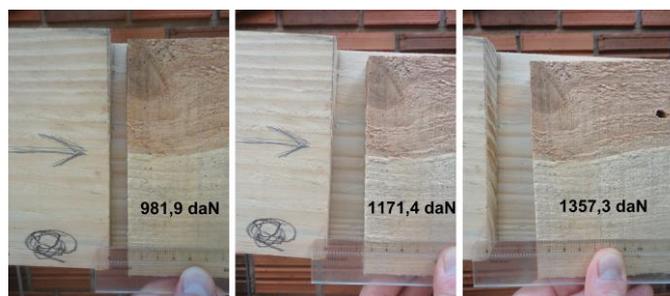
**Figura 10 - Evolução do deslocamento na emenda de ruptura**

As medidas de deslocamento na emenda de ruptura foram medidas e a Figura 10 apresenta a evolução de deslocamento durante os Ciclos de Ruptura. As medidas foram obtidas, respectivamente, nos ciclos acumulados de 981,9 daN, 1171,4 daN e 1357,3 daN e a curva de evolução do deslocamento na emenda pode ser vista na Figura 12.

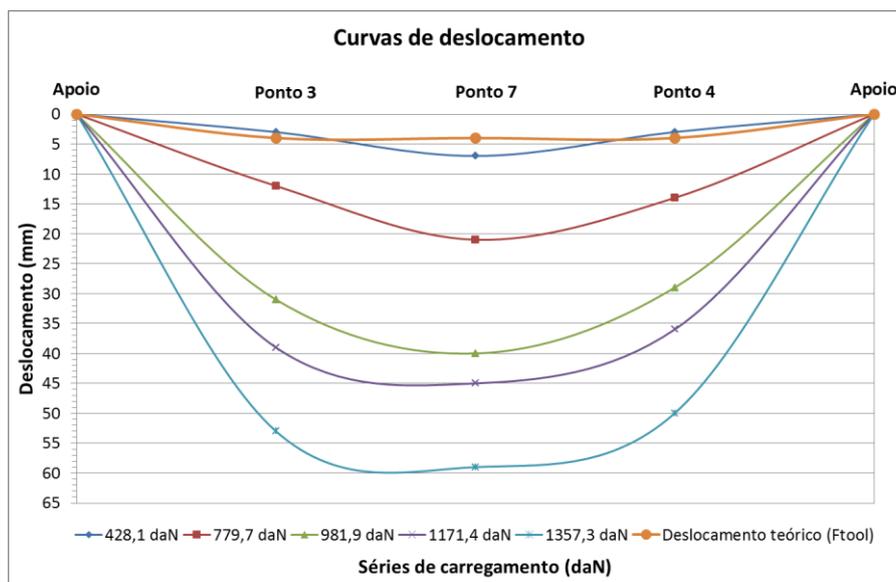
**Figura 11 - Curvas de deslocamentos do caibro treliçado**

Para representar o comportamento global da estrutura, as curvas de deslocamentos foram obtidas de acordo com as medidas nos nós do vão do banzo inferior. Também foi obtido o deslocamento teórico conforme análise no software Ftool (Figura 11).

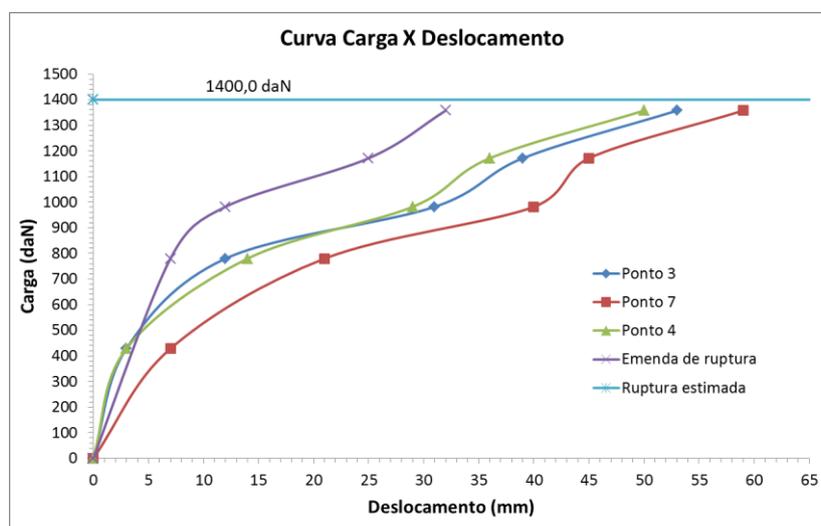
**Figura 12 - Curvas carga x deslocamento do caibro treliçado**

É possível comparar o deslocamento em cada ponto da estrutura através das curvas carga x deslocamento apresentadas na Figura 12.

A reta em azul claro corresponde ao valor da ruptura estimada (1400 daN), que foi calculado anteriormente ao ensaio de ruptura ser realizado. As curvas correspondem aos pontos 3, 4 e 7 (nós inferiores do vão) e a curva roxa representa o comportamento da emenda na qual ocorreu a ruptura. É possível notar que quando ocorreu menor deslocamento dos nós (intervalo entre carregamentos acumulados de 981,9 daN e 1171,4 daN), houve maior deslocamento da emenda de ruptura.
