# SIBRAGEC ELAGEC 2015

### DIRETRIZES PARA O PROJETO DE REABILITAÇÃO DE UMA EDIFICAÇÃO DE ENSINO PÚBLICO FEDERAL

Este trabalho propõe diretrizes para a elaboração do processo de reabilitação do edifício das Faculdades de Farmácia e Odontologia da Universidade Federal de Goiás. O estudo realizado deu continuidade a uma pesquisa maior que avaliou as necessidades e prioridades de reabilitação de edificações de Instituições Federais de Ensino Superior. Por meio de um estudo de caso de cunho descritivo, a pesquisa compreendeu as etapas: construção do histórico de intervenções realizadas, análise de serviços de manutenção solicitados e ofícios de reformas, mapeamento da situação atual para composição de um diagnóstico relativo às principais manifestações patológicas observadas e, por fim, a proposta de diretrizes para solucionar as falhas evidenciadas e otimizar a funcionalidade da edificação, de modo a gerar informações para a composição dos projetos de reabilitação do edifício. Entre os principais resultados, destacam-se os problemas de defasagem operacional relacionada à ineficiência do sistema predial elétrico e a constatação que as intervenções ocorridas voltaram-se prioritariamen

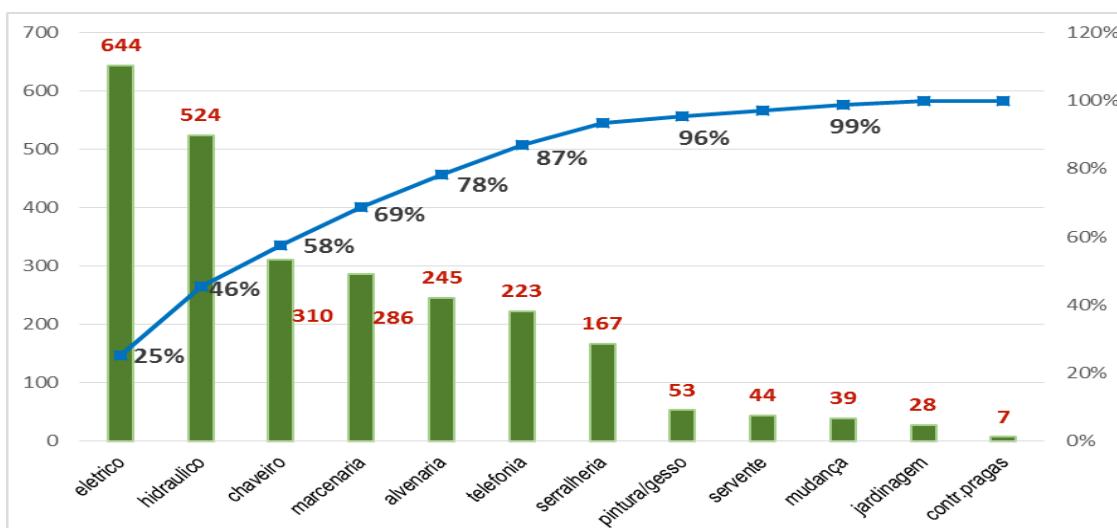
Analizando as ordens de serviço requisitadas desde setembro de 2009 até o final de agosto de 2013, percebeu-se que as instalações elétricas e hidráulicas foram as principais causas de manutenção na edificação. Foram coletadas 2 571 solicitações e a análise destas foi facilitada pelo Diagrama de Pareto apresentado na Figura 1.

**Figura 1 – Ordens de serviços da edificação do estudo de caso**

Destaca-se a relevância para os itens relativos às instalações elétricas e hidráulicas. As solicitações ligadas à categoria hidráulica incluem serviços como desentupimento de vasos e encanações, reparos de tubulações danificadas e conserto de torneiras com vazamento. No setor elétrico destacam os serviços de reparos de tomadas com defeitos, pontos de luz com mau contato, quedas de energia e instalação de novas tomadas.

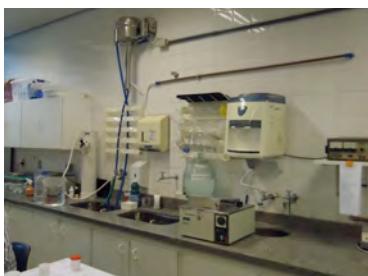
**Figura 2 – Bebedouro em local inapropriado no laboratório de patologia**

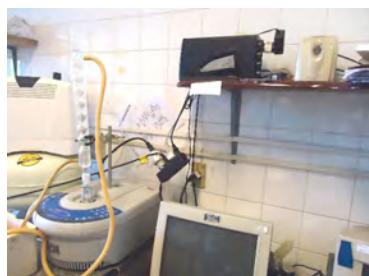
**Figura 3 – Improvisão com extensões devido ao aumento de equipamentos**

No que tange ao sistema elétrico em prédios antigos e com demanda elevada é recomendável a sua substituição total, uma vez que o seu estado de desgaste atual pode colocar em risco os usuários. A reforma do sistema deve ser precedida de um projeto elétrico, que contemple a demanda atual e padronize a passagem da fiação, evitando descontinuidades e incompatibilidades arquitetônicas. Quando necessários, os cabeamentos devem ser embutidos na parede, porém priorizando a utilização de cabeamento externo, para facilitar as manutenções. No sistema visitável é sugerida a utilização de eletrocalhas para a passagem dos fios. Buscando a maximização funcional do sistema é importante a previsão de pontos de espera para facilitar possível ampliação.

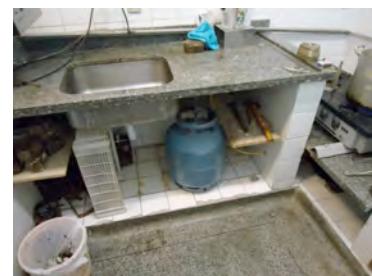
**Figura 4 – Botijão de gás armazenado em local confinado no laboratório**

Na ausência de um sistema de gás encanado, uma opção seria a criação de locais contíguos aos laboratórios, do lado externo do prédio. Não obstante, a criação de uma central de gás externa que alimentasse todo o edifício seria a melhor opção. Quanto à acessibilidade, há a entrada irregular da edificação que dificulta o acesso de pessoas com mobilidade reduzida. É recomendável substituir a calçada original por uma de concreto desempenado, menos onerosa e mais prática, além da instalação de corrimãos.

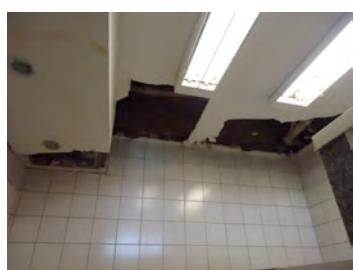
**Figura 5 – Forro quebrado no banheiro**

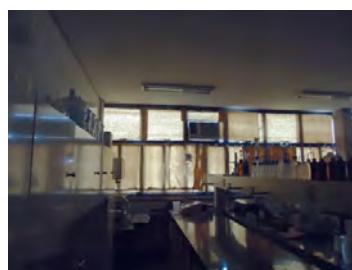
**Figura 6 – Laboratório com papel pardo nas janelas**

A situação da incidência solar e do consequente calor proveniente das amplas janelas dos ambulatórios é grave, pois atrapalha o desempenho das atividades. Para solucionar essa questão seria adequada a colocação de *brises soleils* que se adaptem harmonicamente com a arquitetura preexistente, podendo ser de metal, o que é mais comum, ou também de madeira, preferencialmente de reflorestamento, sobre uma base metálica, o que pode baratear o custo. A instalação dos *brises* requer um estudo da carta solar de Goiânia, para que estes sejam instalados de modo a garantir máxima eficiência.

A edificação como um todo apresenta problemas nas esquadrias. A substituição das esquadrias parece ser a melhor solução, já que apenas o reparo não garante uma qualidade em longo prazo e as peças originais estão desgastadas. Essa substituição pode ser feita aos poucos, por pavimentos. Recomenda-se a substituição por esquadrias de alumínio ou PVC, existindo a preocupação da compatibilização com a arquitetura.

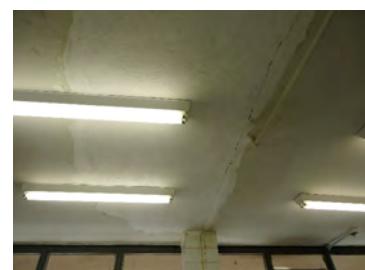
**Figura 7 – Fissuras no laboratório devido à junta de dilatação**

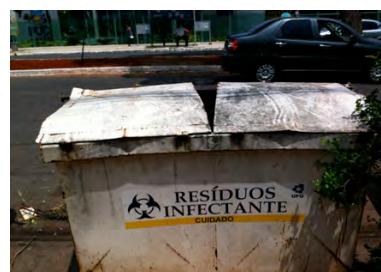
**Figura 9 – Armazenamento temporário falho de resíduos infectantes**

Por se tratar de uma edificação ligada a serviços de saúde, o lixo deve ser mantido em local seguro e lacrado até o momento de sua coleta. Há um projeto do CEGEF de uma central de lixo que engloba o lixo comum, o reciclável e o infectante, o qual já foi aprovado pela vigilância sanitária e atende melhor a demanda dos edifícios da quadra.
