XVI ENCONTRO NACIONAL DE TECNOLOGIA DO AMBIENTE CONSTRUÍDO

O USO DA TERMOGRAFIA INFRAVERMELHA PARA DETECÇÃO DE MANIFESTAÇÕES PATOLÓGICAS¹

SILVA, Arthur José da (1); VIÉGAS, Diego José Araújo (2); PÓVOAS, Yêda Vieira (3)

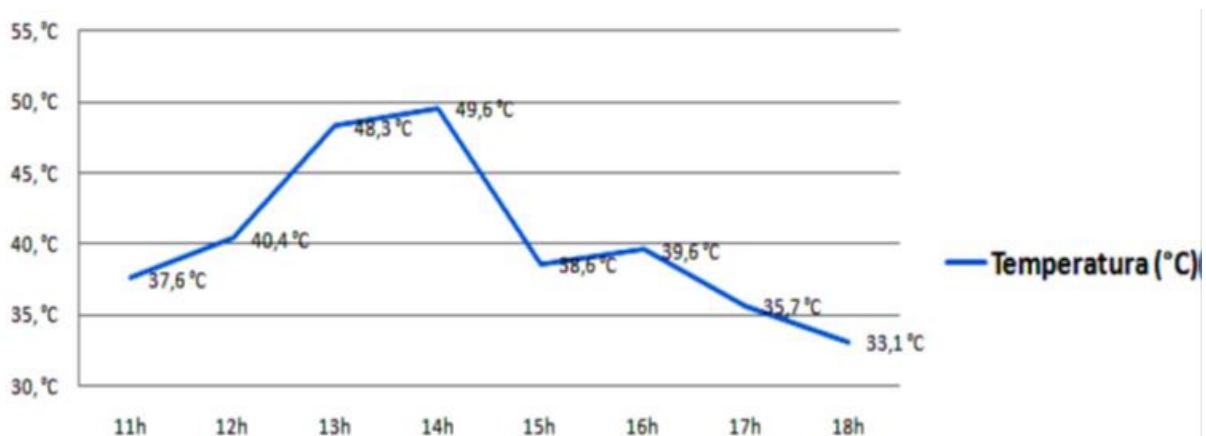
Figura 7 – Temperatura da fachada A ao longo do dia

O melhor período para realização da análise termográfica e visualização das manifestações patológicas foi entre 14 e 15 horas. A Figura 7 mostra que este horário representa um momento de resfriamento da fachada logo após indicar sua máxima temperatura, por volta das 14 horas.

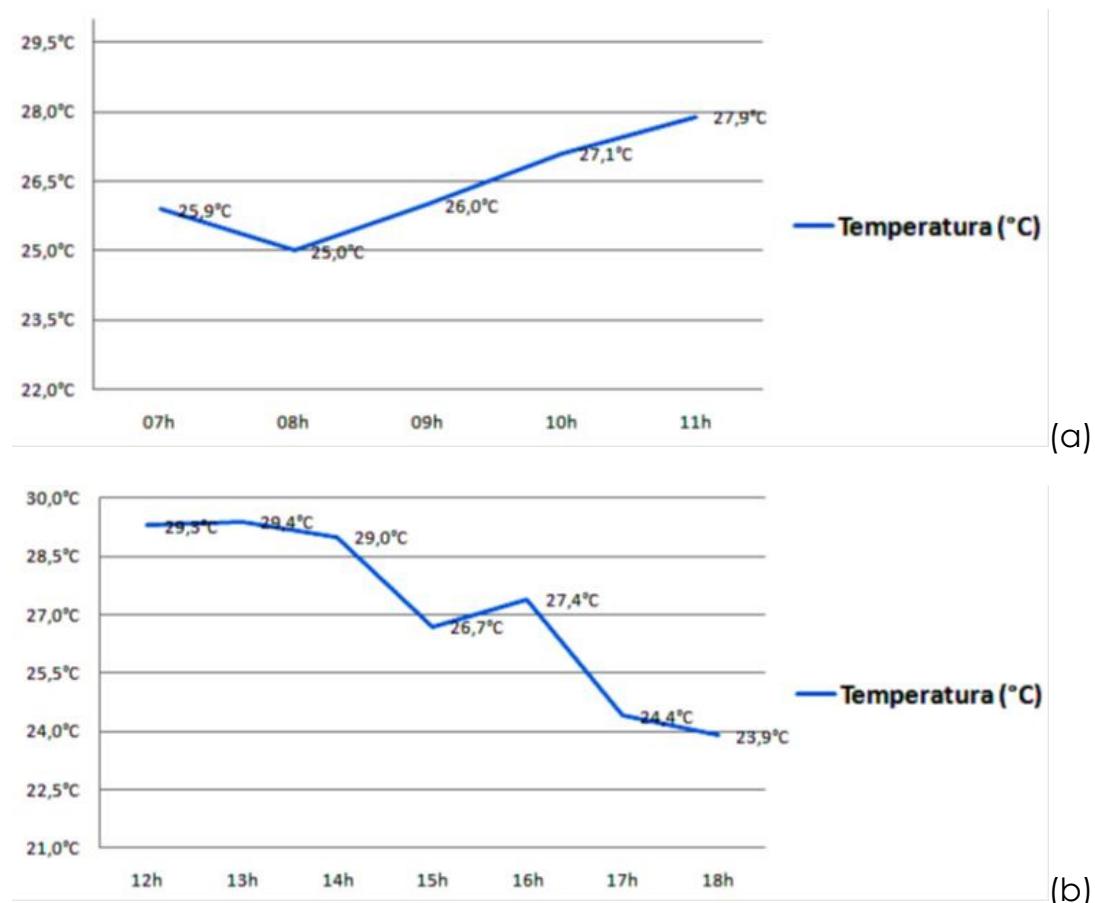
Figura 9 – Temperatura da fachada B (a) pela manhã; (b) à tarde

A partir da observação das imagens e da verificação da temperatura em um mesmo ponto, foi notado que os melhores horários para captação dos termogramas foram das 9 às 10 horas, por apresentar maior ganho de temperatura, evidenciando melhores imagens e com melhor nitidez; e das 14 às 15 horas, momento em que a fachada passa pelo resfriamento (Figura 9).

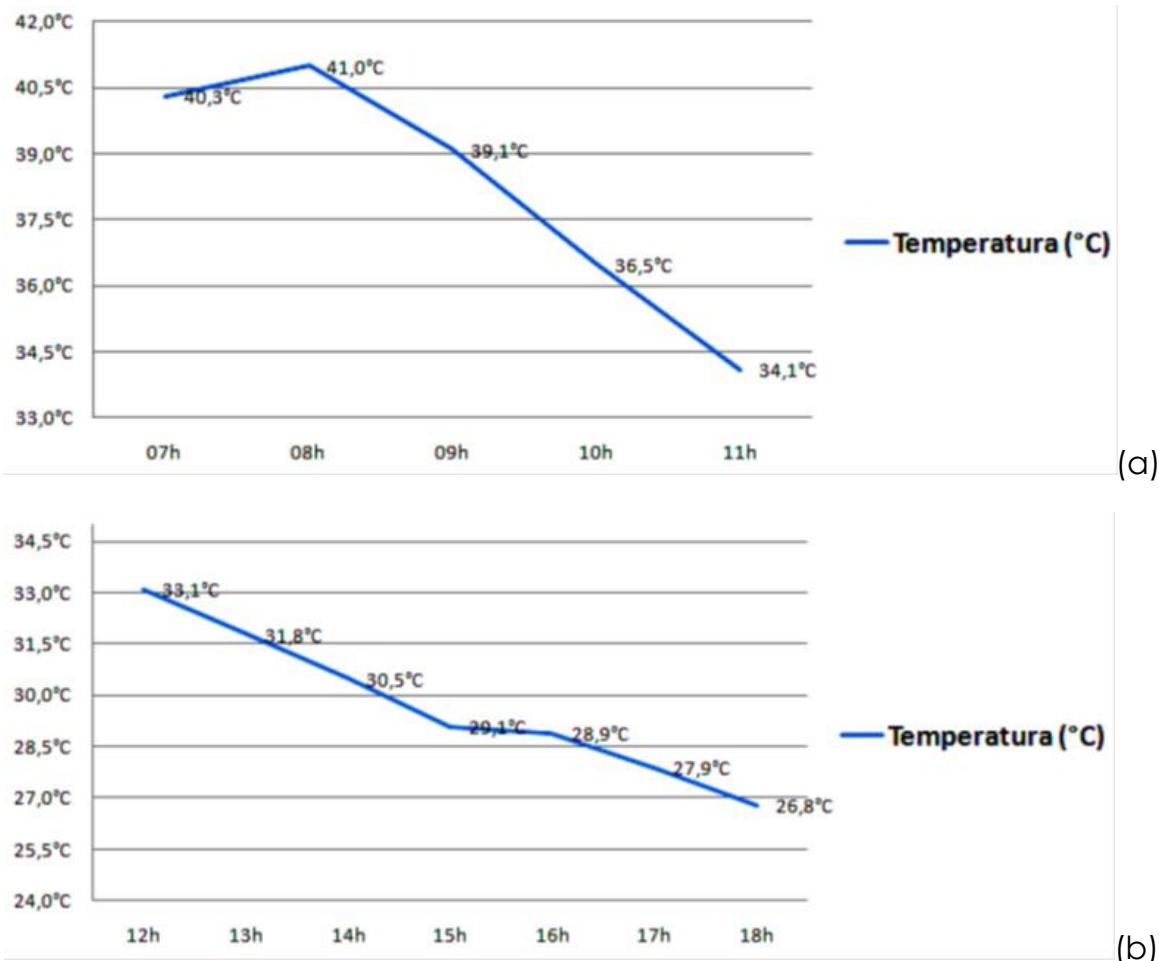
Figura 11 – Temperatura da fachada B (a) pela manhã; (b) à tarde

A partir da observação das imagens e da verificação da temperatura em um mesmo ponto foi notado que o melhor horário de captação das imagens, no período da manhã, foi das 9 às 10 horas, e o melhor horário no período da tarde foi das 14 às 15 horas (Figura 11). Apesar de ser uma fachada com orientação nordeste, o que garante boa iluminação solar durante a manhã, uma edificação muito próxima impede que haja

incidência solar a partir de determinado horário, o que provavelmente causa um resfriamento antecipado da fachada. No período das 14 às 15 horas há a maior diminuição da temperatura em um intervalo de 1 hora, 1,4°C, ou seja, foi o período que mais conferiu liberação de calor no período, conferindo o melhor horário para a captação das imagens.

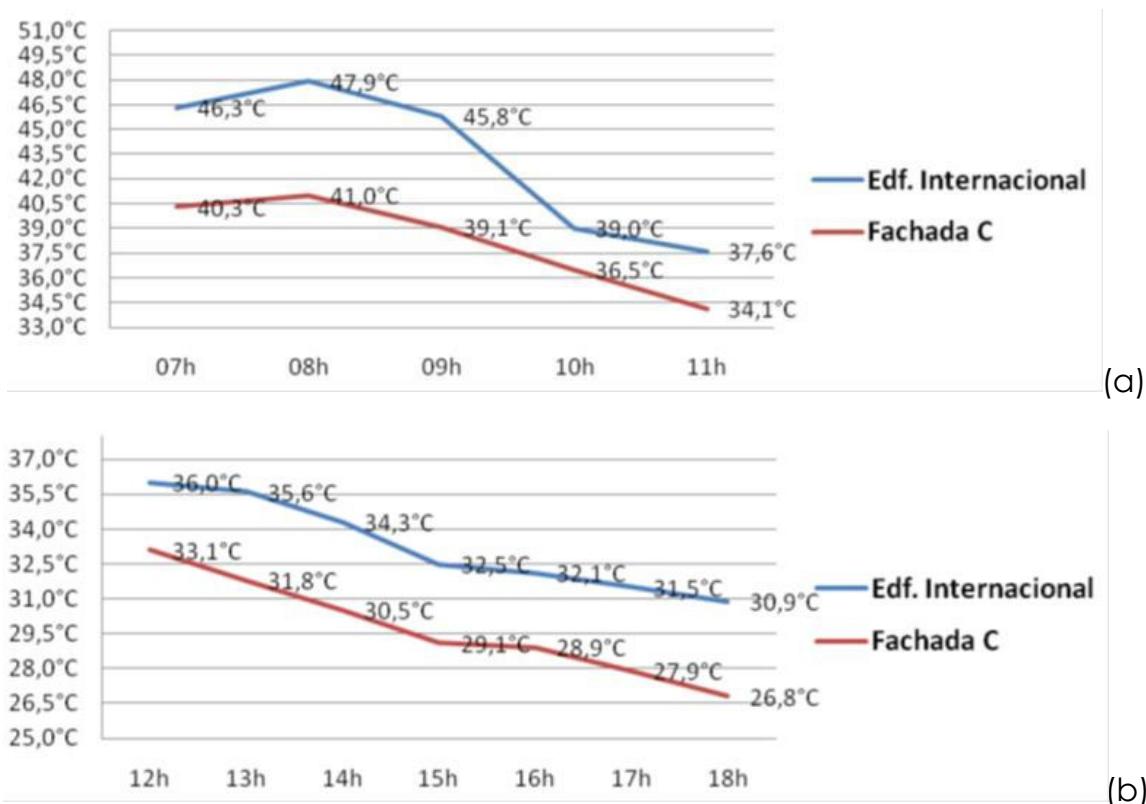
Figura 14 – Comparativo da temperatura da fachada C do Bloco I e da fachada do Edf. Internacional (a) pela manhã; (b) à tarde

O comportamento da curva do aquecimento e resfriamento ao longo do dia em um mesmo ponto para as duas fachadas foi muito semelhante, diferenciando apenas na temperatura, que foi observada mais elevada no condomínio que na universidade (Figura 14). O motivo provável é a maior incidência direta de sol no período de aquecimento da fachada do Edf. Internacional. Os melhores horários para captação dos termogramas foi das 9 às 10 horas e das 14 às 15 horas.
