IX Encontro Nacional de Tecnologia do Ambiente Construído
Foz do Iguaçu – Paraná – Brasil
7 a 10 de maio de 2002

AÇÃO DA EFLORESCÊNCIA DE CARBONATO DE CÁLCIO SOBRE O VIDRADO DE PLACAS CERÂMICAS

Junginger, Max(1); Medeiros, Jonas Silvestre(2)

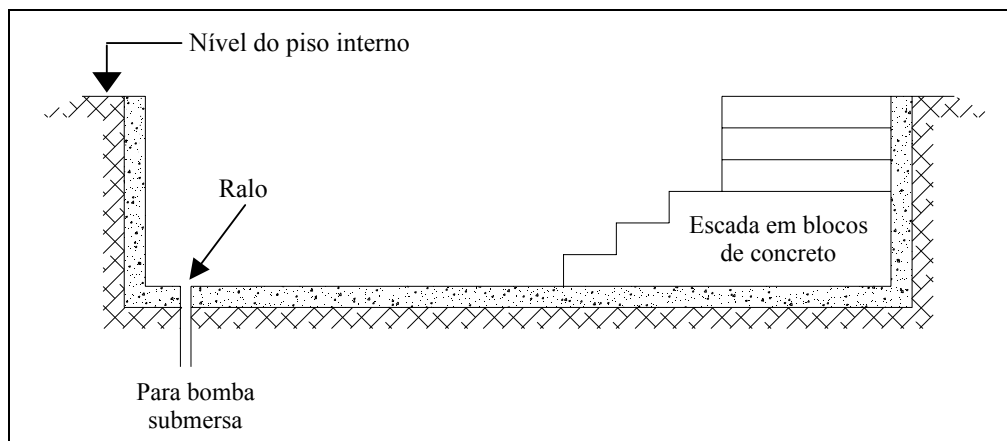
Figura 1 – Vista em corte longitudinal da pia batismal

O surgimento das eflorescências ocorreu sobre o vidrado das placas cerâmicas usadas no revestimento da pia batismal de uma igreja, que é basicamente uma estrutura composta de paredes e fundo em concreto armado com espessura aproximada de 10cm e dimensões em planta de 2,0x1,1m. A espessura das crostas varia desde 5mm nos pontos de maior concentração superficial até praticamente zero nos pontos próximos ao ralo. A quantidade total de juntas é de aproximadamente 100m lineares.

das placas porosas, inadequadas para uso em piscinas. O assentamento não foi executado com argamassa adesiva, mas sim com nata de cimento ou sobre emboço úmido. A Figura 1 e a Figura 2 mostram um esboço da composição da pia e a Figura 3 o percentual da superfície das placas tomada pela manifestação patológica. Alguns pontos da Figura 3 podem parecer estranhos, pois apresentam placas bastante atingidas próximas a placas quase limpas. Entretanto, observando-se o comportamento da água por algumas horas, percebeu-se que os pontos mais atingidos são aqueles que apresentam empoçamentos de água e as placas estão em cotas inferiores às demais.

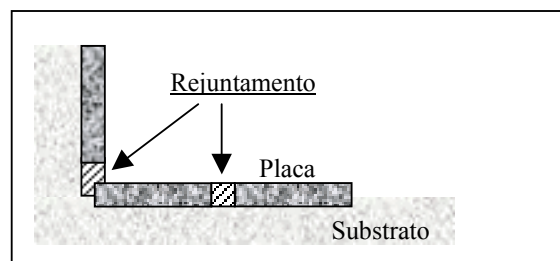
Figura 11 – Aplicação correta do rejuntamento
