LEVANTAMENTO DAS MANIFESTAÇÕES PATOLÓGICAS DE LAJES IMPERMEABILIZADAS EM EDIFÍCIOS HABITADOS DE GOIÂNIA-GO

ANTONELLI, Glydson R. (1); CARASEK, Helena (2) e CASCUDO, Oswaldo (2)

RESUMO

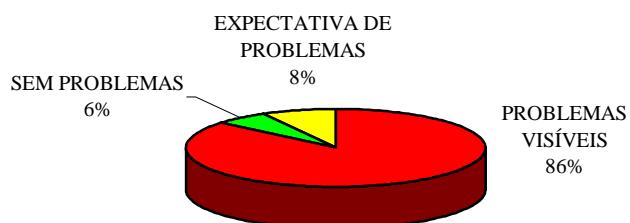
Figura 3.1 – Incidência de problemas nos edifícios levantados na pesquisa de campo

Edifícios com problemas representam 86% do total, o que demonstra a ineficiência da impermeabilização, cuja gravidade varia com a idade do edifício, ou seja, quanto maior a idade pior é a sua condição. Este fato está ligado a vários motivos como por exemplo a falta de manutenção da impermeabilização pelos condomínios, por considerarem desnecessárias e onerosas, o que foi também constatado no trabalho de SILVA et. al (2000), na região metropolitana do Recife; outras razões são a execução de serviços de impermeabilização deficientes e a aplicação de materiais inadequados, dentre várias possíveis.

Os edifícios que apresentaram expectativas de problemas foram 8%, com idades variando de um a três anos. Este dado significa que o problema existe e foi identificado, porém as manifestações patológicas não estão visíveis ainda. No caso, a preocupação para o condomínio é o prazo limite da garantia de cinco anos, onde após este prazo a empresa aplicadora do material não terá responsabilidade de atender às reclamações, mesmo considerando o fato dos problemas já existirem antes mesmo do término da garantia. Para evitar então, este tipo de problema é necessário uma vistoria nas áreas impermeabilizadas do edifício e a detecção de possíveis falhas, antes do término do prazo de garantia. Posteriormente entra-se em contato com a empresa aplicadora de modo a se documentar os fatos, evitando-se assim constrangimentos entre as partes quando do aparecimento futuro das manifestações patológicas.

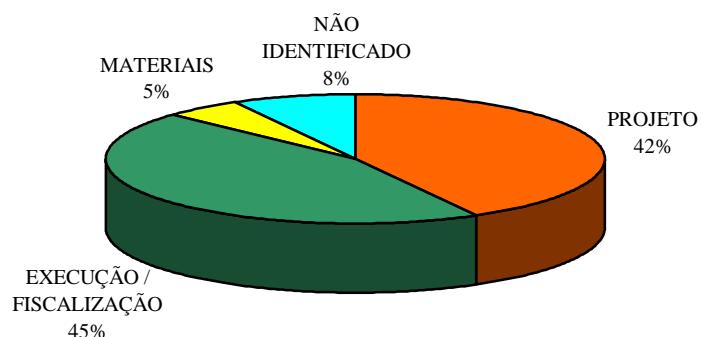
Figura 3.2 – Origens dos problemas levantados na pesquisa de campo

A execução e fiscalização deficientes correspondem a 45% da origem dos problemas de impermeabilização, sendo a mão-de-obra não qualificada um dos motivos que levam a falhas de execução e fiscalização, comprometendo todo o sistema. Como exemplos de falhas podem ser citados o excesso de calor nas mantas através do uso do maçarico (Fotografia 3.1), emendas com transspasse inadequado, imprimação em substrato úmido, aplicação do material em substratos não preparados adequadamente e a execução inadequada da camada separadora entre a impermeabilização e a proteção mecânica.

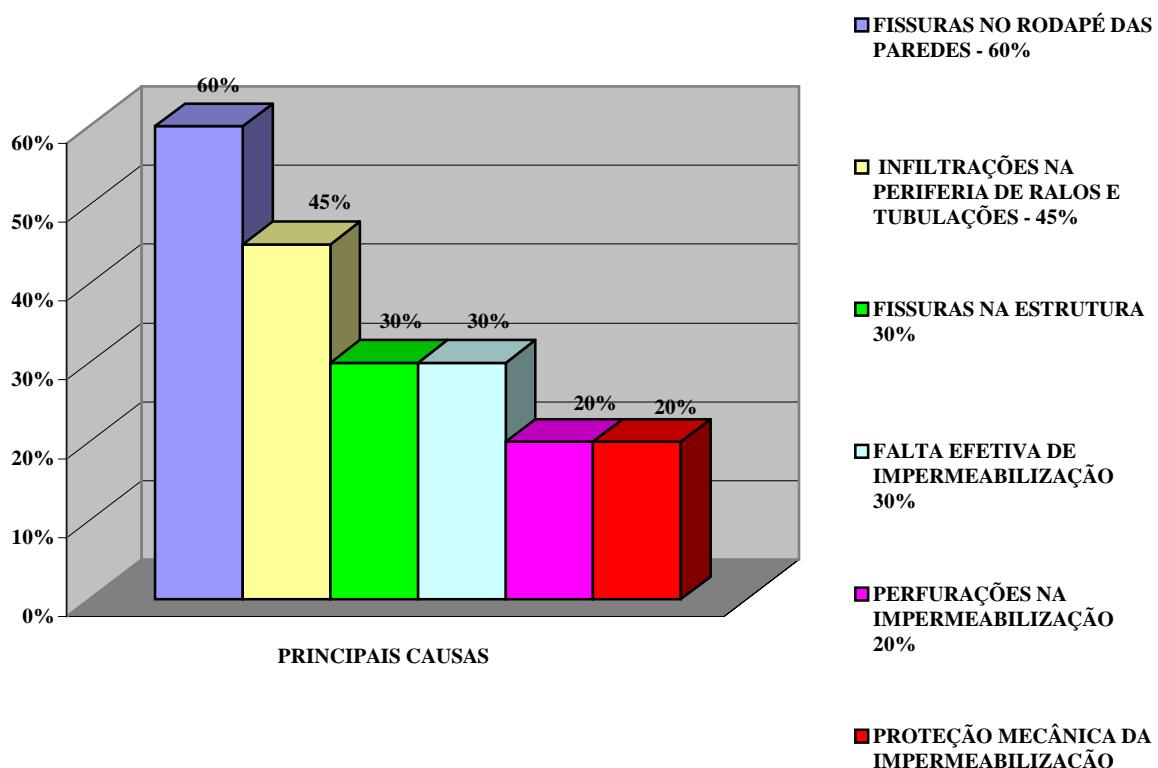
Figura 3.3 – Principais causas de problemas levantados na pesquisa de campo

As fissuras no rodapé das paredes apareceram em 60% dos edifícios, mostrando a necessidade de previsão da espessura de revestimento adequada, bem como de proceder a maneira correta de embutir o material impermeabilizante nas paredes. Segundo USSAN (1988), o surgimento das fissuras ocorrem principalmente pela falta de detalhes sobre como executar a impermeabilização no rodapé das paredes, com isso deixando livre a execução do serviço, sem a técnica adequada.

As periferias dos ralos e tubulações são consideradas regiões de elevado risco de infiltrações (PICCHI, 1986). Apesar da ciência desse fato, 45% dos edifícios manifestaram tal problema, evidenciando que falhas sistemáticas estão acontecendo nos serviços de arremates junto aos ralos e tubulações.

Trinta porcento dos edifícios apresentaram fissuras na estrutura, o que requer dos profissionais do ramo de impermeabilização um estudo prévio do comportamento estrutural, conforme orienta PIRONDI (1988). Somente dessa maneira é possível especificar o material adequado e o possível reforço na impermeabilização em locais previamente determinados com fissuras.

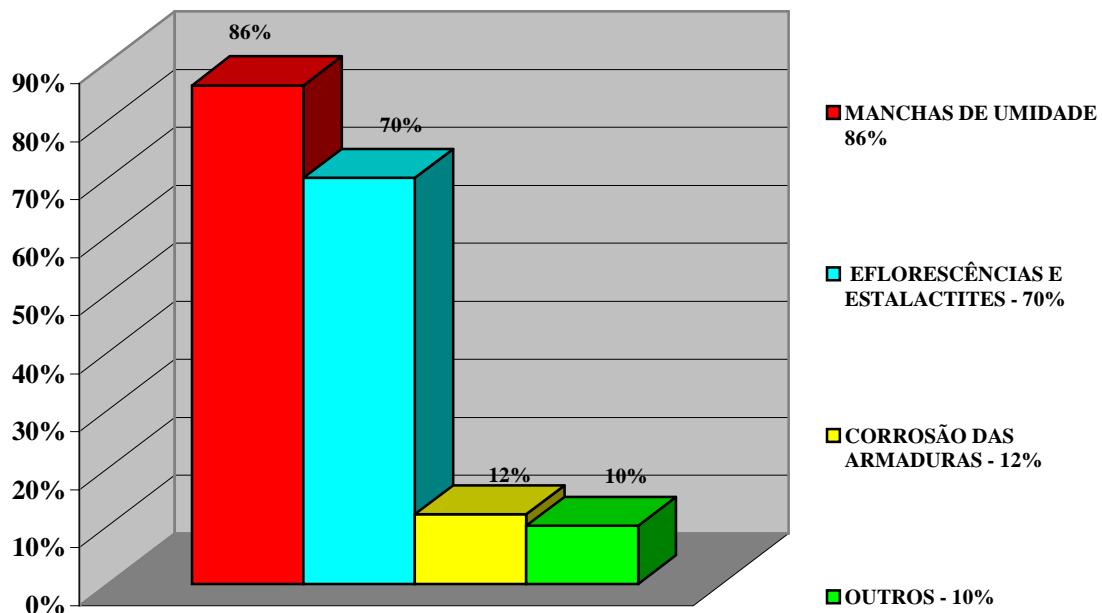
Figura 3.4 – Principais efeitos dos problemas de impermeabilização levantados na pesquisa de campo

As manchas de umidade ocorreram em 86% dos edifícios, mostrando que as condições de impermeabilidade das lajes são precárias. Geralmente as manchas de umidade eram acompanhadas de respingos d'água, que localizados na região das garagens causavam danos às pinturas dos veículos ali estacionados, gerando reclamações junto ao condomínio, à construtora e à empresa de impermeabilização, tendo-se como fruto desse processo uma inevitável desvalorização do imóvel. Tal fato vem de encontro com a opinião de VERÇOZA (1985), na qual a umidade permanente invariavelmente deteriora os materiais, sempre ocasionando a desvalorização de uma obra.

A corrosão das armaduras é responsável por 12% dentre as principais manifestações patológicas encontradas nos edifícios, sendo que para obtenção deste valor foram considerados os casos onde as ferragens estavam expostas, mostrando nitidamente os sinais da corrosão. Porém, existe uma expectativa de que o valor da corrosão das armaduras seja bem maior, haja vista que em vários locais havia umidade e cobrimento inadequado, com elevada probabilidade de desenvolvimento da corrosão, mas que não foram computados por não deixarem plenamente evidentes os sinais de ocorrência do processo. Diante deste quadro, a preocupação é que falhas nos sistemas de impermeabilização não venham a aumentar as estatísticas de incidência da corrosão das armaduras, que é considerada um fenômeno patológico grave. Sua ocorrência promove redução da vida útil e comprometimento da estabilidade da estrutura, implicando em reparos e reforços, os quais geram custos não previstos.
