## ANÁLISE DAS CONDIÇÕES DE SEGURANÇA DO TRABALHO NA RENOVAÇÃO DE REVESTIMENTO DE FACHADA EM EDIFÍCIOS MULTIPAVIMENTOS

**Alberto C. Lordsleem Jr. (1); Maria Luíza R. Neves (2); Rodrigo Fischer (3)**

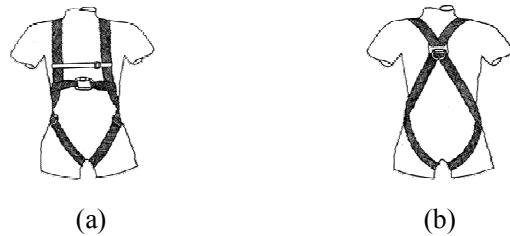
Cabe lembrar que em trabalhos acima de 2 m de altura, de acordo com a norma NR 18 (MINISTÉRIO, 2007), é obrigatório o uso de cinto de segurança, sendo recomendado para os serviços em fachadas o uso do cinto tipo pára-quedista, ligado a um sistema trava- quedas e este ligado a um cabo guia, fixado numa estrutura independente da estrutura de fixação e sustentação do andaime suspenso. O cinto pára-quedista pode ser de dois tipos: com amarração frontal ou dorsal, conforme ilustra a figura 3.

**Figura 3** - Cinto tipo pára-quedista: amarração (a) frontal e (b) dorsal
