PROCESSO DE INVESTIGAÇÃO PATOLÓGICA NO SUBSISTEMA DE REVESTIMENTO DE FACHADAS COM PLACAS CERÂMICAS

O presente trabalho apresenta a estruturação do processo de investigação de patologia em revestimento cerâmico de fachada. O edifício objeto de estudo, se destina a atividade de escola de ensino fundamental. A estrutura é metálica, enquanto sua vedação vertical é composta por blocos cerâmicos. O subsistema de revestimento da fachada se constitui de uma camada de emboço com argamassa industrializada, revestida por cerâmicas extrudadas, não esmaltadas e com reentrâncias no tardozi. A manifestação patológica ocorreu sobre forma de destacamento (perda de aderência) do revestimento cerâmico da fachada. Este trabalho tem como objetivo apresentar o processo de investigação e diagnóstico da manifestação patológica. O artigo estruturou-se em quatro partes: levantamento de subsídios (vistoria no local, anamnese e análise de documentos), determinação das causas (exames complementares *in loco* e laboratoriais), diagnóstico (equacionamento do quadro geral da patologia existente) e definição da conduta (alternativas de correção). Este trabalho apresenta um estudo de caso em edificação escolar ond

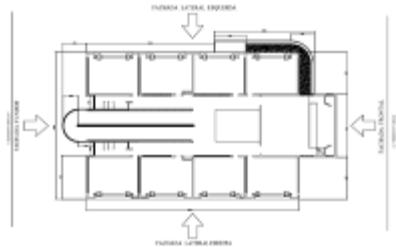
Locais mais atingidos	Fachada lateral direita parte superior, inferior e intermediária e fachada posterior na parte inferior
Visualização das patologias	Placas cerâmicas se destacando. Emboço e rejuntamento deteriorando
Existência de juntas	Não existem juntas de movimentação, dilatação nem estruturais

Patologias apresentadas	Destacamento das cerâmicas. Trincas no rejunte e emboço. Emboço deteriorando-se e contendo as taliscas para a execução dos panos.
Patologia Predominante	Destacamento das placas cerâmicas
Hipóteses da origem do problema de destacamento das placas cerâmicas	Assentamento apôs o tempo em aberto da argamassa de fixação estar vencido. Assentamento sobre superfície sujeita à severas condições climáticas sem que houvesse procedimento adequado. Retração durante a secagem da argamassa. Evidência do não amassamento dos cordões no momento do assentamento. Evidência do não preenchimento do tardoz das placas por argamassa de fixação. Falta de aderência entre a placa cerâmica e a argamassa de fixação evidenciada pelos estufamentos encontrados em diversos pontos da fachada. Falta de esmagamento dos cordões da argamassa e de percussão nas placas evidenciada pela falta de impregnação do perfil das placas na superfície da argamassa de assentamento (evidências visuais). Uso de técnica de assentamento inadequada, a qual não permitiu um correto preenchimento no tardoz das placas. Deficiência no procedimento de execução. Falta de treinamento de mão-de-obra de assentamento.
