EXECUÇÃO DE JUNTAS EM PVC RÍGIDO EM SISTEMAS PREDIAIS DE ESGOTO SANITÁRIO - UMA ANÁLISE CRÍTICA

2 INVESTIGAÇÃO LABORATORIAL

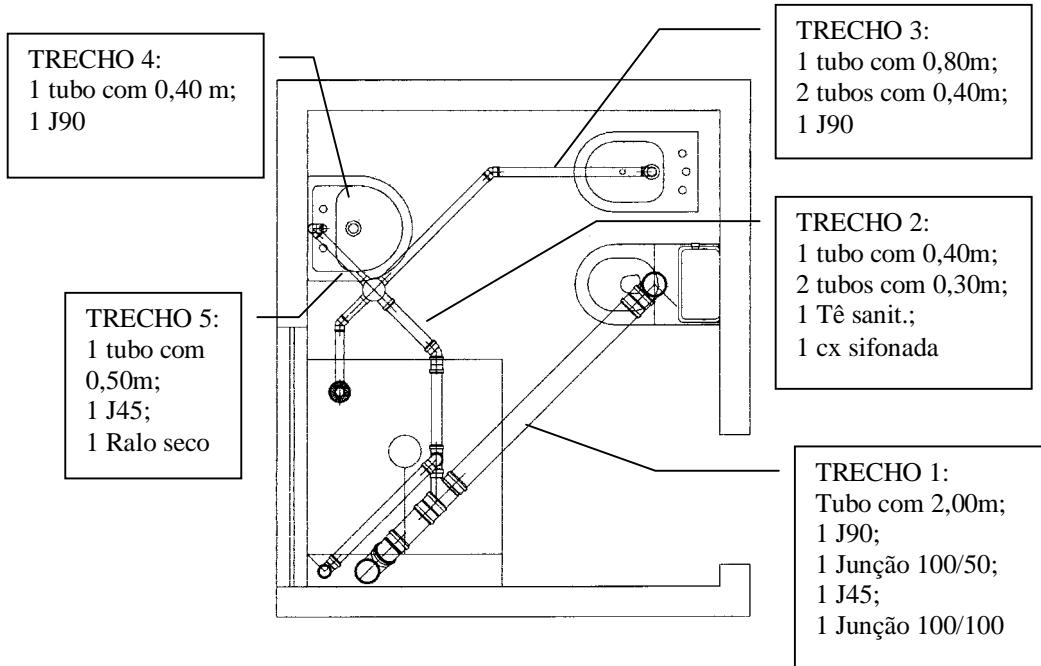
Figura 1: Ambiente sanitário utilizado na investigação experimental e detalhamento dos “kits” referentes a cada trecho (sem escala).

partir disso, foram estudadas formas de induzir cada profissional à realização das atividades, tendo em vista os objetivos preestabelecidos. Para tanto, foi efetuada a fixação de alguns componentes numa determinada posição e foram fornecidos “kits” para serem utilizados em cada trecho (ver Figura 1).

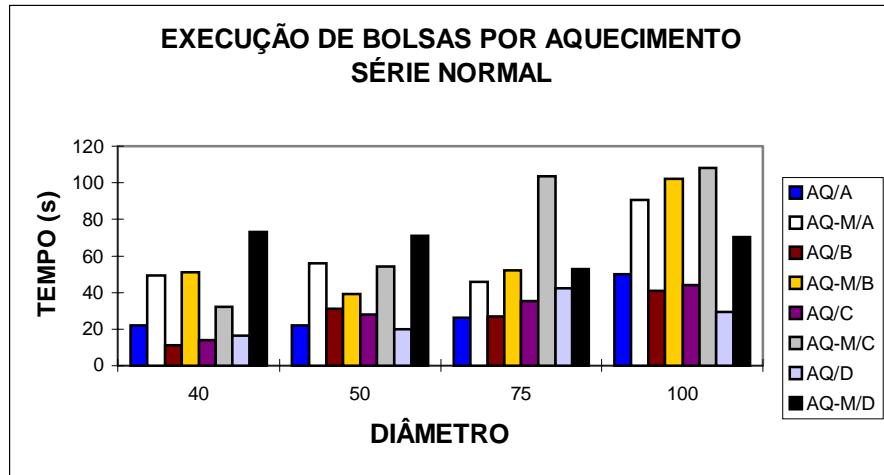
AQ/A –aquecimento para moldagem de bolsa, profissional A.;
 AQ-M/A - aquecimento + moldagem da bolsa, profissional A. Idem para os demais profissionais.

Figura 1: Duração média do **aquecimento e do aquecimento + moldagem** de bolsa em tubos de PVC – série normal.

Foram levantados os **tempos de aquecimento** para a moldagem das bolsas, utilizados pelos quatro profissionais, nas duas espessuras de tubos, aqui definido como o período de tempo compreendido entre o instante em que a chama (do maçarico ou papelão) encosta no tubo até o instante em que a mesma é dispensada, para a moldagem da bolsa. Nas Figuras 1 e 2 são apresentados os resultados para os quatro profissionais, para as séries normal (SN) e reforçada (SR).

Comparando-se os valores apresentados, verifica-se que o **profissional A** empregou, em média, um tempo significativamente maior para o DN 100 – SR (56% a mais que na SN), o que pode ser explicado pelos seguintes fatores: o volume da massa de PVC a ser aquecida é cerca de 30% superior ao da SN, pelo aumento da espessura de parede; e o manuseio do tubo para o aquecimento (movimento de rotação) é dificultado pelo aumento do seu peso.

Para os demais diâmetros, os tempos referentes à SR foram também maiores, porém menos significativos. No caso dos DN 50 e 75, isto pode ser explicado pelo menor acréscimo do volume de PVC quando comparado com o valor referente ao DN 100 (15%). Para o DN 40, apesar da variação do volume de PVC (36%) ser maior do que para o DN 100, o aumento do tempo foi relativamente menor, podendo estar relacionado com a maior facilidade de manuseio do tubo e com a menor área relativa de aquecimento (área superficial do tubo x área da chama do maçarico), inexistindo, praticamente, a necessidade de rotação do mesmo.

No caso do **profissional B**, na SR, para os quatro DN, foram empregados tempos médios maiores de aquecimento para a moldagem das bolsas do que na SN. No entanto, este profissional gastou, em média, um tempo significativamente maior para o DN 40 – SR (cerca de 309% a mais que para a SN). Por outro lado, para o DN 100, o tempo médio, na SR, foi apenas 2,4% maior que o tempo médio empregado na SN.

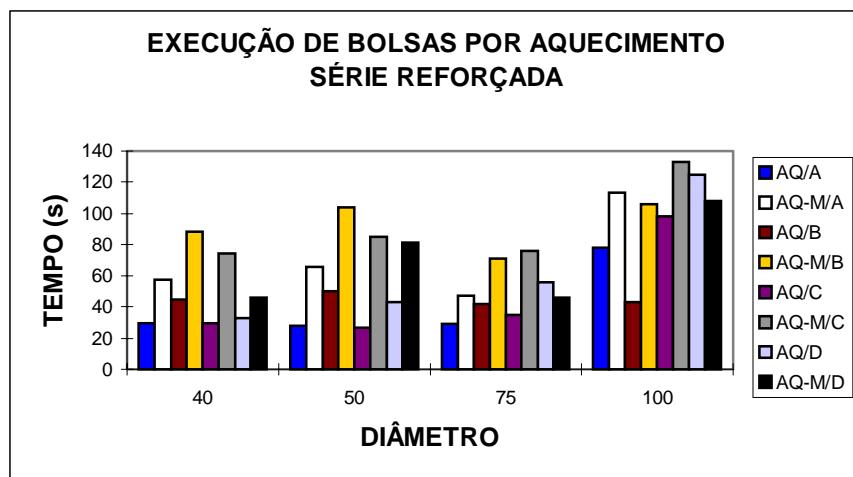
Figura 2: Duração média do **aquecimento e do aquecimento + moldagem** de bolsa em tubos de PVC – série reforçada.

O profissional D empregou, em média, um tempo significativamente maior para o DN 100 – SR (331% a mais que para a SN). Para os demais diâmetros, os tempos referentes à SR foram também maiores. No caso do DN 50, embora a variação do volume de PVC ser de cerca de 15% (menor que as do DN 40 e 100), verificou-se um acréscimo no tempo de aquecimento de 115% ao passar da SR para a SN, indicando alguma anormalidade.

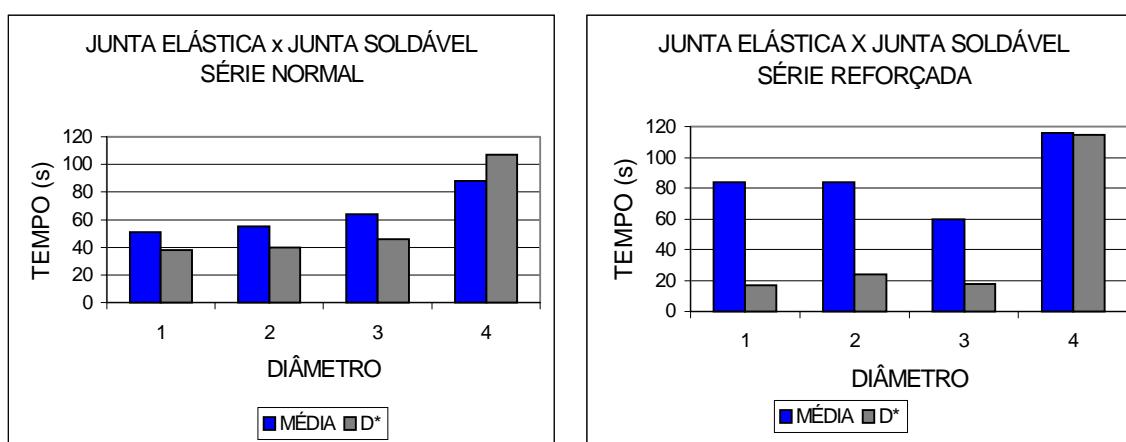
Figura 3: **Tempo de aquecimento + moldagem de bolsa, considerando-se os quatro profissionais (MÉDIA) e da execução de chanfro + retirada de rebarbas (profissional D)– SN e SR.**

Na Figuras 3 são apresentados os valores médios do tempo de aquecimento e moldagem, considerando-se os quatro profissionais (**MÉDIA**), e aqueles já apresentados para o profissional D, relativos à junta elástica (**D***).

Verifica-se que o comportamento dos tempos médios referentes aos quatro profissionais, tanto na SN como na SR, é similar a aquele já apresentado exclusivamente para profissional D. Deve ser destacado o aumento significativo do tempo gasto para o aquecimento e moldagem nos DN 40, 50 e 75, da série reforçada.
